# Tilstandsrapport

Boligbygg med flere boenheter

Heistad brygge 12, 3941 PORSGRUNN

# gnr. 68, bnr. 283, snr. 9

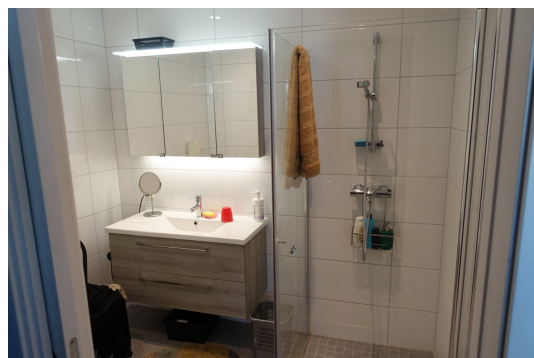
### 2.ETASJE > BAD

Bad har etablert fliser på vegg og gulvflater. Varmekabel i gulvflater bad. Det er etablert innredning med heldekkende servant med ett hånds batteri, vegg montert toalett og dusjnise i fliser med glassvegger. Nedsenket gulv i dusjnise med spylekant. Ventilasjon består av sentral avtrekk.

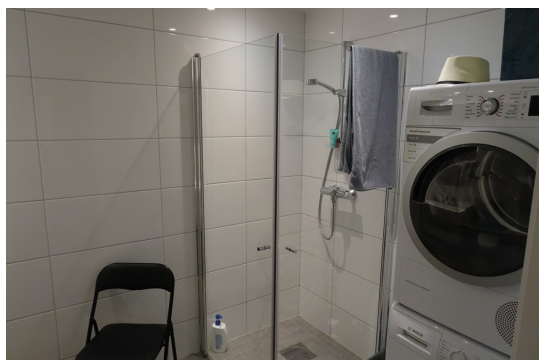
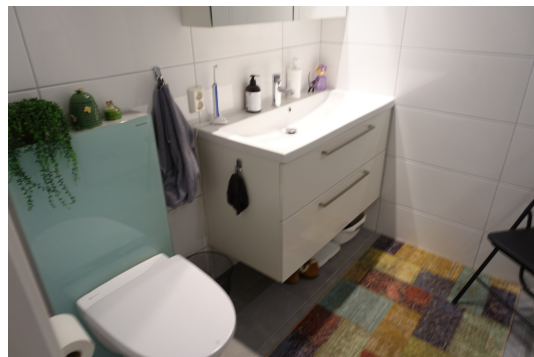
### 2.ETASJE > BAD/VASKEROM

Bad/vaskerom har etablert fliser på vegg og gulvflater. Varmekabel i gulvflater bad. Det er etablert innredning med heldekkende servant med ett hånds batteri, vegg montert toalett, opplegg til vaskemaskin og dusjnise i fliser med glassvegger. Nedsenket gulv i dusjnise med spylekant. Ventilasjon består av sentral avtrekk. Bad fra byggeår 2020.

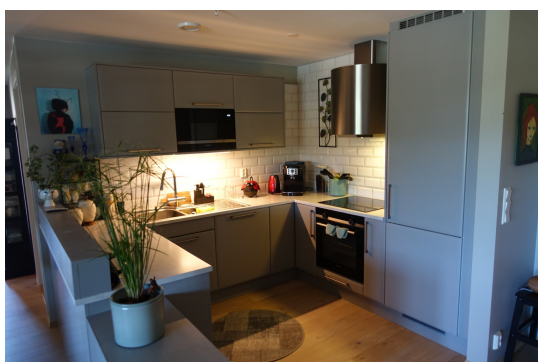
### 2.ETASJE > KJØKKEN

Kjøkkeninnredning med lakkerte slette fronter type Sigdal. Benkeplate i laminat med benkebeslag i stål. Integrert hvitevarer. Waterguard etablert i kjøkkenbenk. Komfyrvakt etablert.
