# Tilstandsrapport

Enebolig

Svehaugrinda 40, 5535 HAUGESUND

Befaringsdato: 12.11.2024

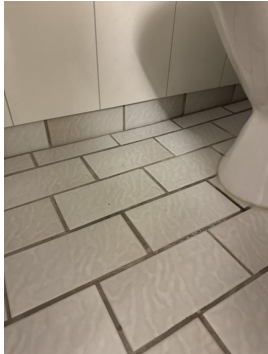
### ! TG 1 Tilliggende konstruksjoner våtrom

Det er utført hulltaking mot våt sone, og det er ikke indikert avvik i vegg. Normale fuktmålinger i treverk ligger på 7,5-12.5

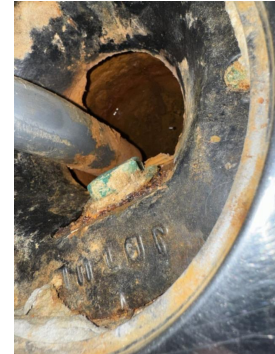
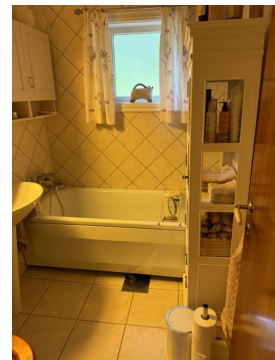
### ! TG 1 Tilliggende konstruksjoner våtrom

Det er utført hulltaking mot våt sone, og det er ikke indikert avvik i vegg. Normale fuktmålinger i treverk ligger på 7,5-12.5

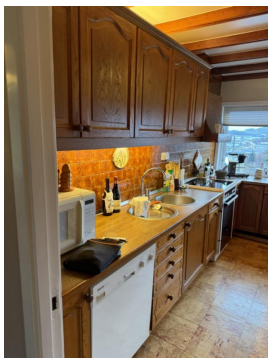
### ! TG 3 Avtrekk

- Det er registrert avvik med avtrekk.
