Skogstjernevegen 8 H 4103 JØRPELAND

Tilstandsrapport Eierskifte

Boligtype: Leilighet

Byggeår: 2016

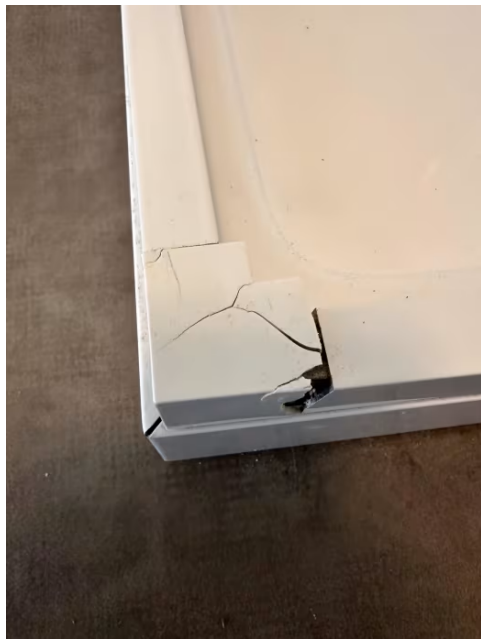
6.12 Våtrom

TG-2

Det er ikke adkomst til sluk under dusjkabinett, inspeksjon og kontroll av sluk er ikke gjennomført.

Det er ikke synlig membran på vegger i våtsoner, det er ikke fremlagt dokumentasjon på om det er brukt smøremembran bak strietapeten.

Er det innebygd sisterner til klosett?	Ja
Er det manglende drenering av lekkasjevann fra innebygd sisterner?	Nei
Oppsummering av sanitærutstyr	TG-2
Det registreres sprekk i hjørnedeksel på dusjkabinett.	
Anbefalte tiltak sanitærutstyr	
Anbefaler å bytte sprukket deksel.

Anbefaler å fortsette med bruk av dusjkabinett for å begrense vegg overflater for belastning med fritt vann.
