Tilstandsrapport

Enebolig

Ekrehaugen 20, 5111 BREISTEIN

Rapportdato: 21.03.2025

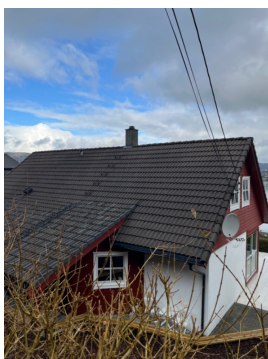
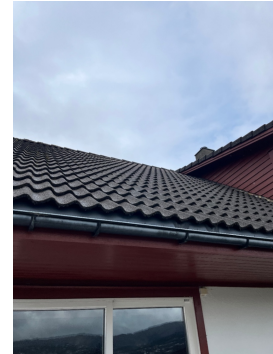
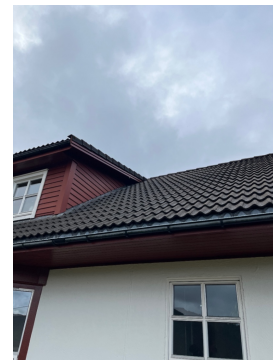
Tekking er kontrollert for slitasje, skader og utførelse.

Undertak er kontrollert for fuktskjolder, skader og andre avvik.

- Overvåk tilstanden jevnlig. For å få tilstandsgrad 0 eller 1 må tekkingen skiftes ut, men tidspunktet for når dette er nødvendig er vanskelig å si noe om.

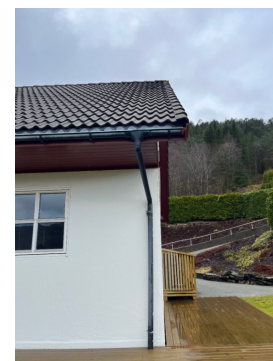
! TG 2 Nedløp og beslag

Renner og nedløp fra byggeår, er kontrollert for generell slitasje, utførelse og eventuelle avvik.

- Overvåk tilstanden jevnlig. For å få tilstandsgrad 0 eller 1 må beslag/renner/nedløp skiftes ut, men tidspunktet for når dette er nødvendig er vanskelig å si noe om.
- Det er ikke krav om utbedring av snøfangere opp til dagens krav.

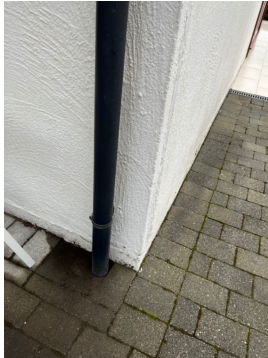
TG 2 Veggkonstruksjon

Det er pusset og malt murkonstruksjon og bindingsverk fra byggeår og tilbyggingsår.
Vegger er kledd med liggende trekledning og fremstår normalt vedlikeholdt.
Kledning avsluttes lokalt tett mot bakke og er utsatt for fuktopptrekk.

Jevnlig tilsyn anbefales, vedlikehold må påregnes.

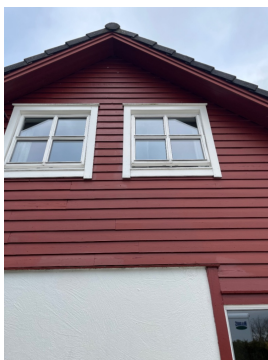
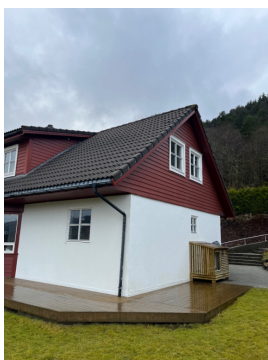
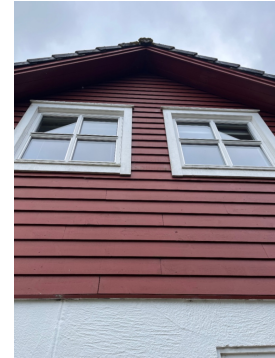
TG 2 Takkonstruksjon/Loft

Det er saltak i trekonstruksjon med taksperre og kaldt loft.
Konstruksjonen er sjekket for svanker i mønet og tak gjennomføringer sjekket for fuktskjold, lysinntrengning, råte, sopp og skadedyr.

- Det er påvist fuktskjolder/skader i takkonstruksjonen.
- Det er avvik:

Det var på befæringsdato synlig fukt lokalt i overgang til takoppløft og forhøyede fuktverdier målt i konstruksjon.
Skaden skal nå være utbedret, uten at dette er nærmere kontrollert

Jevnlig kontroll og tilsyn anbefales.

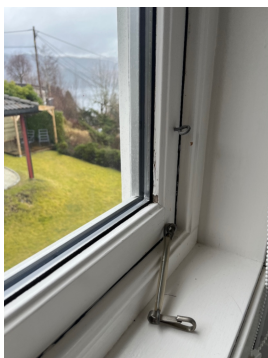
! TG 2 Vinduer

Vinduer med isolerglass fra byggeår.
Glass og karmen er undersøkt og noe slitasje i overganger og tørkesprekker i karmen registrert.
Beslag og lukkemekanisme er kontrollert med ok resultat.

- Karmene i vinduer er slitte og det er sprekker i treverket.
- Det er avvik:

- Det må påregnes noe vedlikehold og at enkelte vinduer må skiftes ut.

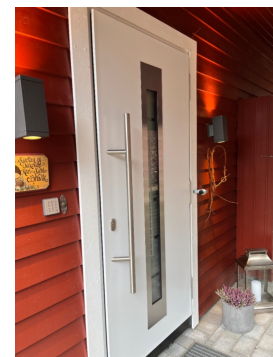
! TG 2 Dører

Ytterdør og terrassedører med glassfelt.
Dører er undersøkt for slitasjeegrad, montering og andre mulige avvik.

Det må påregnes utskifting av dør på sikt.

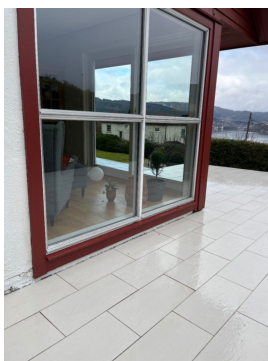
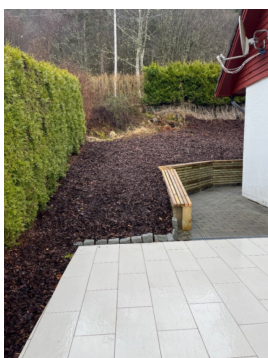
TG 2 Utvendige trapper

Steinbelagt trapp for tilkomst til bolig.

- Det er ikke krav om utbedring av rekkverkshøyder opp til dagens krav.

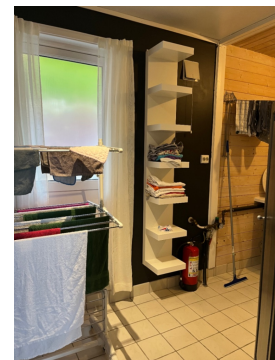
TG 2 Overflater vegger og himling

Vegger og himling er sjekket for sprekker i fuger, bom i fliser og for generell slitasje.
Vindu og dør er også sjekket relatert samme.

- Det er vindu/dør med ikke fuktbestandige materialer i våtsonen (ved vask, dusj, badekar, osv.), løsningen eller byggematerialet er uegnet
- Det er avvik:

Jevnlig tilsyn anbefales, oppgradering på sikt må påregnes

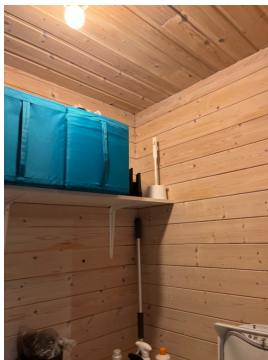
! TG 2 Overflater Gulv

Sluk er plassert i dusjhjørne.
Fall til sluk fra øvrige lekkasjepunkt er sjekket med laser.
Overflate er sjekket for riss og bom i fuger/fliser, og terskel ved dør er kontrollert.

- Våtrommet fungerer med dette avviket.

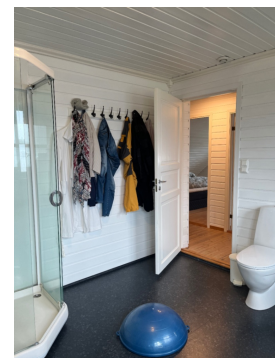
TG 2 Overflater vegger og himling

Vegger og himling er sjekket for utførelse og eventuelle skader.

- Det er vindu/dør med ikke fuktbestandige materialer i våtsonen (ved vask, dusj, badekar, osv.), løsningen eller byggematerialet er uegnet

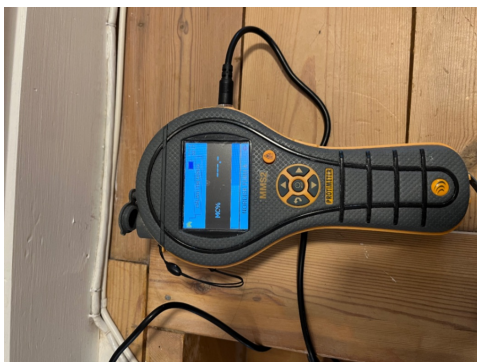
1 ETASJE > KJØKKEN

- Det er påvist skader/fuktskjolder i kjøkkengulvet.
- Det er avvik:

Fungerer med dette avvik

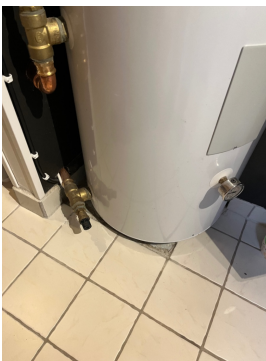
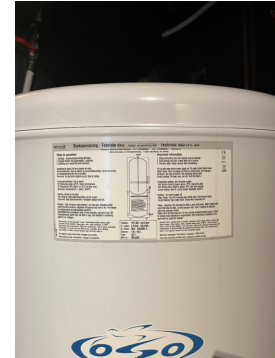
TG 2 Vannbåren varme

Vannbåren varme i 1 etasje og på bad i 2dre etasje.

- Det er ikke behov for utbedringstiltak siden anlegget fungerer i dag, men ut ifra alder kan skader plutselig oppstå på eldre anlegg.

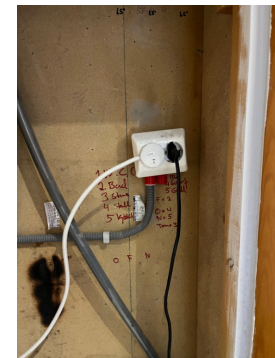
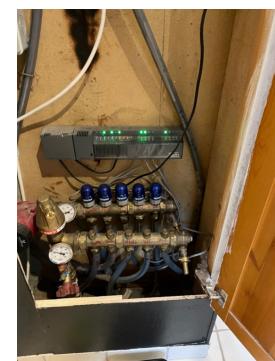
TG 3 Elektrisk anlegg

8. Er det tegn til at det har vært termiske skader (tegn på varmgang) på kabler, brytere, downlights, stikkontakter og elektrisk utstyr? Sjek samtidig tilstanden på elektrisk tilkobling av varmtvannsbereider, jmfør eget punkt under varmtvannstank
Nei
9. Er der synlig defekter på kabler eller er disse ikke tilstrekkelig festet?
Ja

Kostnadsestimat: 10 000 - 50 000
