# Tilstandsrapport

Enebolig

Skapertjernveien 7, 3427 GULLAUG

Befaringsdato: 25.04.2025

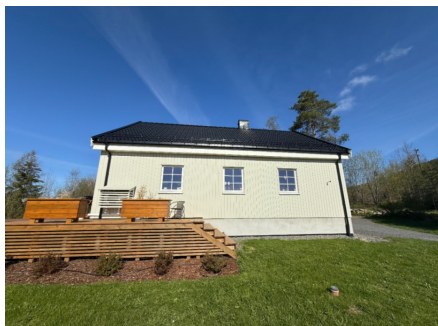
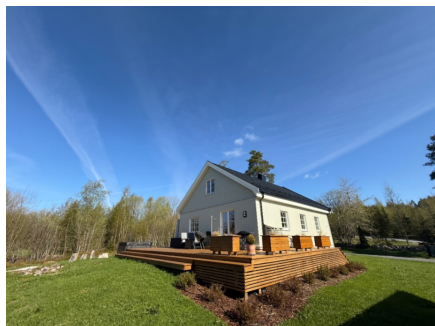
## TG 3 Balkonger, terrasser og rom under balkonger

Terrasse som er bygget rundt boligen på 3 sider. Den er oppført i trekonstruksjon med adkomst fra stue. Trapp. til terreng. Ikke montert rekkverk på terrasse eller trapp.

- Det er ikke montert rekkverk.

- Rekkverk må monteres for å lukke avviket.

Konsekvens anses å være sikkerhetsrisiko for fallulykker.

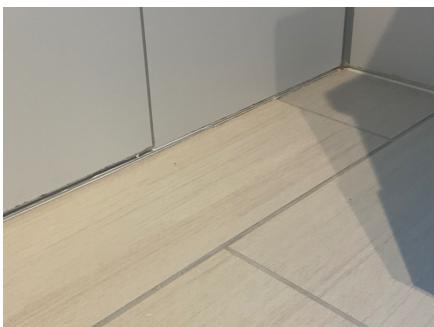
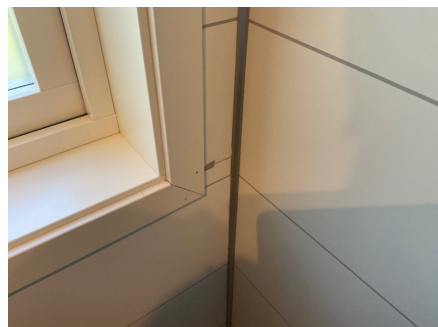
#### Vurdering av avvik:

- Det må foretas lokal utbedring.

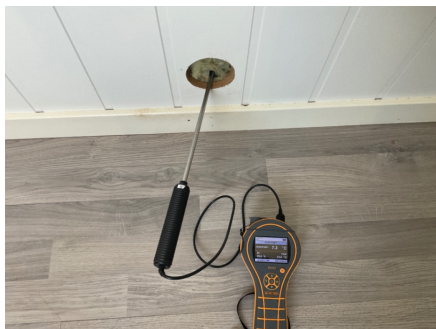
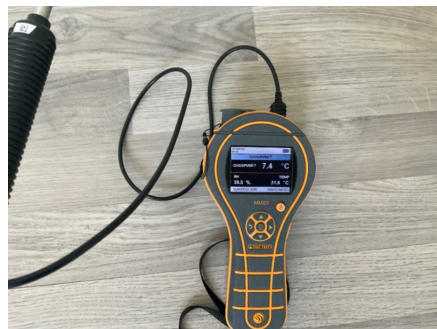
### 1 TG 1 Tilliggende konstruksjoner våtrom

Hulltaking er foretatt uten å påvise unormale forhold. Hulltaking er foretatt ved/i Bod. Måleresultat var 39 % rh ved 21 °C . Duggpunkt 7 °C.
