# Tilstandsrapport

Fritidsbolig

Kulturveien 3793 , 8100 MISVÆR

Befaringsdato: 05.06.2025

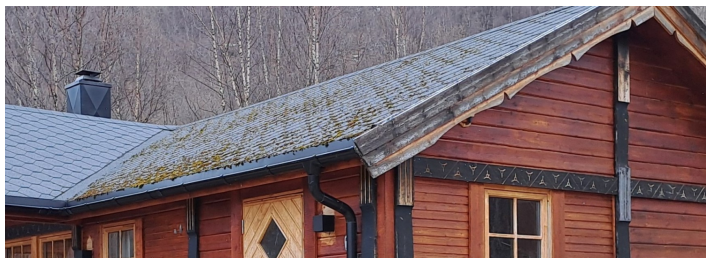
### 🔧 TG 2 Takteking

Taktekkingen er av pappshingel. Taket er besiktiget fra bakkenivå. Mosegrodd mot vest.

- Mer enn halvparten av forventet brukstid er passert på taktekkingen.
- Mer enn halvparten av forventet brukstid er passert på undertak.

Taktekke i pappshingel utførelse, og hvor den har en del begroing av mose og slitasje i overflate.

Taktekke må allikevel utfra generelle levetidsbetraktninger påregnes utskiftet innen rimelig tid og i denne sammenheng bør undertak kontrolleres evt. utskiftes. Det er registrert fukt og eller råteskader på vindskier. Det bemerkes imidlertid at det ikke ble registrert lekkasjer, Men hvor det rimelig raskt kan skje skader pga. at tekkingens overflate har redusert styrke og er utsatt for mekanisk påkjenning av vind, frost.

- Tidspunkt for utskiftning av undertak nærmer seg.
- Tidspunkt for utskiftning av takteking nærmer seg.

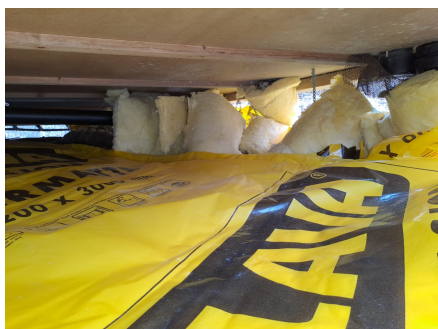
## ! TG 2 Kryp kjeller

Bygningen har kryp kjeller under trebjelkelag og stubbegulv. Viktig å sikre tett stubbeloft for å hindre mus å komme inn i bygning.

Hytta er fundamentert på søyler og det er stubbeloft med trefiberplater. Det er registrert synlig isolasjon i tilknytning til vann og avløps gjennomføringer. Det er opplyst om mus inne i hytta.

Tildekking av isolasjon er en fordel. Viktig å sørge for at mus ikke komme inn i hytta via åpninger.

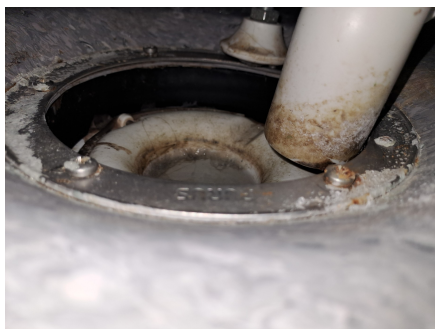
## TG 1 Sluk, membran og tettesjikt

Det er plastsluk og synlig vinylbelegg som tettesjikt.

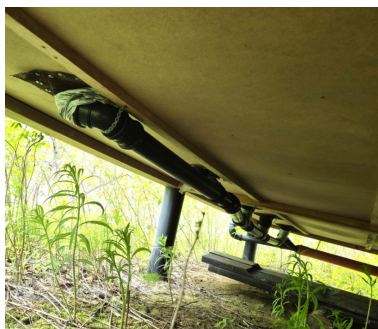
## TG 2 Utvendige vann- og avløpsledninger

- Mer enn halvparten av forventet brukstid er passert på utvendige avløpsledninger.

- Det er ikke behov for utbedringstiltak siden anlegget fungerer i dag, men ut ifra alder kan skader plutselig oppstå på eldre anlegg.

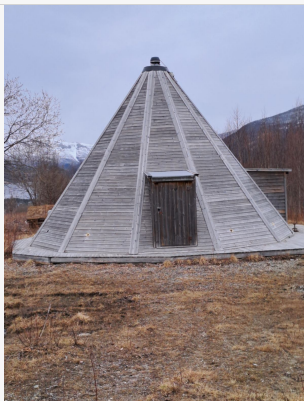
### Lavo

Høvelig god stand. Ikke overflatebehandlet. Noe stedvis fuktmerker.
