# Tilstandsrapport

Enebolig

Alstadveien 39, 8079 BODØ

Befaringsdato: 25.03.2025

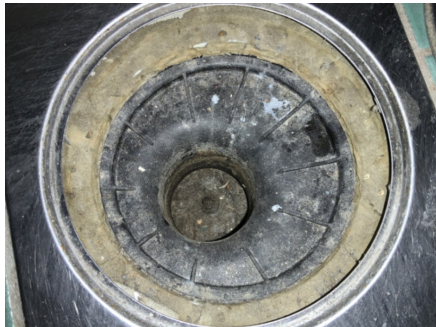
### TG 2 Sluk, membran og tettesjikt

- Overvåk konstruksjonen jevnlig. For å få tilstandsgrad 0 eller 1 må løsningen utbedres, men tidspunktet for når dette er nødvendig er vanskelig å si noe om.

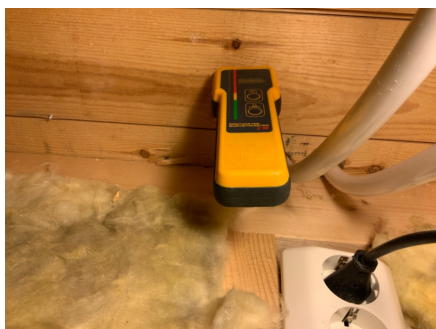
### TG 0 Tilliggende konstruksjoner våtrom

Hulltaking er foretatt uten å påvise unormale forhold. Det er gjort målinger i åpen himling under dusjsone.
