# Tilstandsrapport

Enebolig

Alstadveien 39, 8079 BODØ

Befaringsdato: 25.03.2025

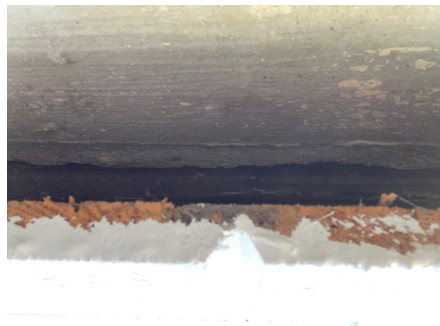
### **Nedløp og beslag**

Renner og nedløpsrør i stål. Takstige og feieplattform montert. Det er ikke montert snøfangere.

- Musesperre må etableres.

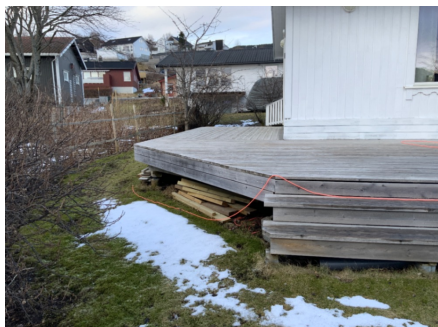
### Vurdering av avvik:

- Rekkverk må monteres for å lukke avviket.

**Kostnadsestimat: 10 000 - 50 000**

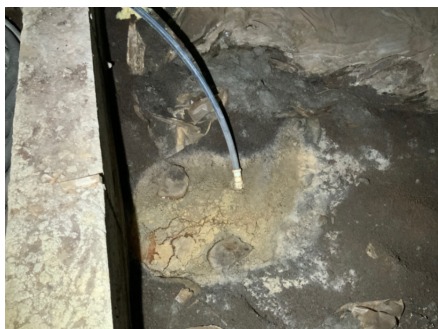
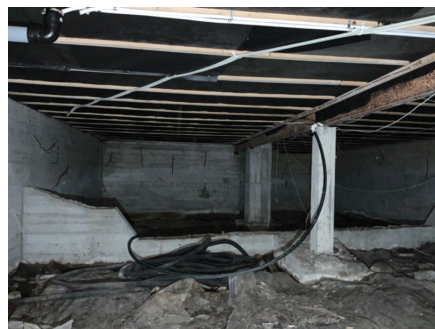
## Vurdering av avvik:

Holdes under oppsikt, risikokonstruksjon hvor skadeutvikling ikke kan utelukkes.

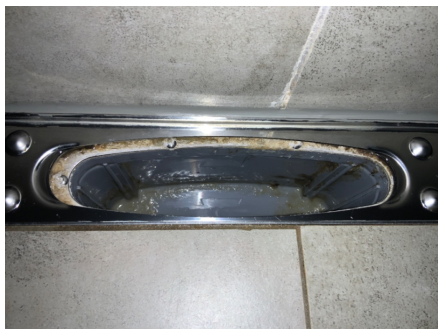
### TG 1 Sluk, membran og tettesjikt

Det er nyere stålsluk og smøremembran med ukjent utførelse.

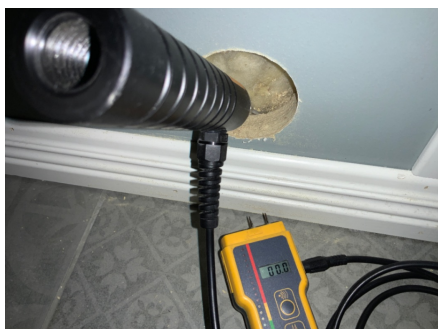
### TG 0 Tilliggende konstruksjoner våtrom

Hulltaking er foretatt uten å påvise unormale forhold. Det er tatt hull fra entre mot våtsone i dusj.

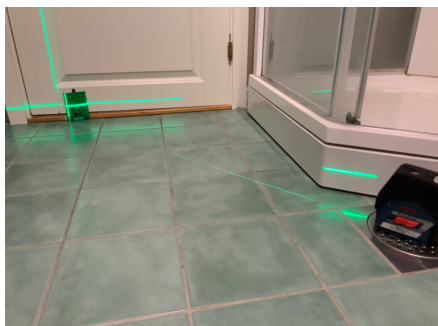
#### Vurdering av avvik:

Det kan eventuelt etableres vanntett terskel mot dør. Ved renovering av våtrommet må fallforhold utbedres. Forholdet øker faren for at eventuelt lekkasjevann kan renne ut til tilstøtende rom.

**Kostnadsestimat: 50 000 - 100 000**

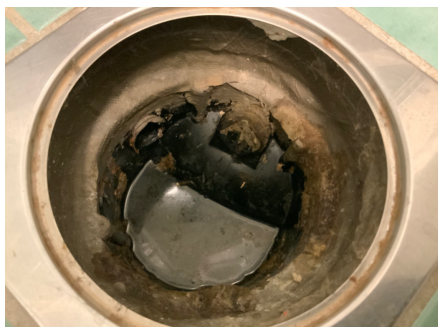
### TG 2 Sluk, membran og tettesjikt

#### Vurdering av avvik:

- Overvåk konstruksjonen jevnlig. For å få tilstandsgrad 0 eller 1 må løsningen utbedres, men tidspunktet for når dette er nødvendig er vanskelig å si noe om.

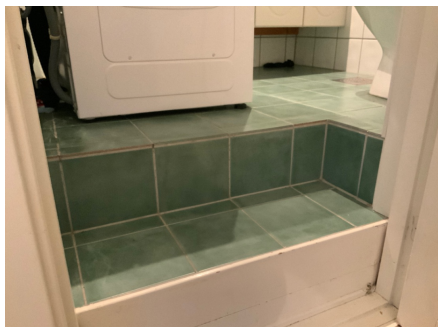
- Det er mulighet for at det kan forekomme vannlekkasje på våtrommet hvor vann ikke vil gå til sluk.

Lekkasjevann vil renne ut til stue/kjøkken.

Det må etableres bedre fall på gulvet eller terskel mot trapp.

**Kostnadsestimat: 50 000 - 100 000**

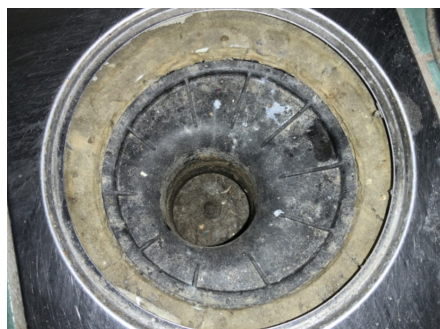
### TG 2 Sluk, membran og tettesjikt

## Vurdering av avvik:

- Overvåk konstruksjonen jevnlig. For å få tilstandsgrad 0 eller 1 må løsningen utbedres, men tidspunktet for når dette er nødvendig er vanskelig å si noe om.

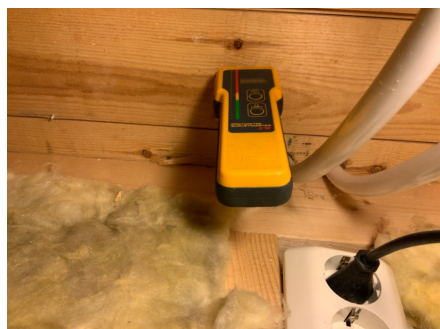
### TG 0 Tilliggende konstruksjoner våtrom

Hulltaking er foretatt uten å påvise unormale forhold. Det er gjort målinger i åpen himling under dusjsone.

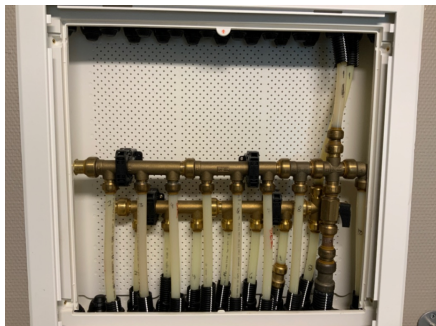
### Vurdering av avvik:

- Det er ikke behov for utbedringstiltak siden anlegget fungerer i dag, men ut ifra alder kan skader plutselig oppstå på eldre anlegg.
