Enebolig
Hollund 26
5427 Urangsvåg

Boligens tekniske tilstand:

Thomas Angel Langli

Dato: 18/06/2024

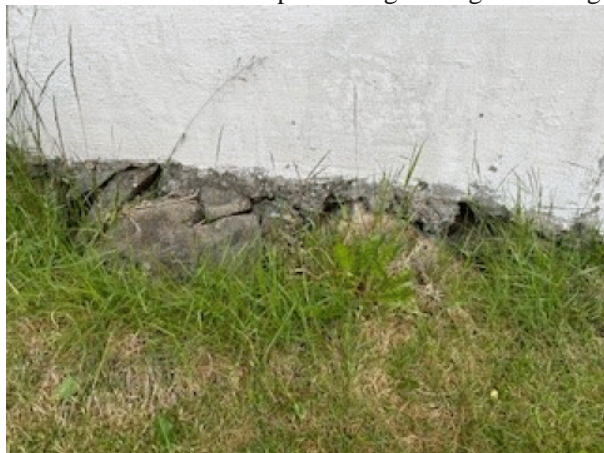
TG 2 1.1 Byggegrunn, fundamenter, grunnmur, drenering og sikring mot vann og fuktighet

Det er påvist riss, sprekker eller skader på grunnmuren.

Det er påvist skader slik at drenering og annen sikring mot vann og fuktighet er utett.

Merknader: Det er ingen synlig utvendig fuktsikring på grunnmur.

Det er stedvise mindre sprekker og malingsavskaling på utvendig grunnmur.

TAKSTMANNENS VURDERING VED TG2:	
1.1	Byggegrunn, fundamenter, grunnmur, drenering og sikring mot vann og fuktighet
	TG2 settes grunnet alder på drenering samt manglende utvendig fuktsikring.

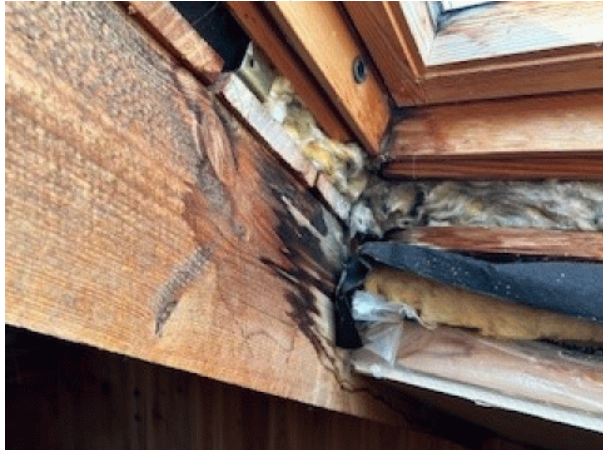
TG 3 3.1 Vinduer og ytterdører

Merknader: Vindu og dører er eldre.

Flere av disse har dårlige pakninger og er tunge å åpne.

Vindu på stort soverom må byttes. Kan ikke åpnes.

Takvindu i bod loft er ikke foret og listet.

Her har det vært/er en pågående lekkasje.

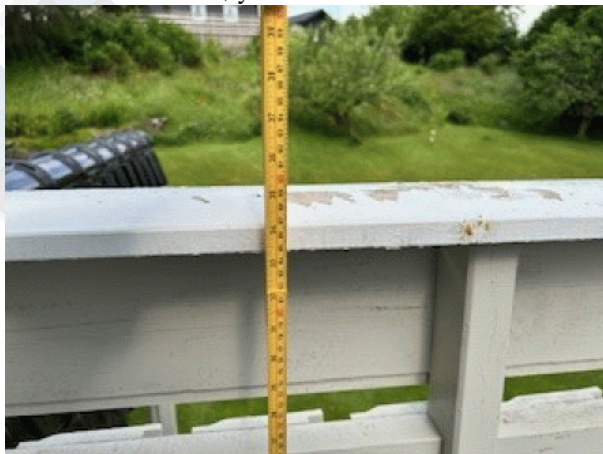
Utgang fra soverom til balkong i trekonstruksjoner. Gulvflaten er tekket med sarnafil eller lignende tett belegg. Rekkverk oppført i tre med stående bord.

Merknader: Rekkverkshøyden er 88 cm.
 Krav til rekkverkshøyde i dette tilfellet er 100 cm.

6.1	Balkonger, verandaer og lignende
	TG2 settes grunnet for lav rekkverkshøyde ihht forskrift.
7.1.3	Bad 1. etasje Membran, tettesjiktet og sluk
	TG2 settes grunnet alder på underliggende membran. Det er ikke avdekket lekkasjer på befaringsdagen. Det anbefales å bytte ut tettesjikt grunnet alder.

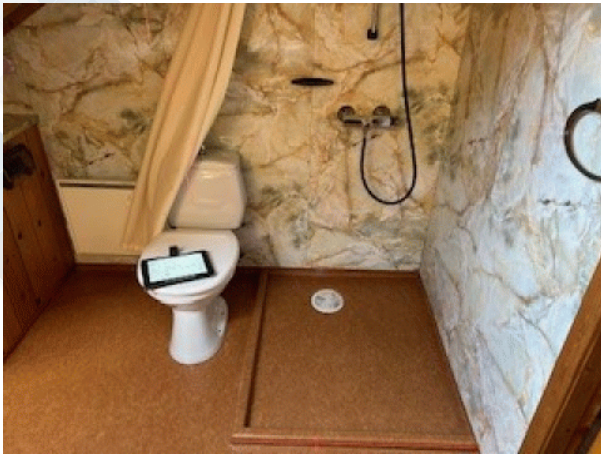
Sluk er ikke tilgjengelig for eventuelt lekkasjevann fra vask og toalett.

7.2.2	Bad 2. etasje Overflate gulv
	TG3 settes grunnet manglende tilgang for lekkasjevann til sluk. TG2 vurderes grunnet manglende fall.
	Takstmannens prisvurdering ved utskiftning antas mellom Kr. 25.000. - og 50.000.-

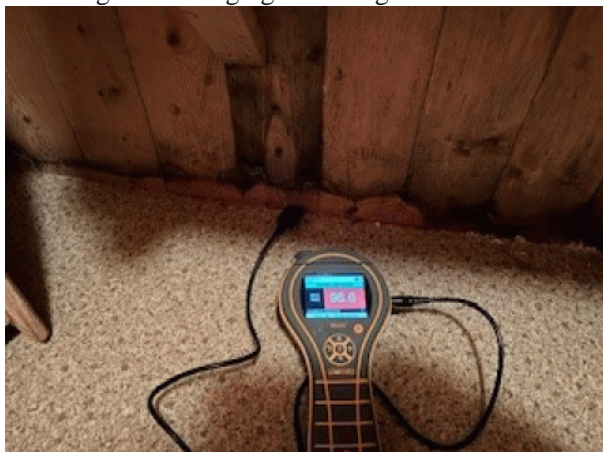
TG 3 9.1.3 Fuktmåling og ventilasjon

Det er boret hull i tilstøtende rom eller fra undersiden.
 Det er fuktkontrollert med egnet fuktmåleverktøy.
 Det er påvist tilstrekkelig med ventiler i vegger eller vinduer som er mulig å åpne.
 Tilluft og avtrekk vurderes som ikke tilstrekkelig.

Det er kun ventiler i noen vegger.
 Hullboring er foretatt i yttervegg mot terreng i kjellerstue.
 Det er ca 24% fuktighet i ramme.
 Det er foretatt fuktmålinger med pigger i vegg i bod.
 Her er det mye fuktighet og sopp og muggdannelser på veggpaneler.

9.1.3	Kjeller Fuktmåling og ventilasjon
	TG3 settes grunnet mye fukt i vegger i kjellerstue og bod. Vegger må rives og utvendig fuksikring på utbedres.
	Takstmannens prisvurdering ved utskiftning antas mellom Kr. 100 000. - og 300.000.-

Merknader: Vegger i kjellerstue og bod må rives.
 Utvendig fuktsikring og drenering må ordnes.

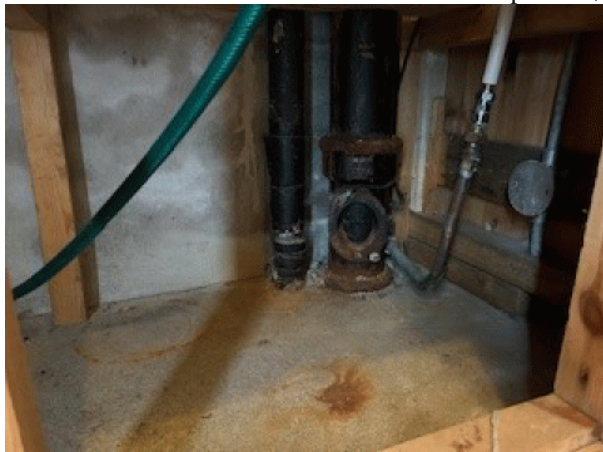
10.1 WC og innvendige vann- og avløpsrør

Merknader: Det er noe rust rundt stakeluke på soilrør.

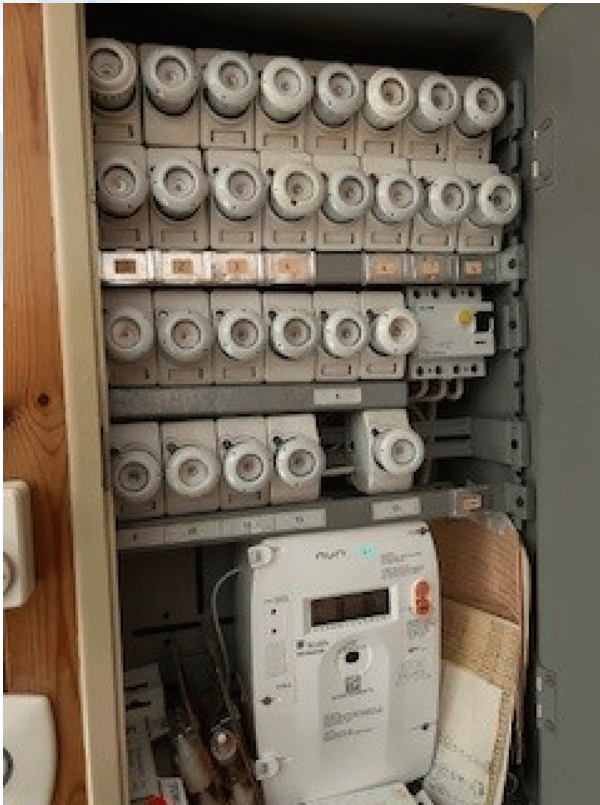
Sikringsskap med skrusikringer plassert i hall.
Det elektriske anlegget er kun visuelt undersøkt og ikke kontrollprøvd på befaringen.
Undertegnede har ikke spesial kompetanse i det elektriske faget.

Merknader: Ute belysning og stikkontakter montert på terrasse og uteplass i 2019.
Det er ikke fremvist dokumentasjon på dette.
