# Bjønnåsen hyttegrend 116

## 2420 TRYSIL

### Tilstandsrapport

### Eierskifte

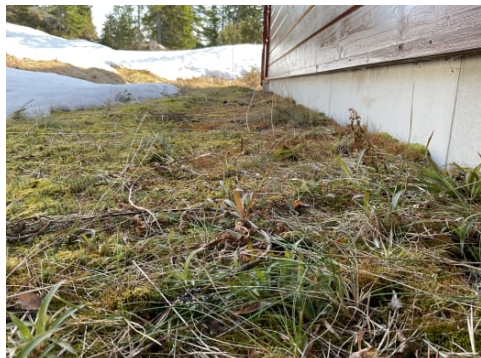
Terreng rundt boligen er flatt. Det er risiko for vannansamlinger inn mot bygningen med påfølgende økt belastning på dreneringen.

Flatt terreng på oversiden av boligen.

Terrenget må ha fall fra grunnmuren for å sikre god avrenning av overflatevann. Eventuelt må det utføres drenerende tiltak i terrenget for å lede overflatevann vekk fra boligen. Ideelt bør det i en avstand på 3 meter være god helling vekk fra husets grunnmur med fall på (1:50). Taknedløp før føres kontrollert vekk fra grunnmur. Dette kun til orientering og anbefalt på generelt grunnlag

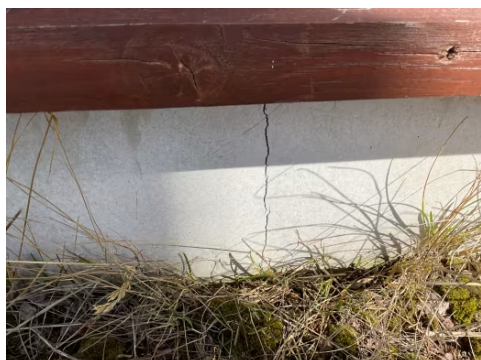
Sprekk i plate.

Sprekker i fiberplate er visuelt, det er ikke kjent om sprekken går videre bak steinplate

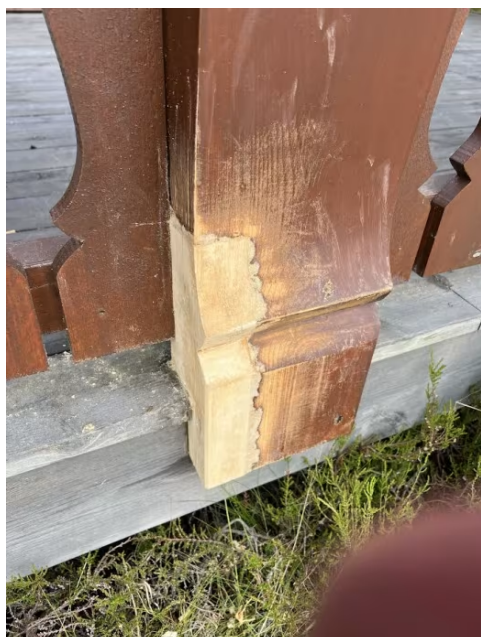
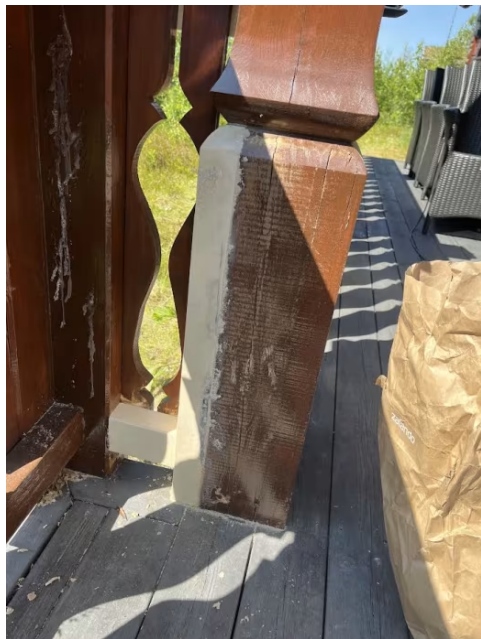
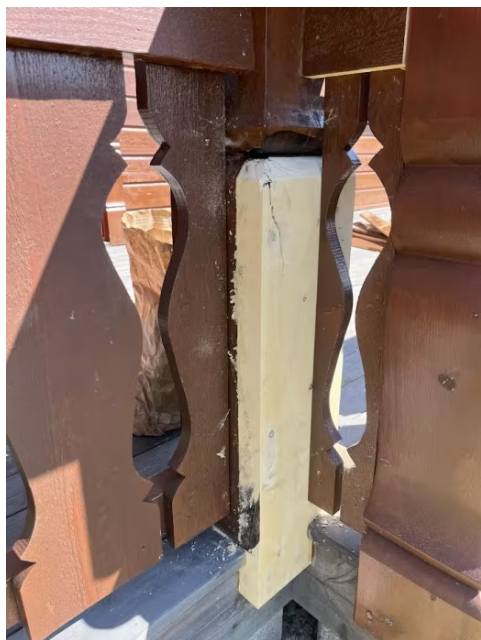
Utbedringer av råteskade.

Det registreres råteskade i stolper til rekkverk. Dette er utbedret etter befaring.  
Den ene stolpen med råteskader er også bærende konstruksjon for tak. Dette er utbedret etter befaring.

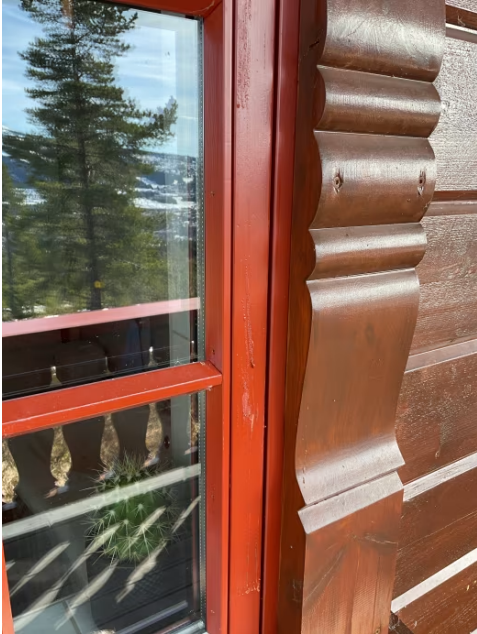
Utslag av kvae i karm.

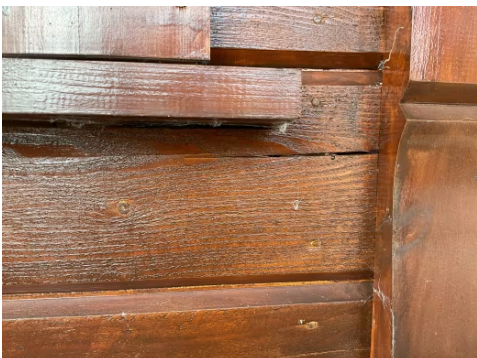
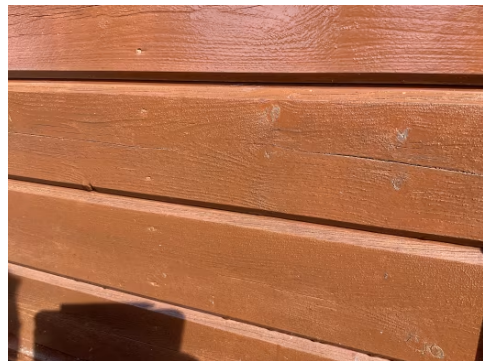
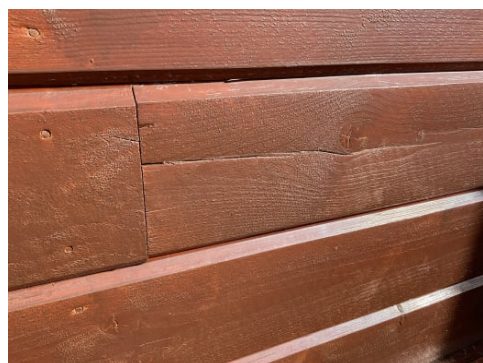
Sprekker i kledning.

Det registreres noen sprekker i kledning.

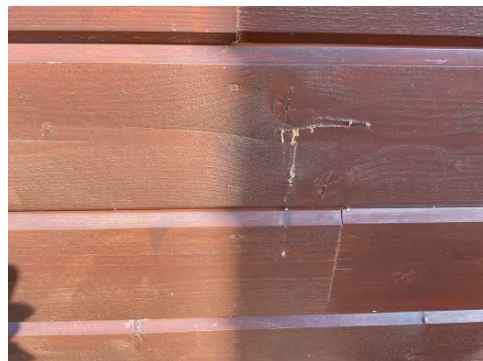
Utslag av kvae.

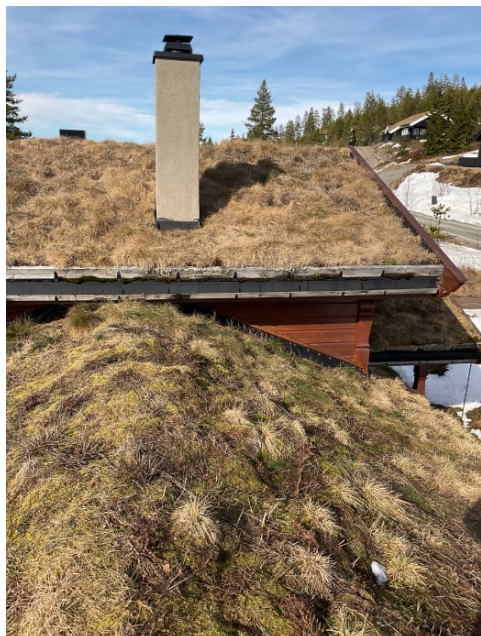
Det er ikke etablert noen takstige.

Manglende adkomst for feier.

Forskriftsmessig adkomst for feier må etableres ved varsel om feiing/tilsyn

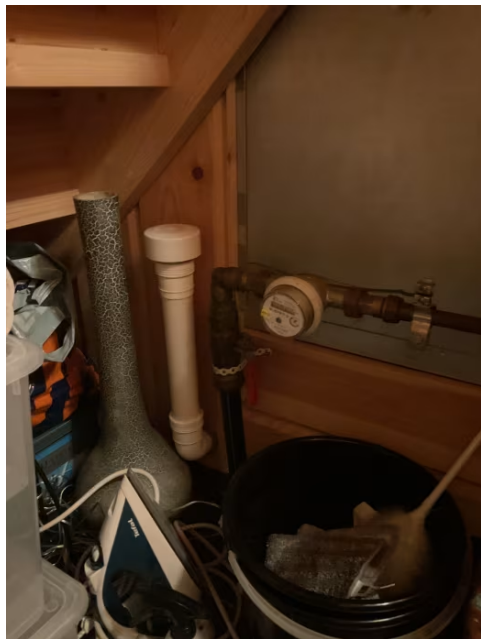
Kloakk er ikke luftet over tak. Lufting med vakumventil.

Lufting av kloakk gjennom vakuumventil.

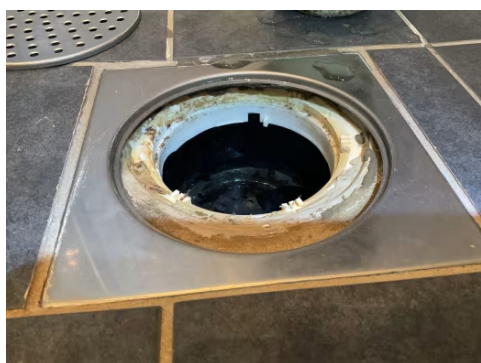
Det er ikke mulig å kontrollere membranen rundt hele sluket, da risten ikke er senterert i sluket og på grunn av flislim

Det registreres feil utførelse av membran ved sluk. Denne er ikke ført tilfredsstillende inn under klemring.

Sluk.

Det er viktig at sluk rengjøres jevnlig for å sikre god avrenning.

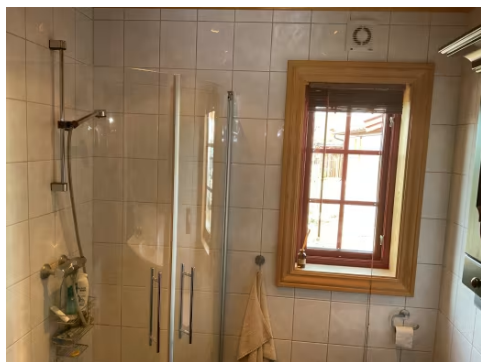
Vindu i våtsone.

Vindu er plassert i våtsone. Karmlist og foringer på vindu er ikke fuktbestandig. Karmlister og foringer blir beskyttet av dusjvegg.

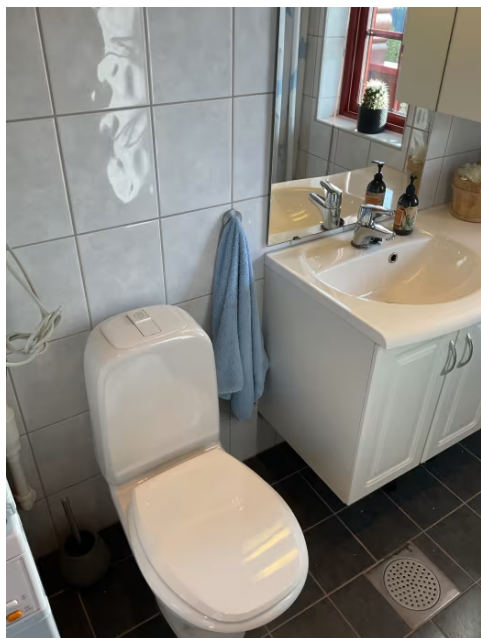
Sluk utenfor dusjsone.

Sluket er plassert utenfor dusjsone, noe som gjør at gulvet er fuktig utenfor dusjsone ved dusjing.

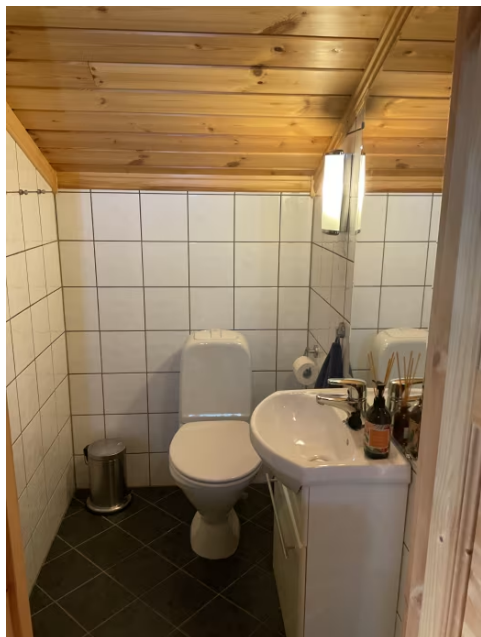
Bad.

Målt høydeforskjell fra topp flis ved dør til topp sluk på 8 mm. Gulv med lokalt fall til sluk på en side i dusjsone.

Ingen synlig tettesjikt ved døråpning, vannet vil renne ut gjennom døråpning ved en eventuell lekkasje. Det er etter befaring blitt fuget under terskel med silikon, dette er ikke en godkjent løsning.

Karmlist og foringer på dør er ikke fuktbestandig.

På grunn av påviste forhold anbefales montert en tett dusjløsning for å unngå ytterligere fuktbelastning i påvente av en oppgradering.

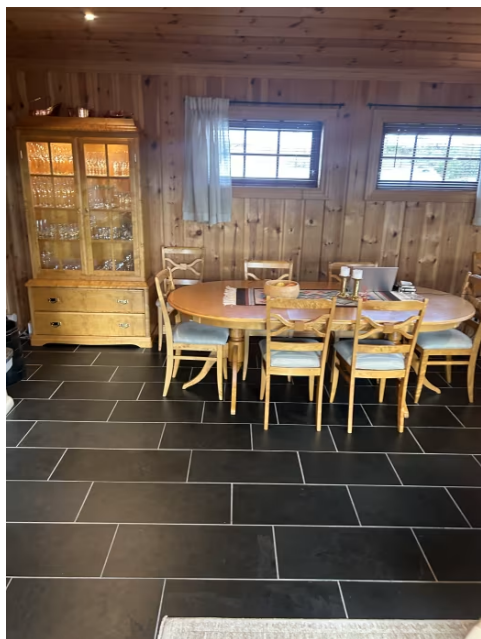
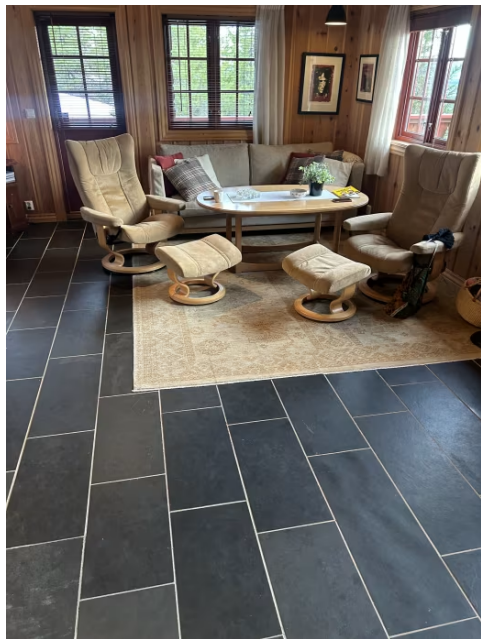
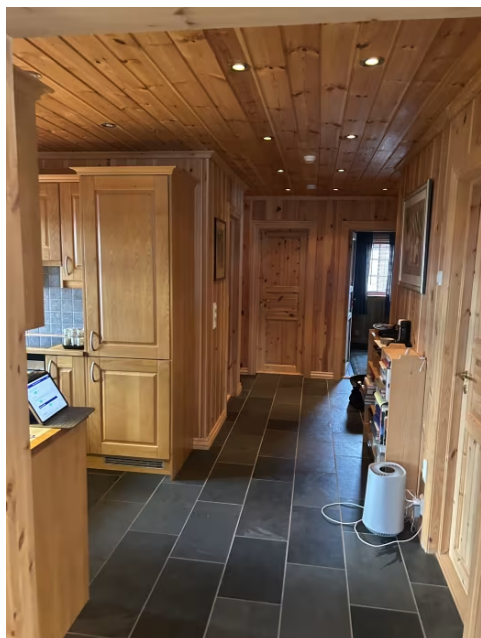
Flisgulv

Løpende observasjoner anbefales da fliser med «bom» kan løsne/sprekke over tid
