Tilstandsrapport

Fritidsbolig

Sørlandsveien 667, 8617 DALSGRENDA

Befaringsdato: 14.08.2024

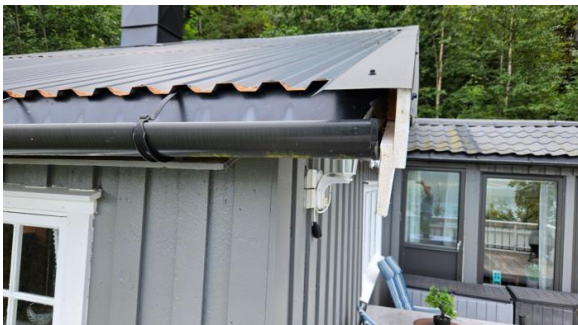
Det er registrert en del rust på takteking.

Det er registrert rust på takplater.

Møne beslag mot hoveddel bør tettes.

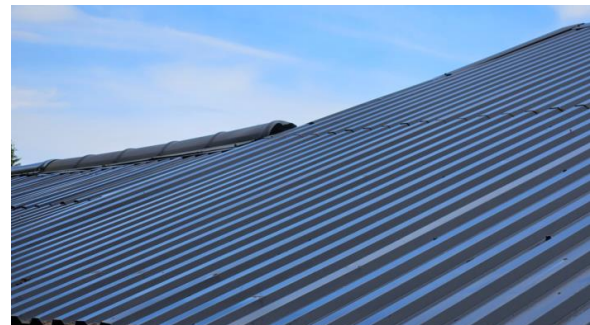
Det er ufagmessig avslutning på møne beslag mot hovedtak.

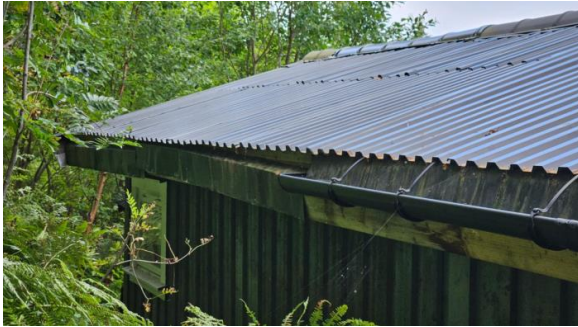
Takrenne på baksiden er defekt.

Det bør monteres ny takrenne på baksiden.

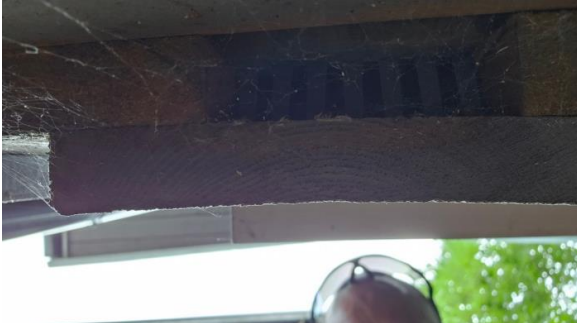
Kontroll av musebånd/lusing.

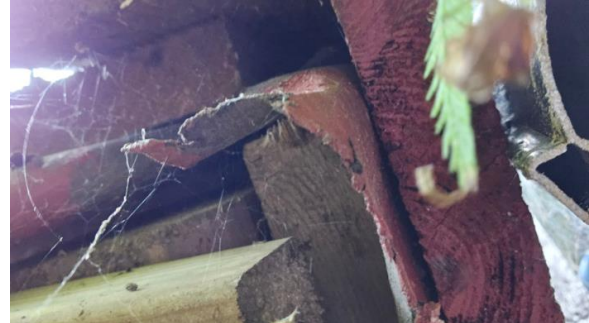
Det er ikke montert musebånd bak hjørnebord,

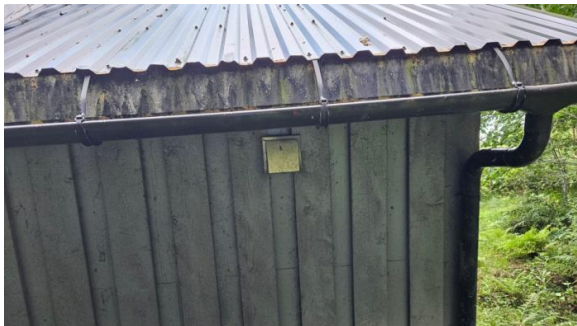
Værslitt kledning.

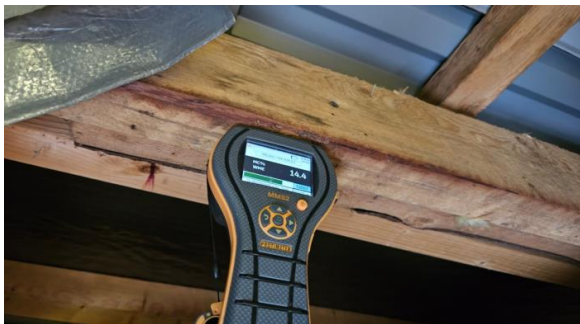
DET ble fuktmålt i takkonstruksjon, ingen forhøyede verdier ble registrert.

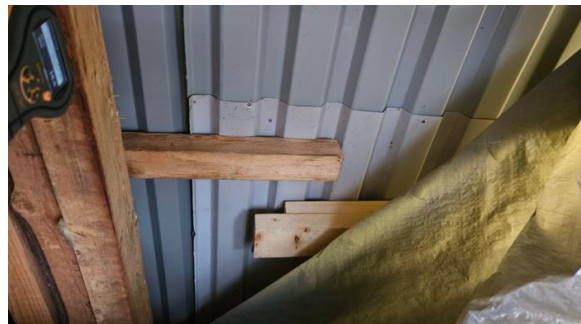
Under tak har falt ned.

Det bør utføres nærmere undersøkelser angående eventuelle skader som skadedyr/mus kan ha forårsaket.
Det bør gjøres nærmere undersøkelser angående undertak.
Det bør gjøres nærmere undersøkelser angående dimensjonering av taksperrer.
Det bør etableres bedre lufting på kaldloft.

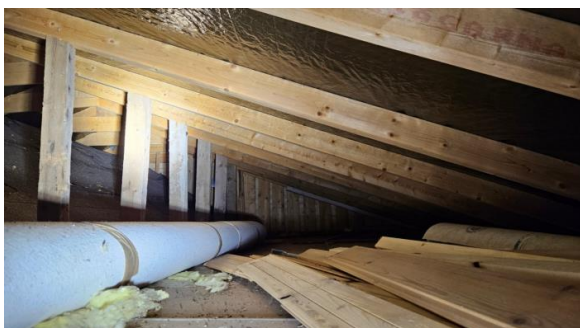
Taksperrer er noe underdimensjonert.

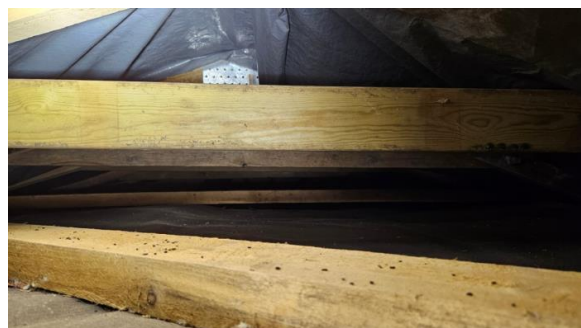
Spor av mus.

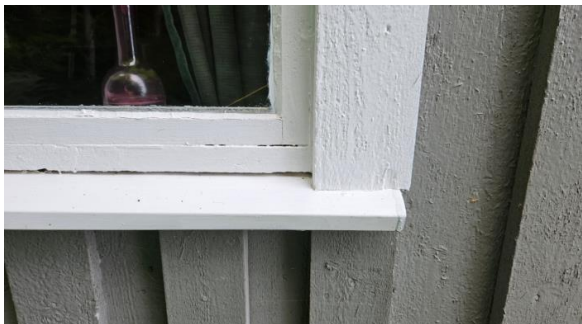
Omramming er montert helt ned mot vannbord.

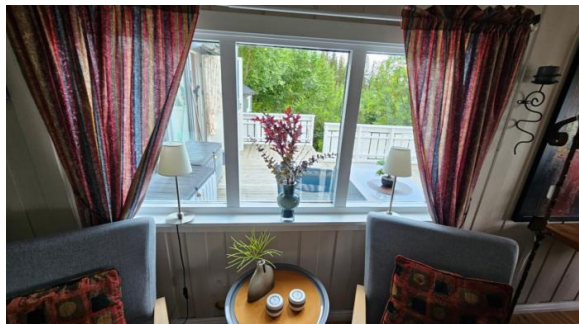
Vindu på stue er det ene glasset punktert (glass til venstre).

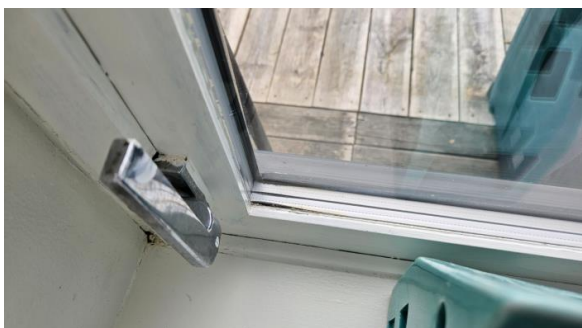
Tegn på kondensering innvendig.

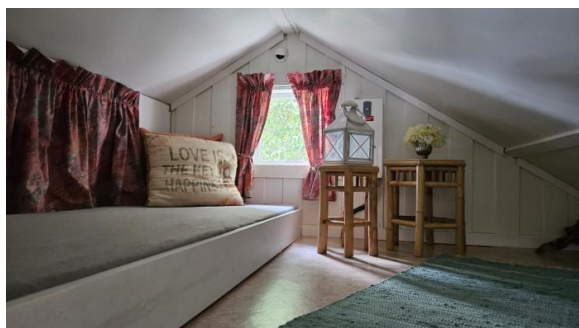
Vindu på hems er ikke godkjent som rømningsvei.

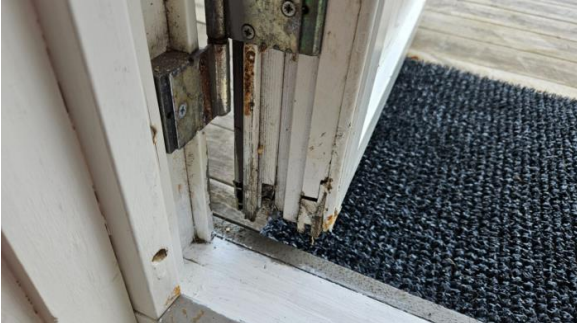
Det er registrert fuktsvell i karm og nedkant av dørblad på hovedinngangsdør.

Fuktsvell i karm.

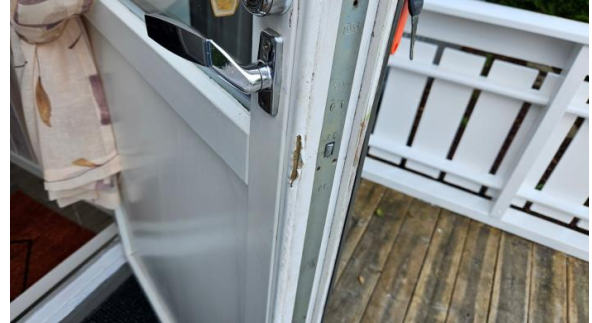
Defekt pakning på inngangsdør.

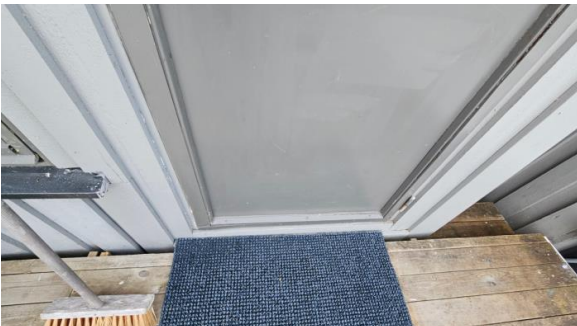
Fuktsvell i nedkant av dør blad.

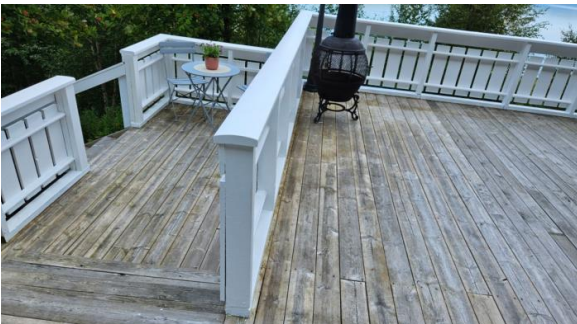
Rekkverk er ikke tilstrekkelig innfestet.

Ved fremtidig skifte av rekkverk bør det nye rekkverket tilfredsstillende dagens krav til høyde. Rekkverk bør innfestes bedre.

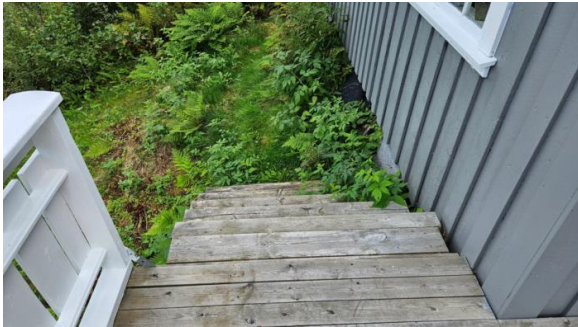
Det mangler rekkverk og håndløper på vegg.

- Rekkverkshøyde må endres for å tilfredsstille krav på byggemeldingstidspunktet.
- Rekkverk må monteres for å lukke avviket.
- Åpninger i rekkverk må endres for å tilfredsstille krav på byggemeldingstidspunktet.

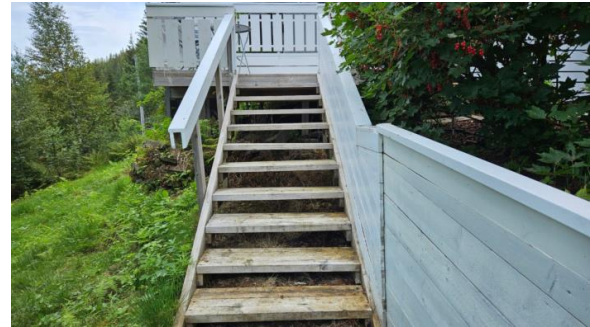
Det er ikke montert stakitt på rekkverk på trapp opp fra sti.

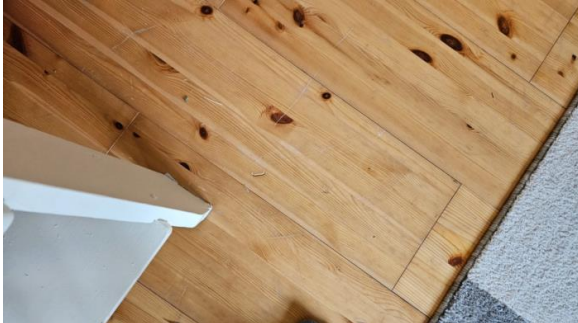
Det er registrert en del skader i furugulv.

Det er en del småskader i furugulv.

Det bør påregnes overflatebehandling av furugulv.

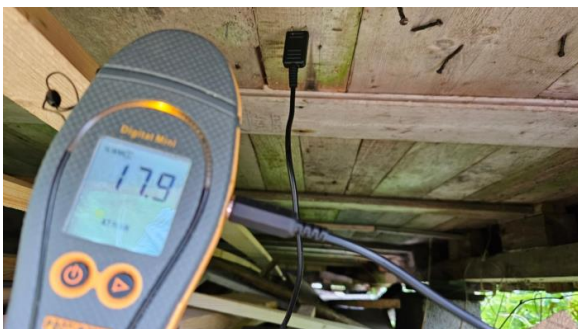
Det ble fuktmålt i stubblofts konstruksjonen under hytta, noe forhøyede verdier ble registrert.

Det ble ved befaring målt fukt i stubblofts konstruksjon, noe forhøyede verdier ble registrert.

Det bør gjøres nærmere undersøkelser.

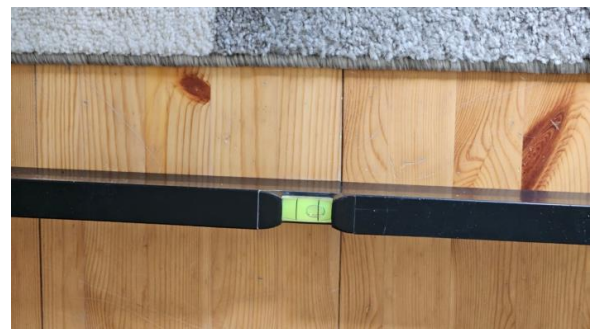
- Målt høydeforskjell på over 20 mm innenfor en lengde på 2 meter. Tilstandsgrad 3 gis med bakgrunn i standardens krav til godkjente måleavvik.
- Målt høydeforskjell på over 30 mm gjennom hele rommet. Tilstandsgrad 3 gis med bakgrunn i standardens krav til godkjente måleavvik.

Det er registrert skjevheter i gulv.

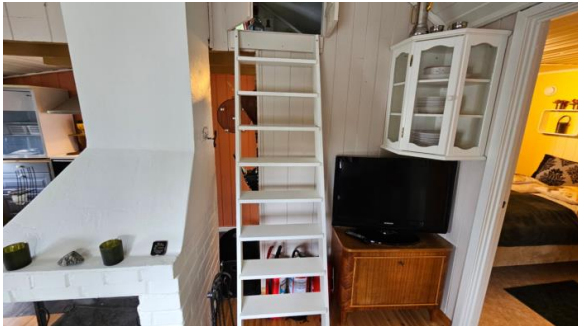
Spjeld til pipe.

Det bør utføres tilsyn av ildsted og pipe.

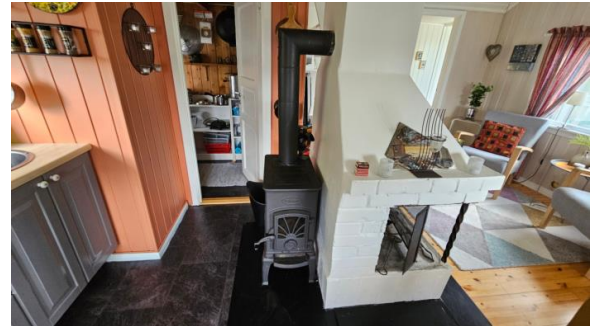
Åpen peis i stue og lukket ildsted i kjøkken.

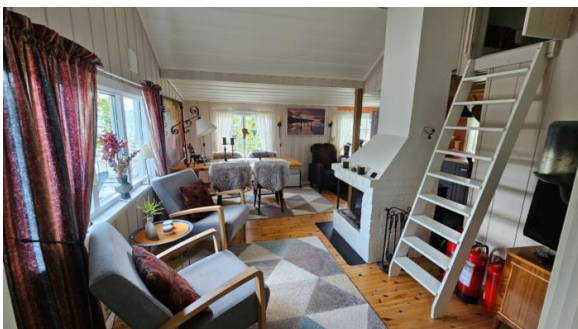
Det er ikke hensiktsmessig med rekkverk på denne stige/trapp. Ved bruk av små barn bør utføres under oppsyn.

Stige/trapp til hems.

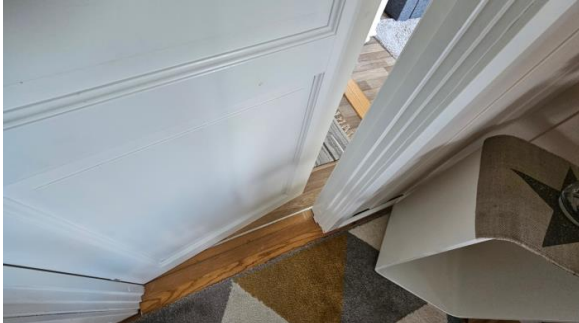
- Det er påvist avvik som tilsier at det bør foretas tiltak på enkelte dører.

Dør subber i karm.

- Enkelte dører må justeres.

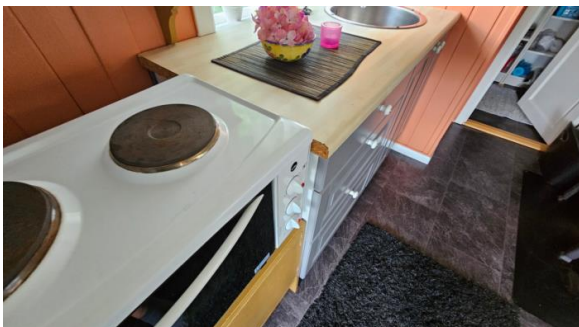
Det er ikke montert kant laminering på benkeplate.

Det bør monteres kant laminering på benkeplate.

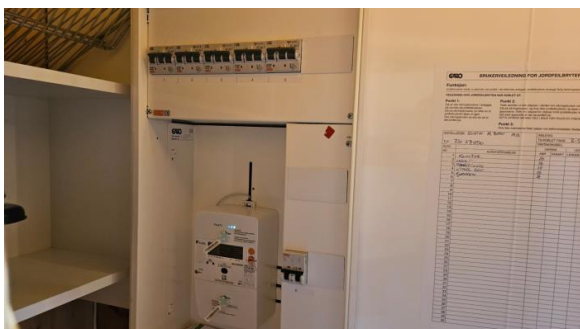
Sikringsskap.

Da det er over 10 år siden siste kontroll, anbefales det en ny kontroll av el-installasjon. (TG2)

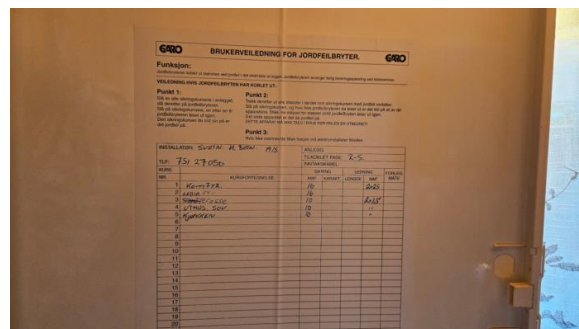
Kurs fortegnelse.

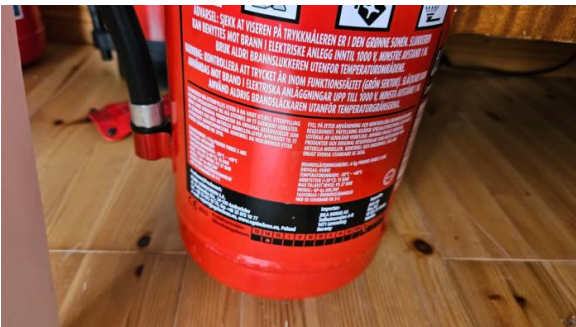
Brannslukningsapparat er eldre en 10 år.

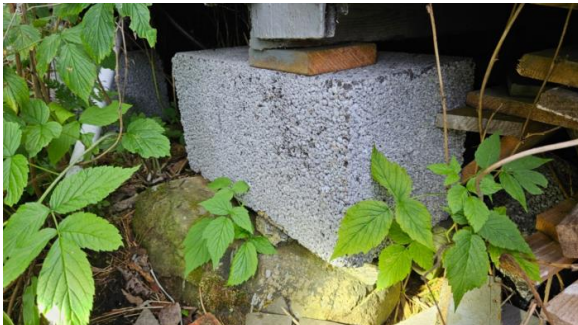
Det ble ved befaring fuktmålt under stubblofts bord, noe forhøyede verdier ble registrert.
Det er en del pilarer som er noe ufagmessig utført.
Det er registrert pilarer som er kilt opp med div løsninger.

Pilar av lecastein som er kilt under.

Det bør gjøres nærmere undersøkelser angående pilarer.

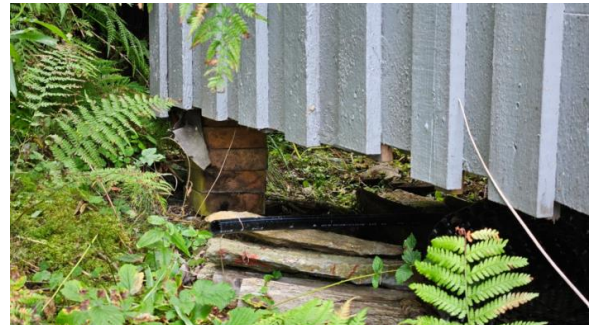
Ufagmessig pilar av tre ved det sør-østlige hjørne

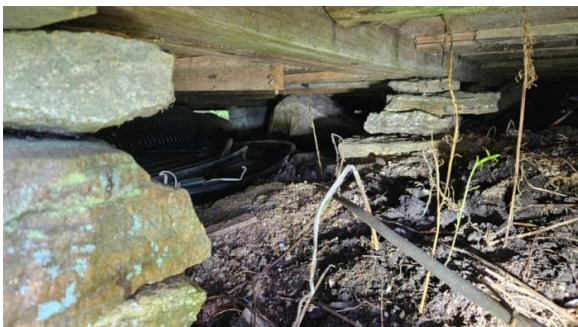
Pilarer av naturstein.

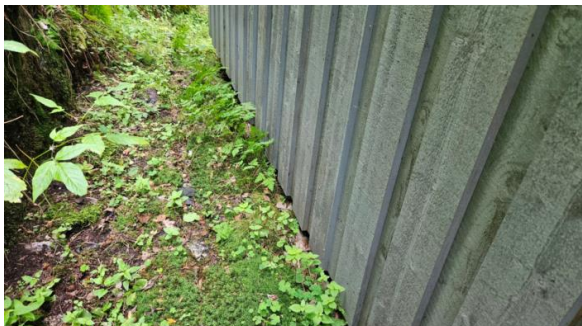
Fall mot vegg.

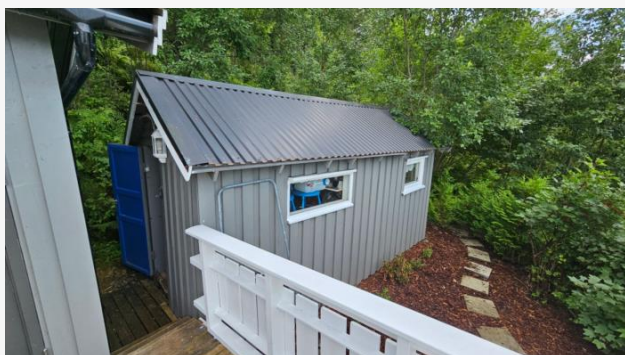
Uthus

Uthuset fremstår som noe mangelfullt vedlikeholdt.

- Det er registrert skjevheter i bygget.
- Det er ikke montert takrenner og nedløp.
- Det er registrert stedvis råteskader i kledning.
- Bordkledning står helt ned på terreng.
- Baksiden av uthus er bordkledning kledd med grunnmurspapp, terreng går mot yttervegg, det bør utføres nærmere undersøkelse.
