# Tilstandsrapport

Boligbygg med flere boenheter

Lakseveien 2, 3261 LARVIK

Befaringsdato: 26.09.2024

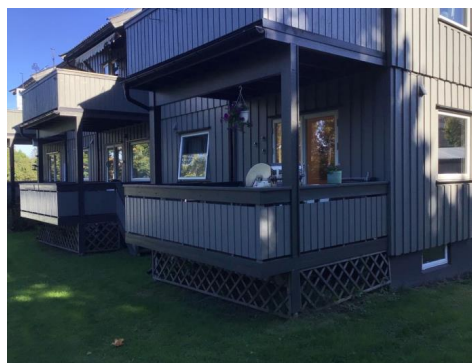
- Det er ikke krav om utbedring av rekkverkshøyde opp til dagens forskriftskrav.

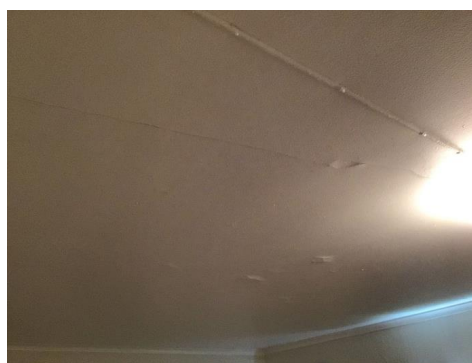
### TG 2 Overflater

- Overflater har en del slitasjegrad utover det en kan forvente.
- Det er påvist andre avvik:

Synlige spiker/skruehoder og sprekker på vegger i stue

- Overflater må utbedres eller skiftes.
- Det må foretas tiltak for å lukke avviket.

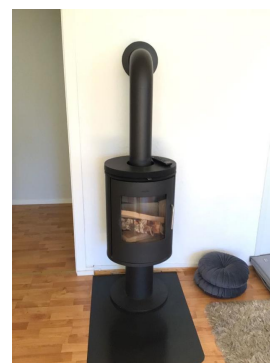
Det er montert ildsted av typen lukket vedovn i stue. Den er ny i 2021 i følge selger.

Siste dato for tilsyn: Ukjent

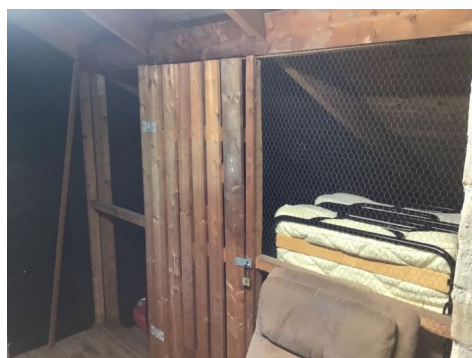
## TG IU Andre innvendige forhold

Det er bod på loft som tilhører leilighet. Den er ikke med i arealoppsett pga. lav takhøyde. Det settes ingen TG på dette.

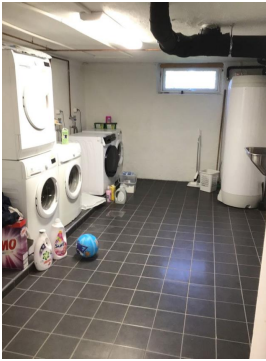
Felles vaskerom i kjeller. Det settes ingen TG på dette.

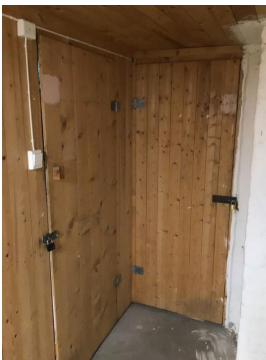
## ! TG IU Andre innvendige forhold - 2

Det er 2 stk. boder på 4,1 og 9,5 m<sup>2</sup> i kjeller som tilhører leilighet. Det settes ingen TG på dette.

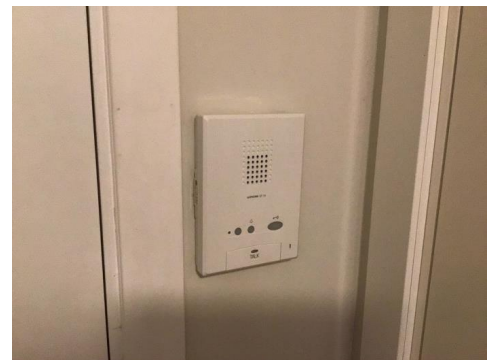
Det er montert calling anlegg m/døråpner i leiligheten.

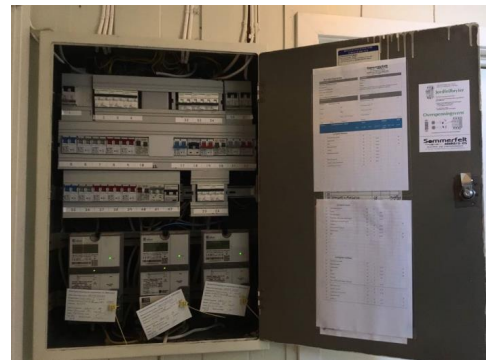
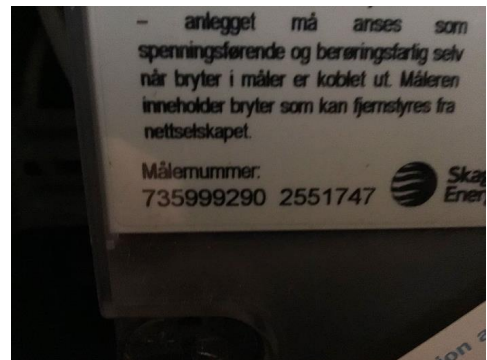
Det står 63A på sikring i el-skap, mens på oversikt står det 50A
