Tilstandsrapport

Rekkehus

Fiolveien 32 , 4331 ÅLGÅRD

Befaringsdato: 10.04.2026

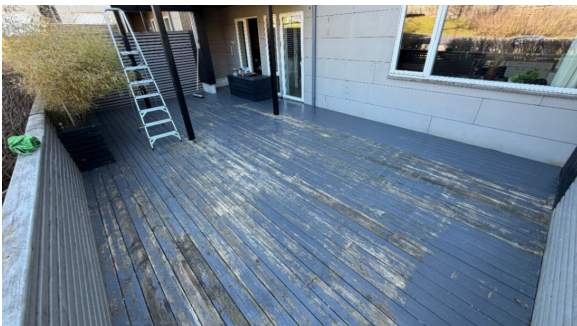
Det er registrert malings slitasje på terrassebord, stedvis med tørkesprekker i overflatebehandlingen.

Slitasje i overflate reduserer beskyttelse av treverket og kan føre til økt slitasje og fuktopptak over tid. Overflatebehandling anbefales. Skraping og ny maling/beis må påregnes.

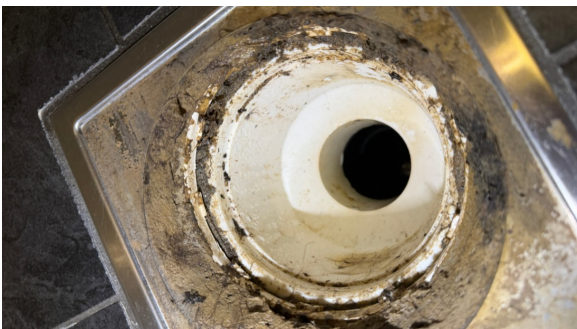
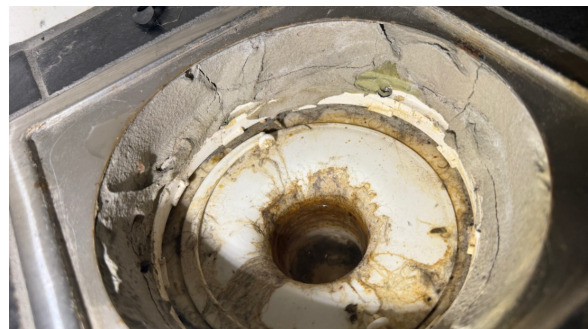
📍 TG 2 Sanitærutstyr og innredning

- Det er påvist skader på innredning.

- Lokal utbedring må utføres.

- Dersom avvik ikke utbedres er det fare for videre skadeutvikling.

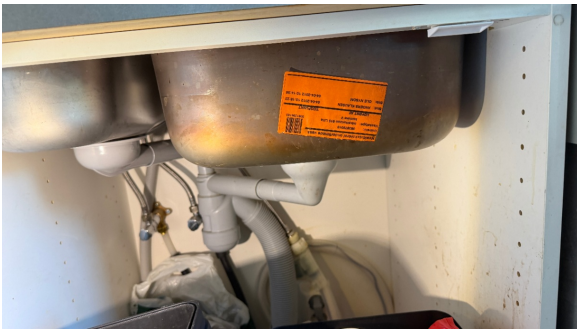
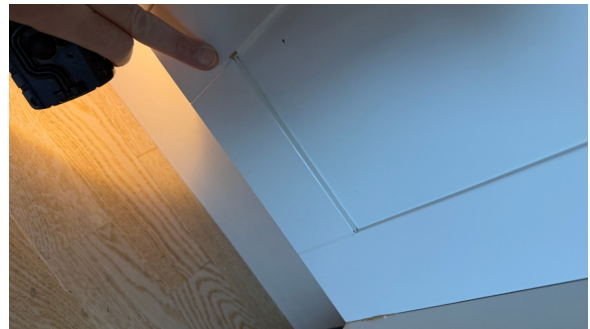
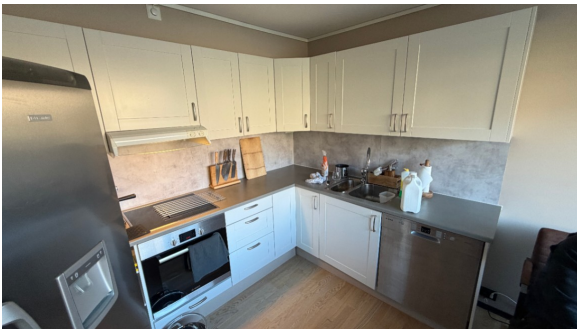
Det er registrert ujevnheter og svelling i veggplate bak vaskekum. Det ble ikke registrert fukt ved overflatemåling.

Påpekte forhold kan gi økt risiko for fuktopptak og videre svelling over tid. Utbedring av fuger og justering av fronter anbefales. Videre oppfølging av svelling bør påregnes.
