# Tilstandsrapport

Tomannsbolig

Storhaugsletta 5B , 4365 NÆRBØ

Befaringsdato: 13.05.2026

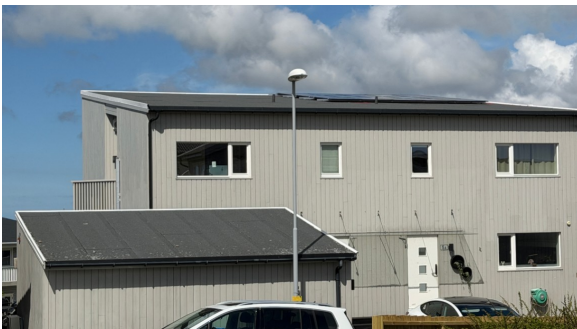
### TG 1 Nedløp og beslag

Takrenner og nedløp av plast, påregnelig med noen smålekkasjer i skjøter.

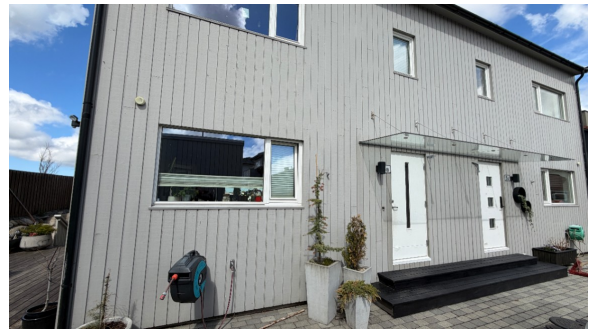
Utvendig kledning fra byggeåret, det registreres stedvis nedbrytning/tørkesprekker i kledning, da spesielt sider som er mye utsatt for sol og fuktighet. Terrasse er montert inntil kledningen mot vest, dette øker fuktbelastningen og hindre ventilering.

Jevnlig overflatebehandlinger må påregnes.

Montere eller forbedres musetetting. Dette kan utføres ved å tette åpninger med godkjente beslag, stål-/aluminiumsnetting eller egnede fugeprodukter for å hindre inntrenging av smådyr.

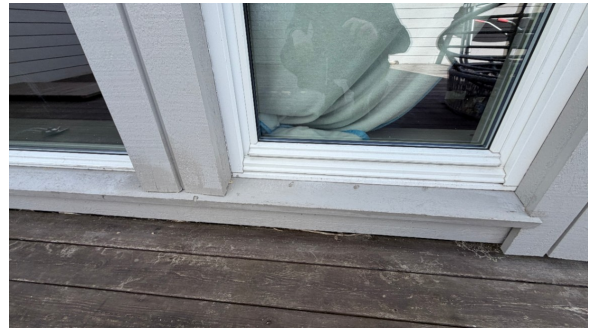
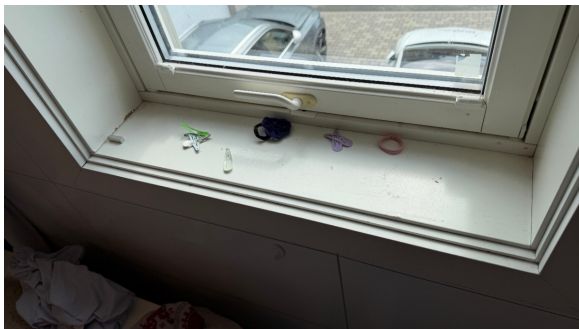
Vinduer fra byggeåret, nedbrytning i enkelte overflater som er mye utsatt for sol og fuktighet.

Registrert svelling i vindu på bad og sideliggende soverom mot øst. Ingen utslag på fukt ved overflatemåling. Dette skyldes trolig uttett overgang yttervegg/vindu.

Svelling i vindusforing stor soverom vest, i følge eier har dette oppstått nå vindu har stått luftestilling. Ingen utslag på fukt ved overflatemåling.

Registrert svelling i vindu på kjøkken mot øst. Ingen utslag på fukt ved overflatemåling. Dette skyldes trolig uttett overgang yttervegg/vindu.

Svelling og nedbrytning tyder på tidligere eller periodevis fuktpåvirkning, og kan medføre redusert levetid på vinduer og tilhørende konstruksjoner. Overganger rundt vinduer anbefales kontrollert og vedlikeholdt for å hindre videre fuktpåvirkning. Skadede overflater må påregnes utbedret ved behov.

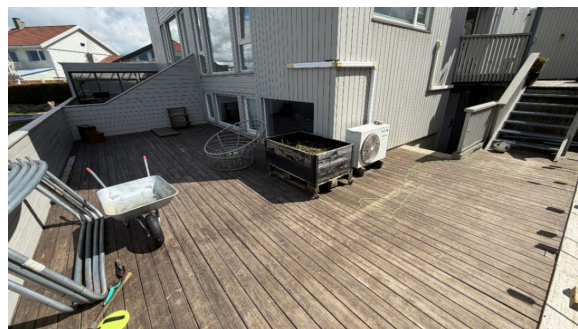
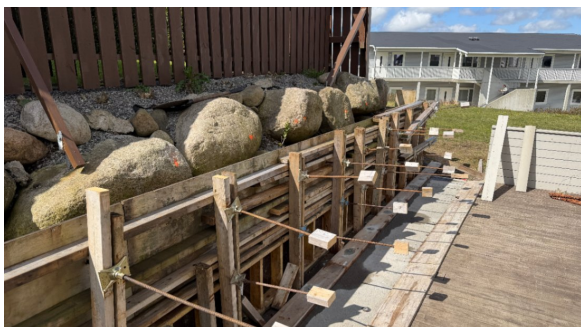
- Karmene i dører er værslitte utvendig og det er sprekker i treverket.
- Det er påvist andre avvik:

Ytterdører fra byggeåret, stedvis noe nedbrytning i overflater/karmer som er mye utsatt for sol og fuktighet.

Registrert svelling i nedre del av foring til ytterdør 1. etasje øst. Ingen utslag på fukt ved overflatemåling. Dette skyldes trolig uttett overgang yttervegg/dør.

Videre slitasje og nedbrytning kan over tid redusere funksjon og levetid, samt medføre økt risiko for lokale skader på terrassebord og underkonstruksjon. Vedlikehold anbefales.

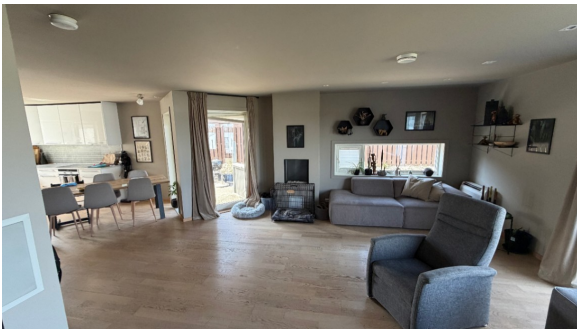
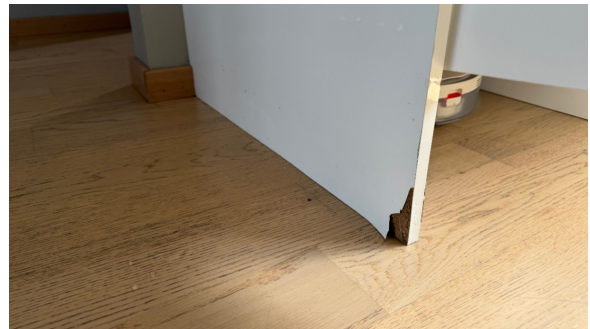
(svelling i parkett ved kjøleskap og kjellerdør, ingen registrert fukt ved overflatemåling)

Svelling og vannmerker indikerer tidligere fuktpåvirkning og kan medføre redusert levetid på gulvoverflater.

Brukslitasje samt stedvis svelling og vannmerker indikerer tidligere fuktpåvirkning og kan medføre redusert levetid på gulvoverflater. Forholdet anbefales holdt under observasjon. Skadete overflater må påregnes vedlikeholdt eller skiftet ved behov.

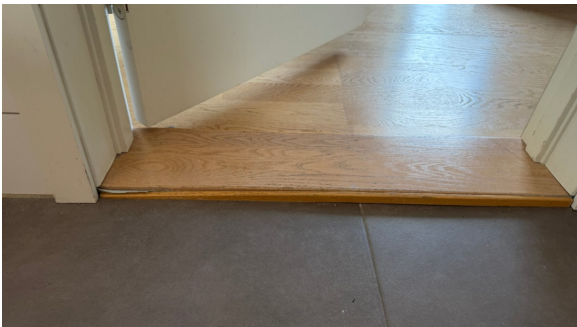
- Det er påvist avvik i fallforhold til sluk i forhold til krav i forskrift på byggetidspunktet.

Det er registrert mindre fall på gulv utenfor dusjnisjen enn anbefalt referansenivå for våtrom. Videre er oppbrett av membran målt til mindre enn 15 mm, noe som avviker fra dagens krav.

Lekkasjevann utenfor dusjsjonen ledes ikke tilstrekkelig til sluk, og det er risiko for at vann renner ut gjennom døråpning.

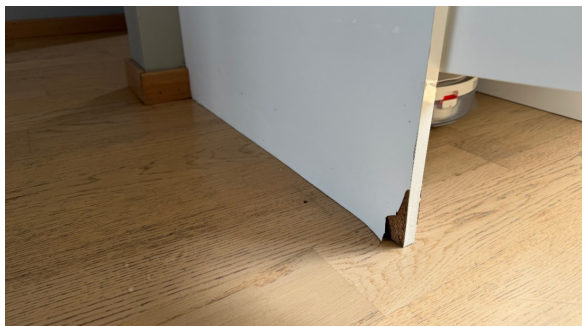
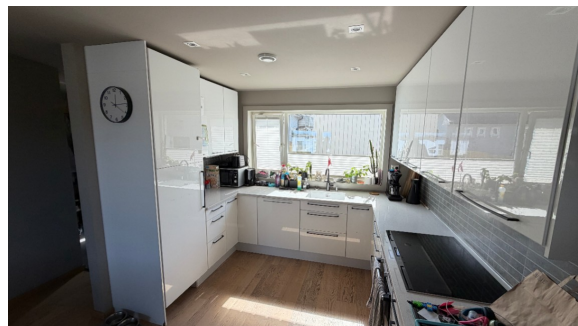
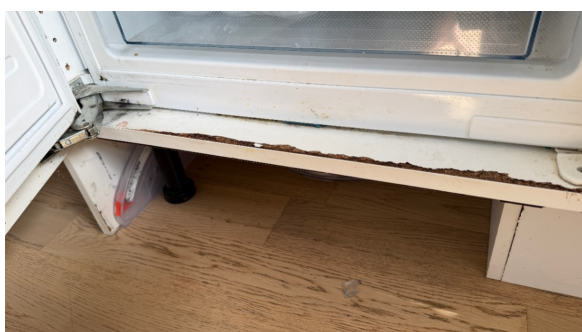
- Det er påvist skader på overflater/kjøkkeninnredning utover normal slitasjegrad.
- Det er påvist skader/fuktskjolder i kjøkkengulvet.
- Det er påvist andre avvik:

Fuktskadet sideplate og bunnplate, samt fuktskjolder i parkett ved kjøleskap. I følge eier skyldes dette tidligere tett drenering i kjøleskap. Ingen registrert fukt ved overflatemåling av parkett på befaringdagen.

Registrerte følgeskader er kosmetiske, ingen umiddelbar behov for tiltak.

Montere ny komfyrvakt.

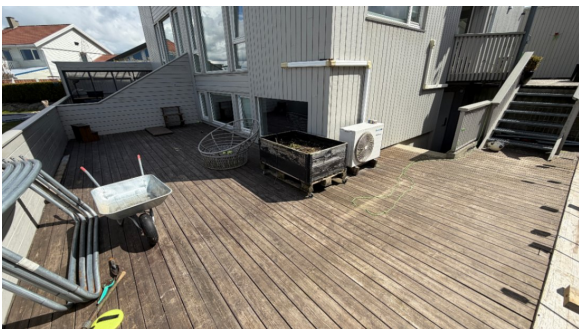
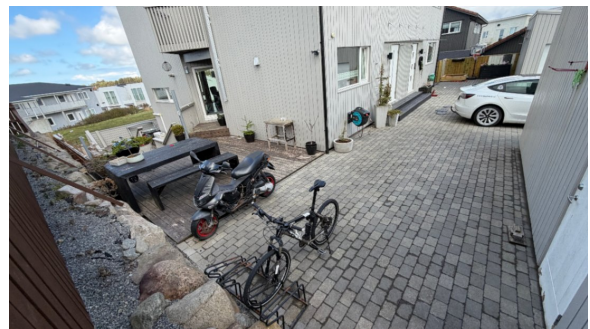
## TG 1 Fuktsikring og drenering

Det ble registrert mindre skade i sementplate på grunnmur ved entré. Eier opplyser at skaden skyldes påkjørsel med bilens hengerfeste. Forholdet vurderes som hovedsakelig estetisk, og det anses ikke å være behov for umiddelbare tiltak

Det er ikke foretatt kontroll av fall på terreng fra bolig/grunnmur grunnet terrasse som skjuler underliggende terreng.
