# Tilstandsrapport

Leilighet

Prost Birkelands gate 5, 4580 LYNGDAL

Befaringsdato: 08.10.2025

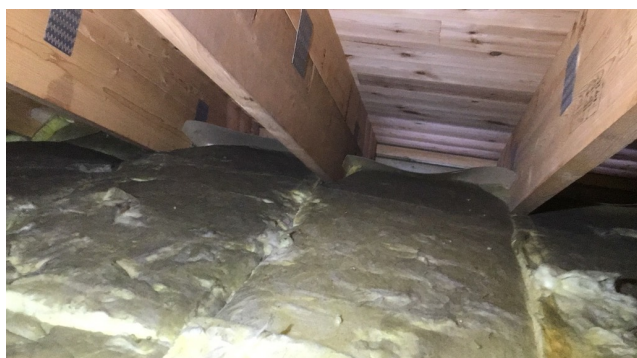
Luftet W- valmet sperrekonstruksjon med undertak av takbord.  
Kaldt loft med luftespalte i nedkant rundt boligen.  
Luftingen anses som tilfredsstillende

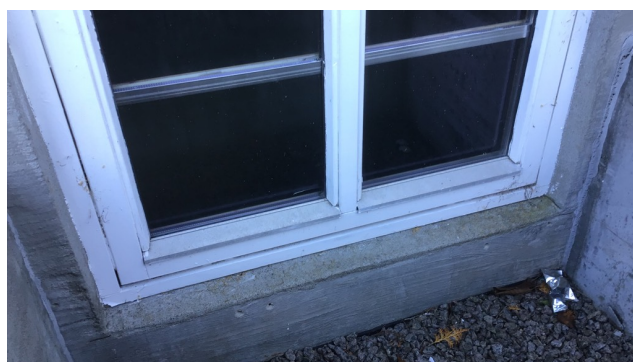
### TG 1 Vinduer

Malte vinduer med 2 lags glass.

Dette kan påføre vinduene fukt belastninger ved opptrekk av fukt via mur, som videre kan medføre fuktskader på vinduskarmer.

Ingen avvik registrert på befaringsstidspunkte men bør holdes under oppsikt

Vinduene ellers har normal alder slitasje og bruks merker

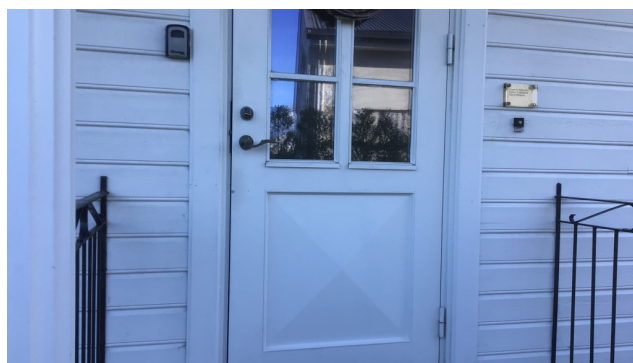
### TG 1 Dører

Malt ytterdør med glass og malt tett kjellerdør.

Malt 2 fløyet balkongdør fra stue til terrasse i 2 etg

Generelt har ytterdørene normal bruks slitasje og fungerte som tiltent

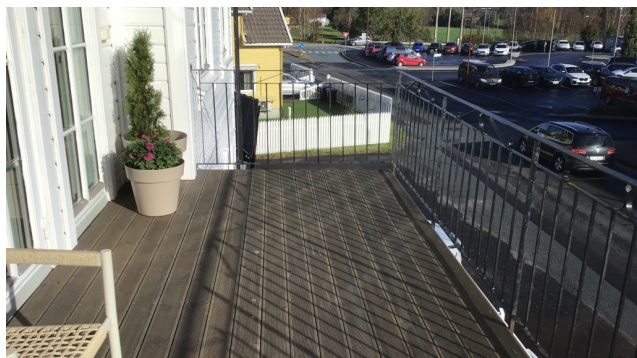
### TG 2 Balkonger, terrasser og rom under balkonger

Balkong/terrasse med nytt dekke av terrassebord med smijerns rekkverk.

For å gjøre rekkverk mer sikker mot fall/fallskader, bør rekkverket forhøyes.

For at rekkverkene skal ha god sikring mot fall, anbefales det at det gjøres høyere og i tråd med dagens krav til rekkverkshøyde på 1 m. Det er imidlertid ikke noe krav om slik forhøyning, da rekkverket ble opprinnelig oppført før nåværende krav ble gjort gjeldende. Konsekvens av lavt rekkverk på balkonger er at dette gir økt risiko for fall og fallskader

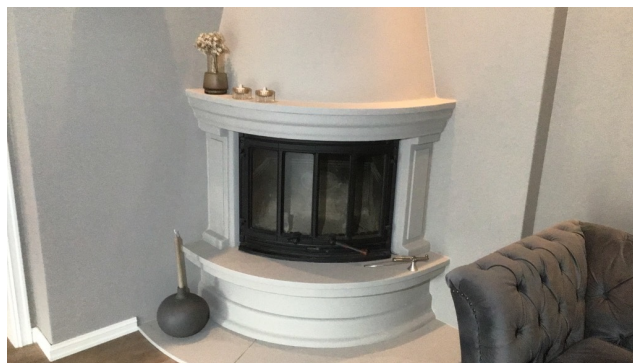
Ved inspeksjon av utvendige overflater på pipe og brannmur, ble det ikke registrert sprekker eller riss av betydning. Peisen var i bruk på befaringsdagen, fungerte og fremstod tilsynelatende i god stand.

For teknisk tilstandsanalyse av pipe og ildsted, henvises det til lokalt brann- og feiervesen

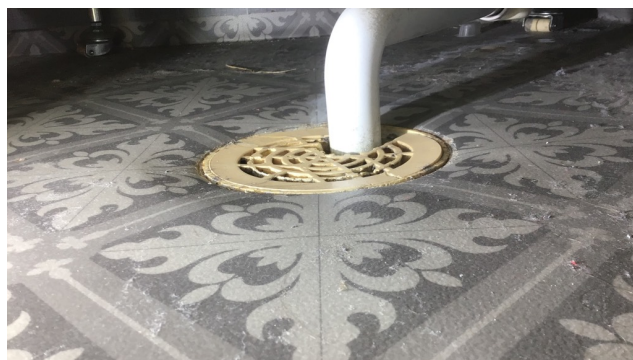
## ! TG 1 Sluk, membran og tettesjikt

Badet har plastsluk og synlig vinylbelegg under sluk mansjetten som tettesjikt.

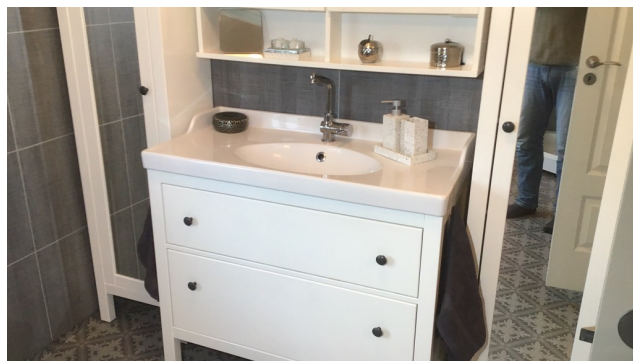
## ! TG 1 Sanitærutstyr og innredning

Det er montert baderomsinnredning med nedfelt vask, toalett, dusjkabinett.

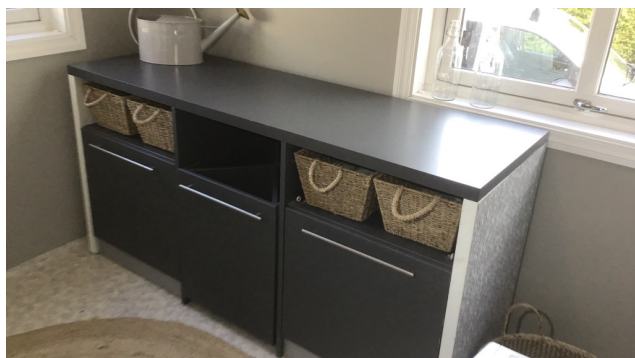
Vaskerom med belegg på gulv med oppkant langs vegger.  
Malt strie vegger og himlingsplater i tak.  
Med naturlig ventilasjon i yttervegg  
Innredet med utslag kum, opplegg for vaskemaskin og innredning for oppbevaring

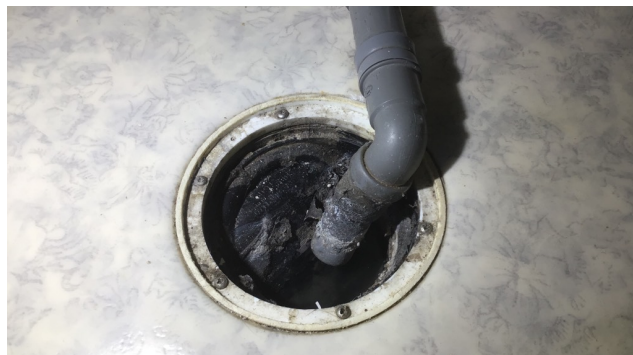
### TG 1 Sluk, membran og tettesjikt

Badet har plastsluk og synlig vinylbelegg under sluk mansjetten som tettesjikt.

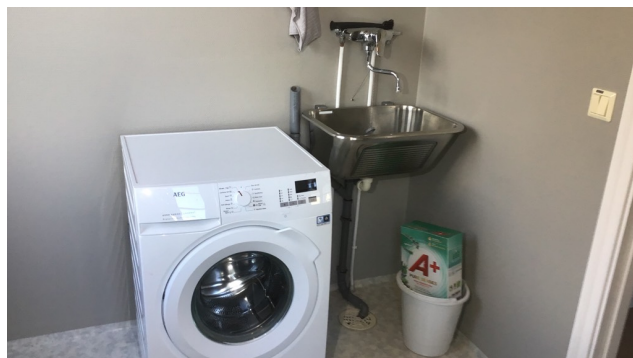
### TG 1 Sanitærutstyr og innredning

Innredet med utslag kum, opplegg for vaskemaskin og innredning for oppbevaring

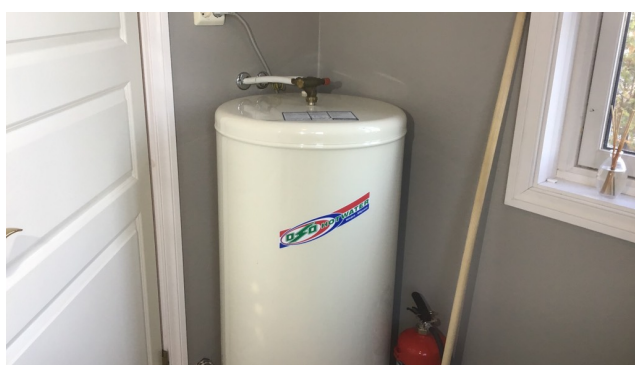
## TG 2 Varmtvannstank

200 liters varmtvannstank plassert på vaskerommet, rommet har sluk og  
belegg på gulv som ivaretar lekkasjesikring.

- Det er ikke behov for utbedringstiltak siden tanken fungerer i dag, men ut ifra alder kan skader plutselig oppstå på eldre tanker.

Kravet om fasttilkobling har ikke tilbakevirkende kraft, men det anbefales

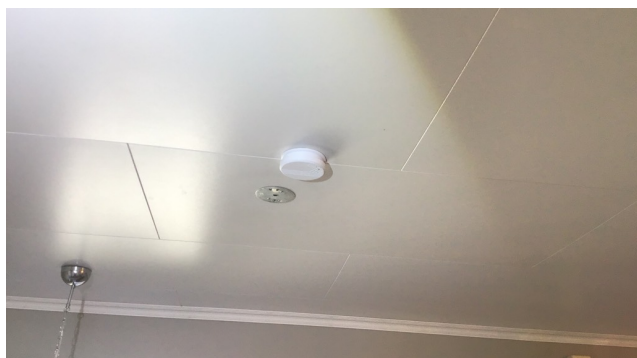
## ! TG 0 Branntekniske forhold

Brannslukningsapparat er montert på vaskerom  
Røykvarslere er plassert i himling i kjeller, 1 etg og 2 etg
