Grevlingstien 5, 2022 GJERDRUM

**Innholdsrik og velholdt enebolig  
over to plan i barnevennlig  
boligområde. Flott utsikt og solrike  
uteplasser. Garasje.**

Enebolig  
Grevlingstien 5  
2022 Gjerdrum

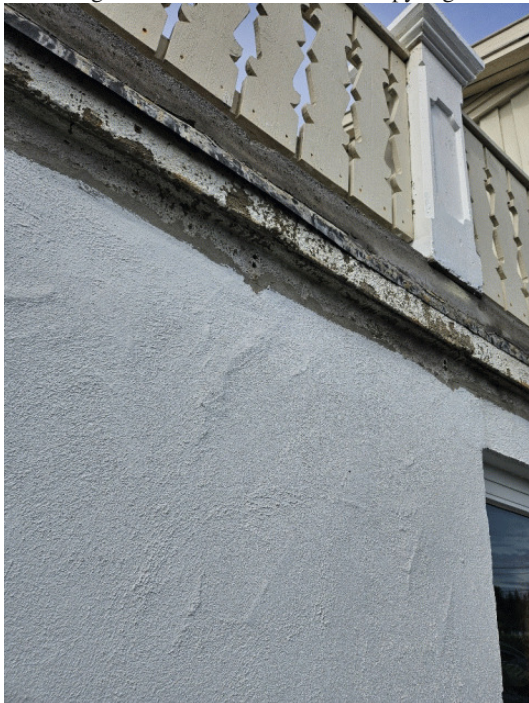
**1. Grunn og fundamenter****TG 2** 1.1 Byggegrunn, fundamenter, grunnmur, drenering og sikring mot vann og fuktighet

Det er påvist riss, sprekker eller skader på grunnmuren.

Det er litt saltutslag og det ble målt noe forhøye fuktverdeier på vaskeromgulv i underetasjen, dette er en indikasjon på at det ikke ligger tettesjikt (plast) til grunn. TG2 Se også punkt 9.1 - 9.1.3.

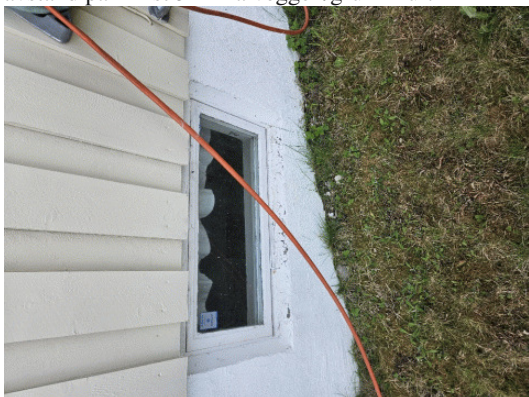
Terreng er skrånet på langsider og tilnærmet flatt på baksiden av boligen med noe fall inn mot grunnmur stedvis. TG2  
Det er viktig at terrenget har hellingsgrad ut fra grunnmuren. Overflatevann skal hurtigst mulig vekk for å unngå unødige fuktbelastninger på utvendig fuktsikring og drenering.

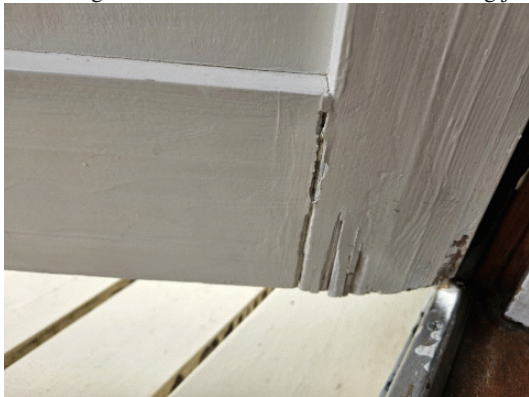
Det ble foretatt en enkel funksjonstest av enkelte vinduer og terrassedør, det er fuktskade på nedre del av terrassedør og vinduer fra byggeår har ett behov for vask, behandling og vedlikehold. Det settes også tilstandsgrad TG2, grunnet at samtlige vinduer og terrassedører har passert mer enn halvparten av sin forventet levetid.

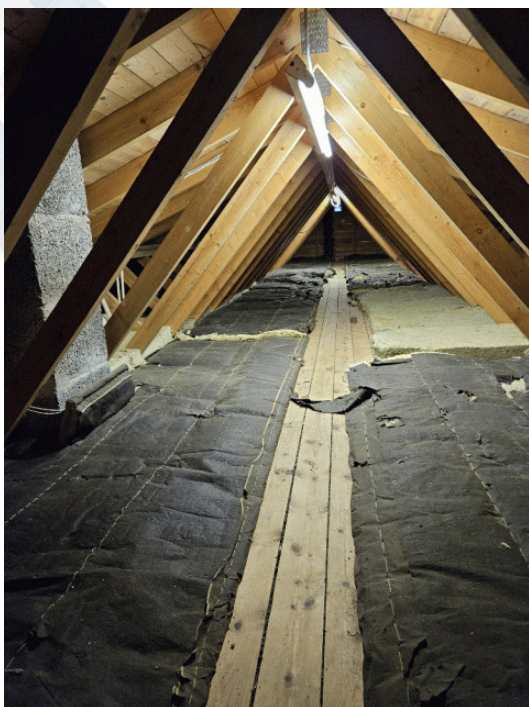
Det er påvist lekkasje rundt rør- eller kanalgjennomføringer.

Ellers fremstår loft i normalt grei stand, men grunnet alder settes også tilstandsgrad TG2.

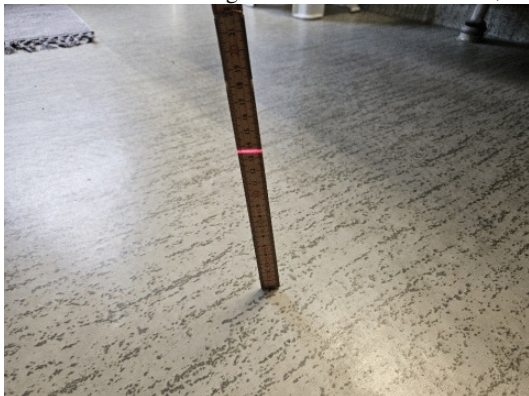
Det ble utført en enkelt test av overflatene, der det registreres ikke tilfredsstillende fall på gulv mot sluk (ikke ett krav på oppføring tidspunktet), vinylbelegget har passert mer enn halvparten av sin forventet levetid og det er stedvis knirk i gulv. TG2

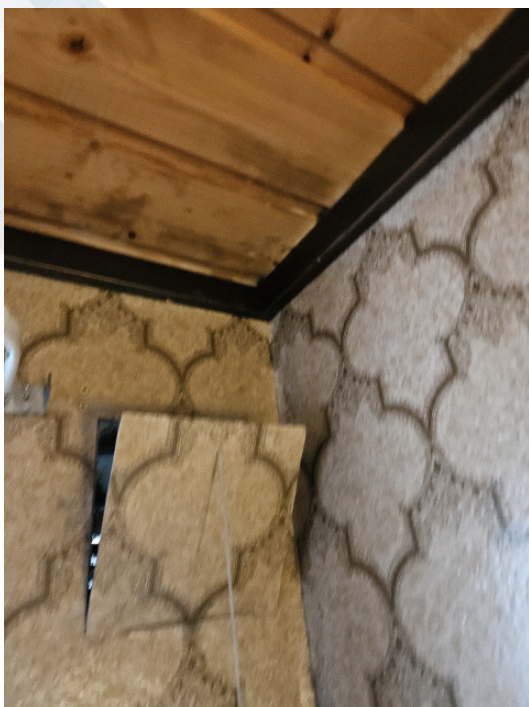
- Linoleumsbelegg og våtromsplater har passert mer enn sin forventet levetid som membran og det er skade i linoleumsbelegget ved sluk.

Membranen er fra 1974

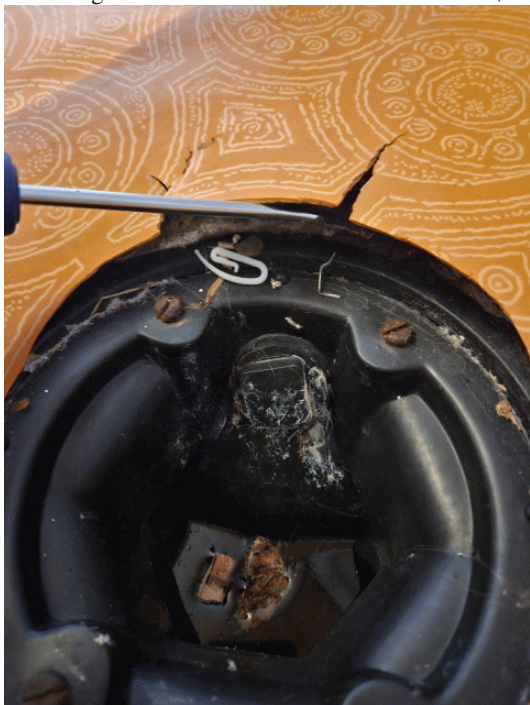
### TG 3 7.2.2 Overflate gulv

Det er påvist riss og sprekker.

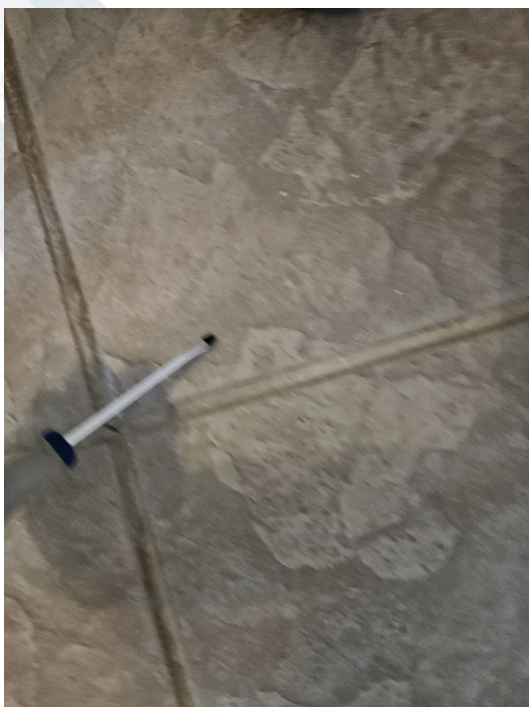
- Det er stedvis setningsprekker, synlig saltutslag og små avflassing av maling på betonggulvet i vaskerommet, flisegulv har flere bom (hulrom) under fliser og vegg til veggteppe har bruksslitasje,

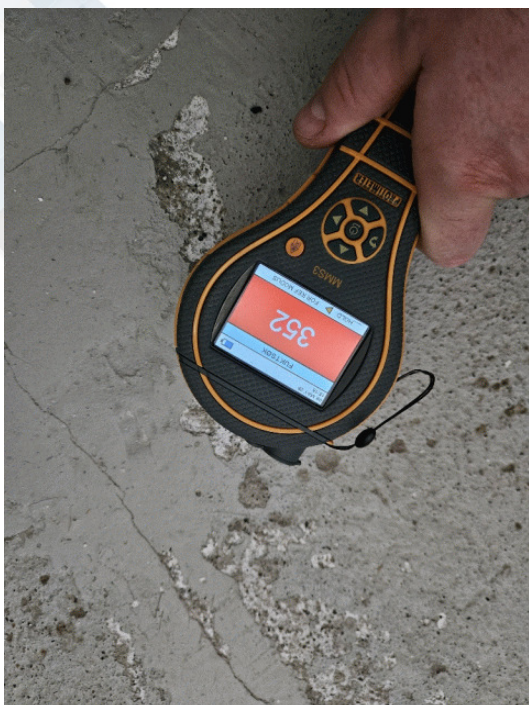
- Det ble utført fuktsøk på tilfeldig utvalgte steder på betonggulvet på vaskerommet hvor det avdekkes høye fuktverdier, dette er en indikasjon på at det ikke ligger tettesjikt til grunn. TG2 Ytterligere undersøkelser må gjøres.

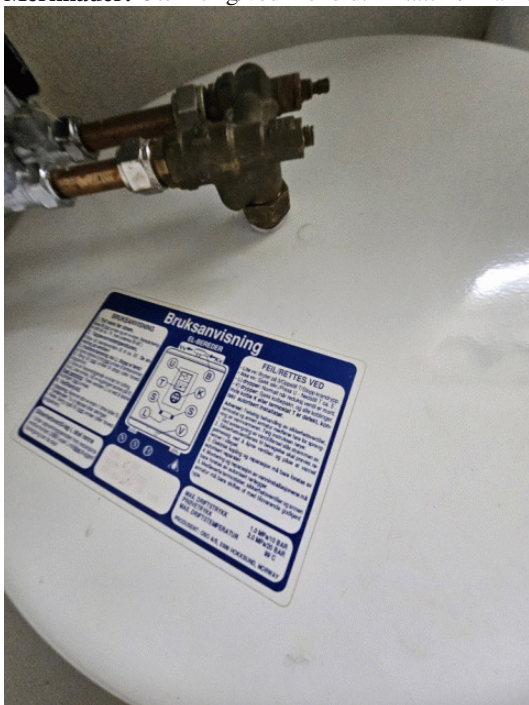
Varmtvannsbereder har passert mer enn sin forventet levetid på 20 år. TG2
