Enebolig  
Grevlingstien 5  
2022 Gjerdrum

**Boligens tekniske tilstand:**

Dato: 20/05/2025

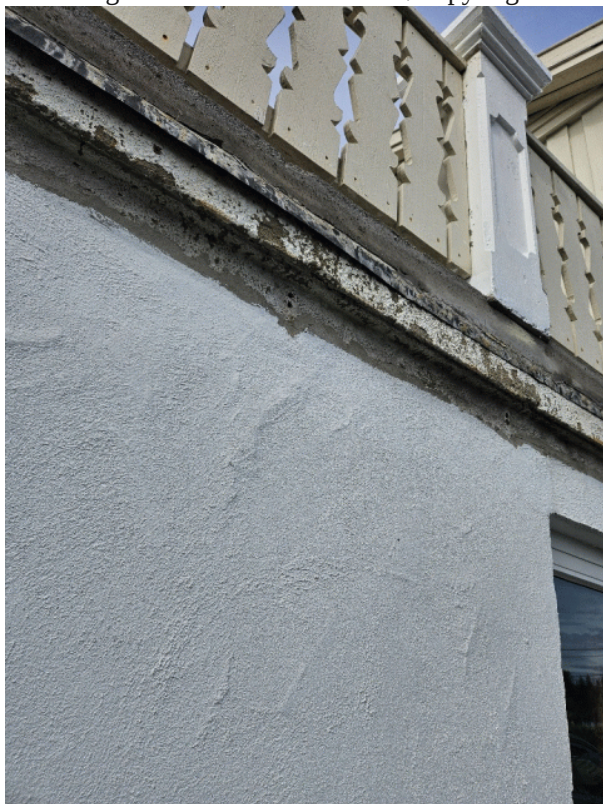
Det er påvist riss, sprekker eller skader på grunnmuren.

Det er litt saltutslag og det ble målt noe forhøye fuktverdeier på vaskeromgulv i underetasjen, dette er en indikasjon på at det ikke ligger tettesjikt (plast) til grunn. TG2 Se også punkt 9.1 - 9.1.3.

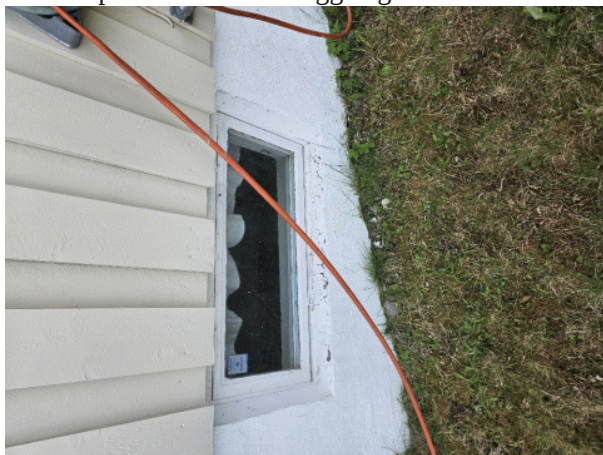
Terrenget er skrånet på langsider og tilnærmet flatt på baksiden av boligen med noe fall inn mot grunnmur stedvis. TG2 Det er viktig at terrenget har hellingsgrad ut fra grunnmuren. Overflatevann skal hurtigst mulig vekk for å unngå unødige fuktbelastninger på utvendig fuktsikring og drenering.

**Merknader:** Overflatevann skal ikke renne mot vegg/grunnmur. Fallet ut fra bygningen skal være minimum 1:50 i en avstand på minst 3 m fra veggen/grunnmur.

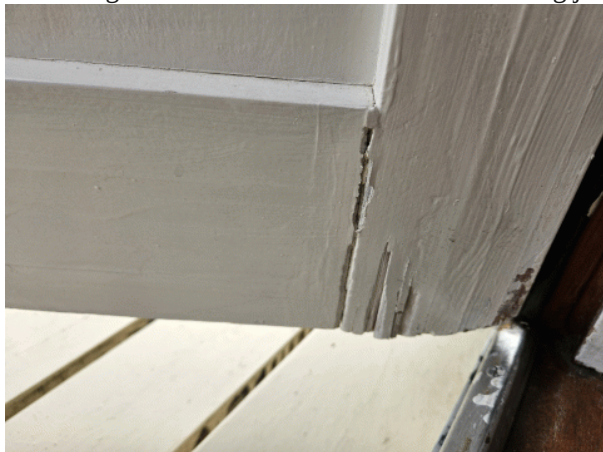
Det ble foretatt en enkel funksjonstest av enkelte vinduer og terrassedør, det er fuktskade på nedre del av terrassedør og vinduer fra byggeår har ett behov for vask, behandling og vedlikehold. Det settes også tilstandsgrad TG2, grunnet at samtlige vinduer og terrassedører har passert mer enn halvparten av sin forventet levetid.

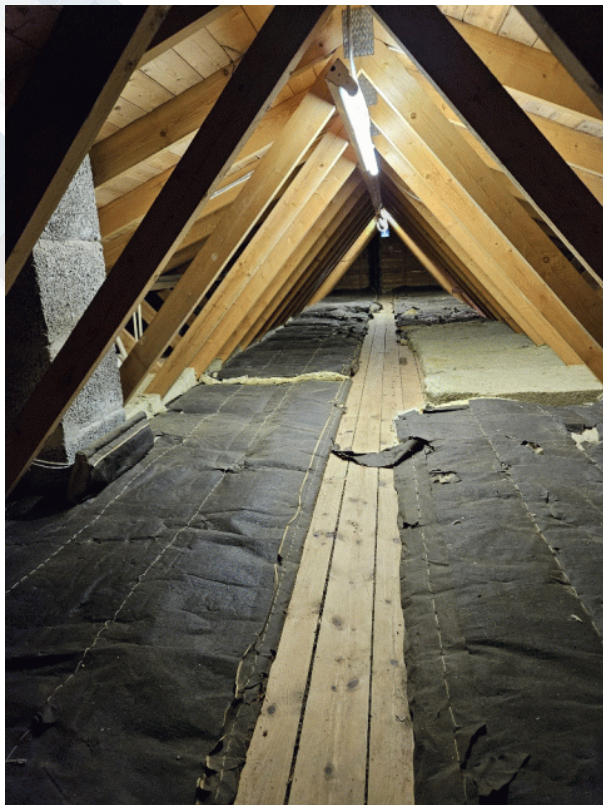
Det er påvist lekkasje rundt rør- eller kanalgjennomføringer.

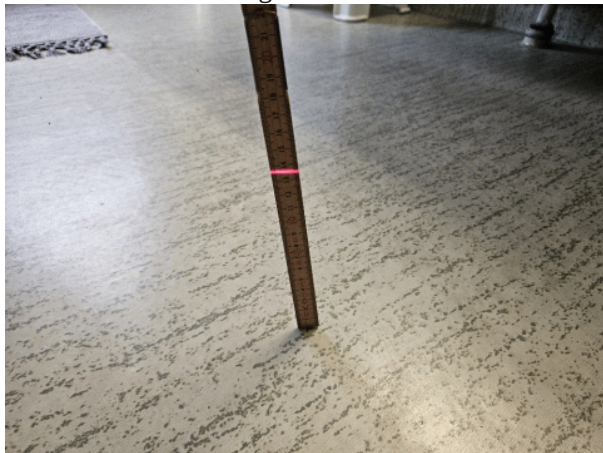
Det ble utført en enkelt test av overflatene, der det registreres ikke tilfredsstillende fall på gulv mot sluk (ikke ett krav på oppføring tidspunktet), vinylbelegget har passert mer enn halvparten av sin forventet levetid og det er stedvis knirk i gulv. TG2

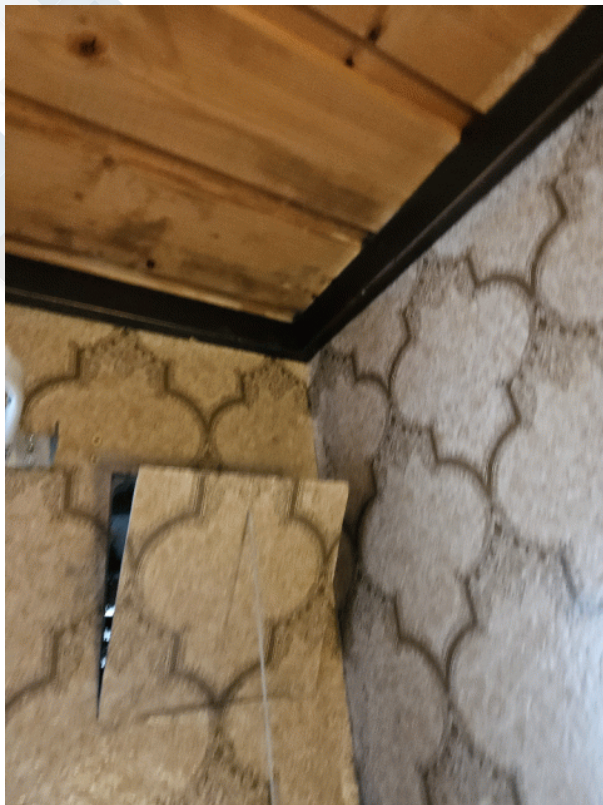
Det ble ikke foretatt hull boring, da rør er utenpåliggende på vegg og føres igjennom yttervegg og ned i etasjeskillet. Ved en hull boring der kan det føre til skade på vannrør og vindsperra. TGIU Ytterligere undersøkelser må gjøres.

Det er påvist avvik på skjøter og underkant av plater.

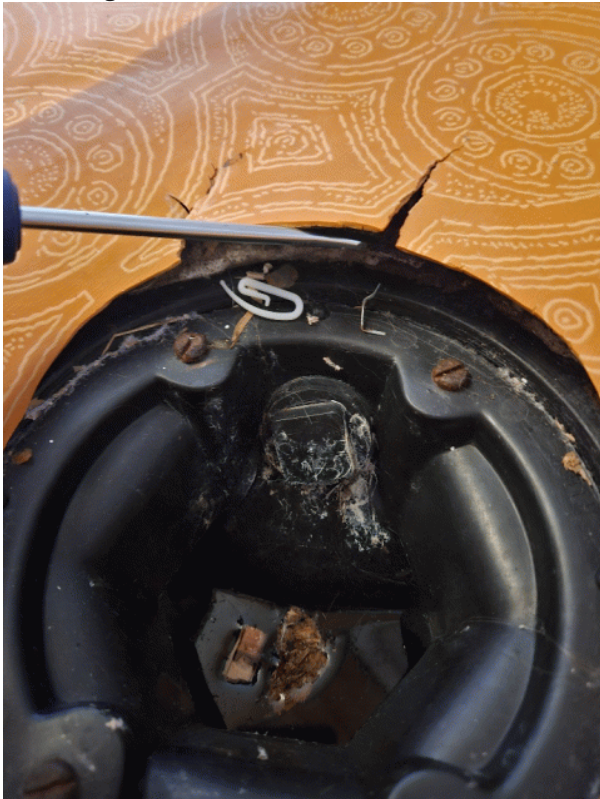
Det ble utført en enkelt test av overflatene, der det registreres ikke tilfredsstillende fall på gulv mot sluk (ikke ett krav på oppføring tidspunktet), vinylbelegget har passert mer enn halvparten av sin forventet levetid og det er skade i linoleumsbelegget ved sluk. TG3

Linoleumsbelegg og våtromsplater har passert mer enn sin forventet levetid som membran og det er skade i linoleumsbelegget ved sluk. TG3

| TAKSTMANNENS VURDERING VED TG3: | |
|---|---|
| | Det registreres ikke tilfredsstillende fall på gulv mot sluk (ikke ett krav på oppføring tidspunktet), vinylbelegget har passert mer enn halvparten av sin forventet levetid og det er skade i linoleumsbelegget ved sluk. TG3 |
| | Linoleumsbelegg og våtromsplater har passert mer enn sin forventet levetid som membran og det er skade i linoleumsbelegget ved sluk. TG3 |

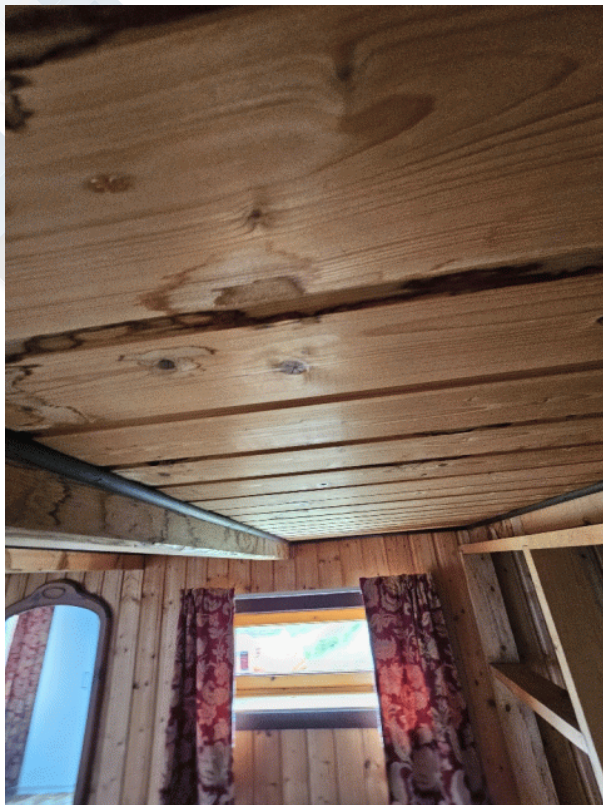
Det er fuktskjolde i paneltak/himling i innredet rom, det ble målt normale fuktverdier på befaringsdagen og anses som tørt.

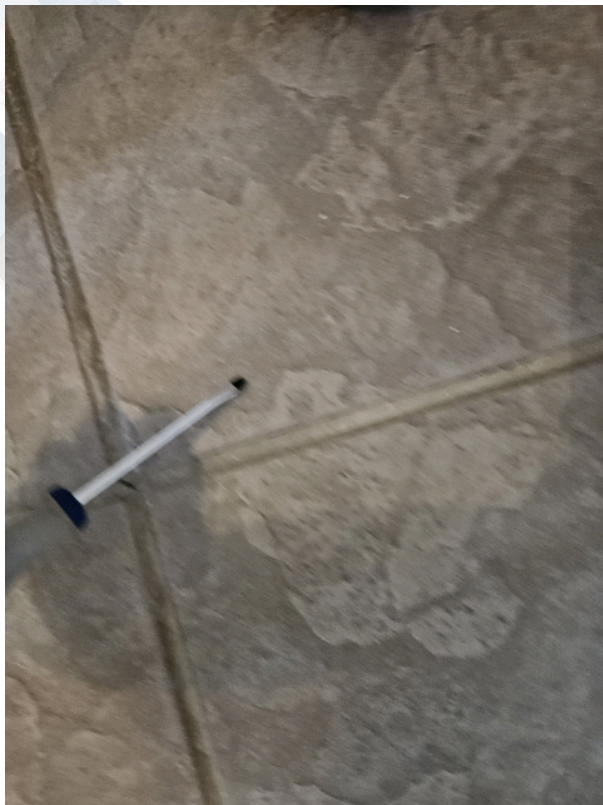
Det er stedvis setningsprekker, synlig saltutslag og små avflassing av maling på betonggulvet i vaskerommet, flisegulv har flere bom (hulrom) under fliser og vegg til veggteppe har bruksslitasje, TG2

| | Det er stedvis setningsprekker, synlig saltutslag og små avflassing av maling på betonggulvet i vaskerommet, flisegulv har flere bom (hulrom) under fliser og vegg til veggteppe har bruksslitasje, TG2 |

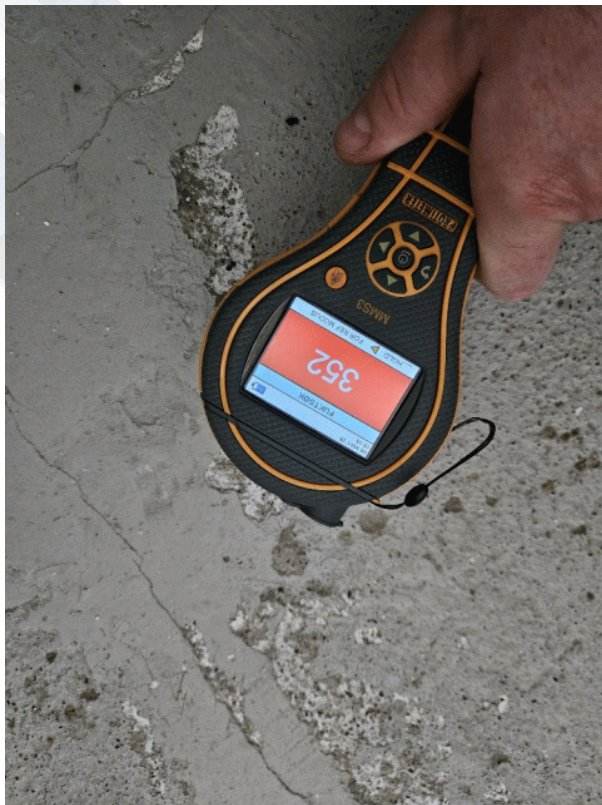
Det ble utført fuktsøk på tilfeldig utvalgte steder på betonggulvet på vaskerommet hvor det avdekkes høye fuktverdier, dette er en indikasjon på at det ikke ligger tettesjikt til grunn. TG2 Ytterligere undersøkelser må gjøres.

| | Det ble utført fuktsøk på tilfeldig utvalgte steder på betonggulvet på vaskerommet hvor det avdekkes høye fuktverdier, dette er en indikasjon på at det ikke ligger tettesjikt til grunn. TG2 Ytterligere undersøkelser må gjøres. |

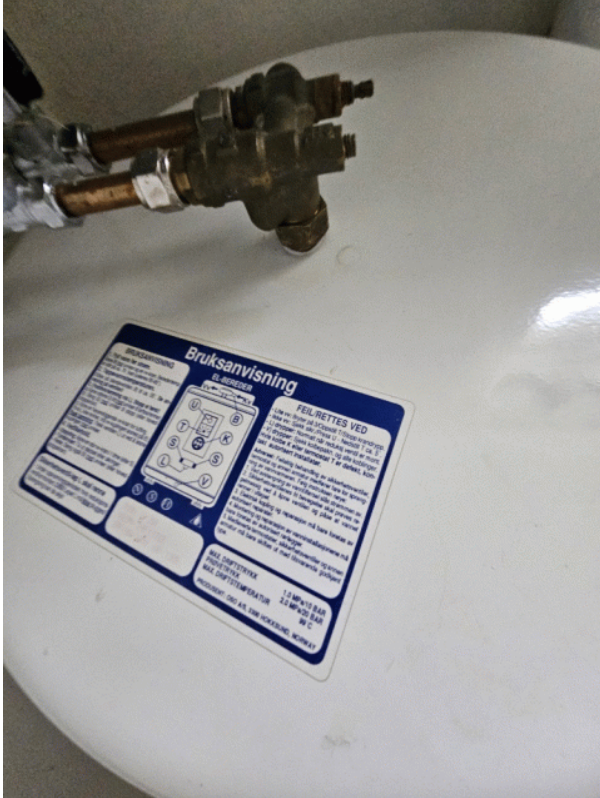
Kraner og avløp i oppvaskbenk og servantskap er testet, uten at det ble registrert noe avdrypp fra vannrør. TG1  
Hjemmelshaver opplyser om at det har vært noe lekkasje fra vannrør under vask på grovkjøkken, men dette er utbedret.  
Det er noe korrosjon (irr) på kobberrør og mesteparten av røroppheng er fra byggeår. TG2

Varmtvannsbereder har passert mer enn sin forventet levetid på 20 år. TG2

| | Hjemmelshaver opplyser om at det har vært noe lekkasje fra vannrør under vask på grovkjøkken, men dette er utbedret.<br>Det er noe korrosjon (irr) på kobberrør og mesteparten av røroppheng er fra byggeår. TG2 |
