# Tilstandsrapport

Aksjeleilighet i boligbygg med flere boenheter
-

Johannes Bruns gate 12 E, 0452 OSLO
-

Befaringsdato: 18.12.2024

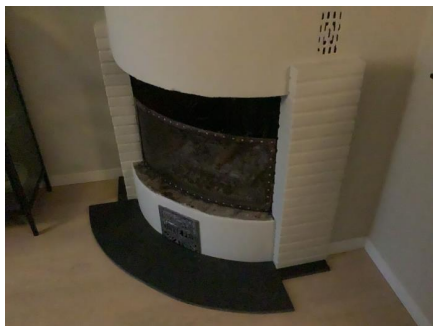
Pipe oppført i teglstein.

Åpen peis med ildrom med ildfast stein og malt murverk som omramming. Ildfast plate montert på gulv foran ildrom samt løs knistfanger.

Peis er ikke funksjonstestet.

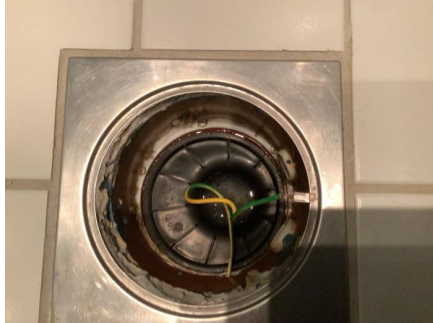
Det er montert membran og plastsluk med klemring på bad.

- Mer enn halvparten av forventet brukstid er passert på membranløsningen.

Smøremembran på vegg som er over 15 år og banemembran over 20 år blir vurdert til TG2 i rapporten.

Dette badet er nå litt over 20 år gammelt.

TG 2 gis med bakgrunn i at mer enn halvparten av forventet brukstid for membran/tettesjikt er oppbrukt.

- Overvåk tilstanden jevnlig. For å få tilstandsgrad 0 eller 1 må tettesjiktet skiftes ut, men tidspunktet for når dette er nødvendig er vanskelig å si noe om.

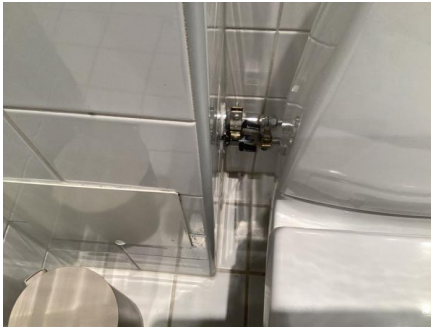
Vannrør fra kjeller til alle leiligheter ble skiftet i 2003 samtidig med våtromsrehabilitering. Synlige forkrommede kobberør på bad. og Pex rør til kjøkken. Stoppekraner på bad og i kjøkkenbenk.
