# Tilstandsrapport

Boligbygg med flere boenheter

Trettåsen 34 D, 2008 FJERDINGBY

Befaringsdato: 30.09.2025

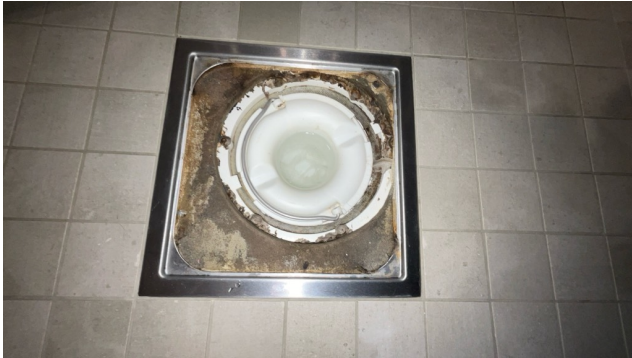
Badet har plastsluk. Badet har smøremembran med dokumentert utførelse. Synlig mansjett med tilfredsstillende klemt tettefunksjon.

Kontroll av sluk.

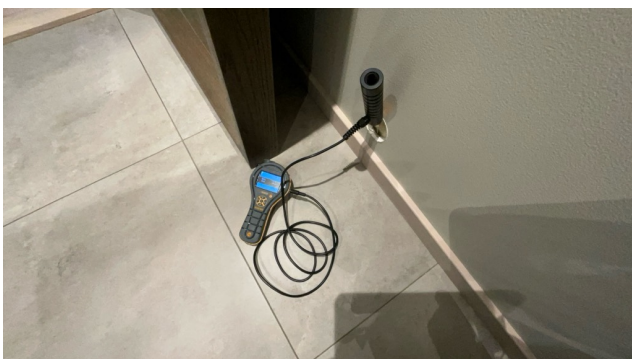
Hulltaking er foretatt uten å påvise unormale forhold. Hulltaking er foretatt ved/i Entré.

Utført hulltaking.

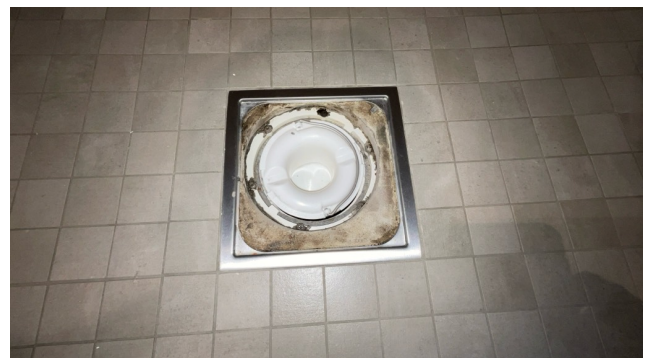
Badet har plastsluk. Badet har smøremembran med dokumentert utførelse. Synlig mansjett med tilfredsstillende klemt tettefunksjon.

Kontroll av sluk.

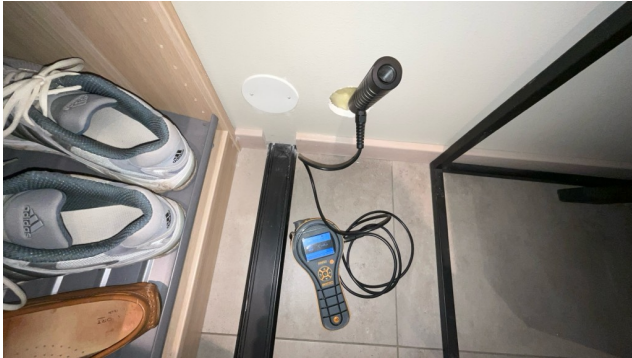
Hulltaking er foretatt uten å påvise unormale forhold. Hulltaking er foretatt ved/i Entré.

Utført hulltaking.

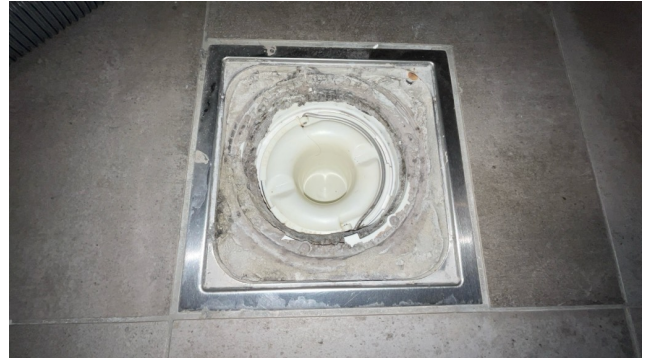
Badet har plastsluk. Badet har smøremembran med dokumentert utførelse. Synlig mansjett med tilfredsstillende klemt tettefunksjon.

Kontroll av sluk.

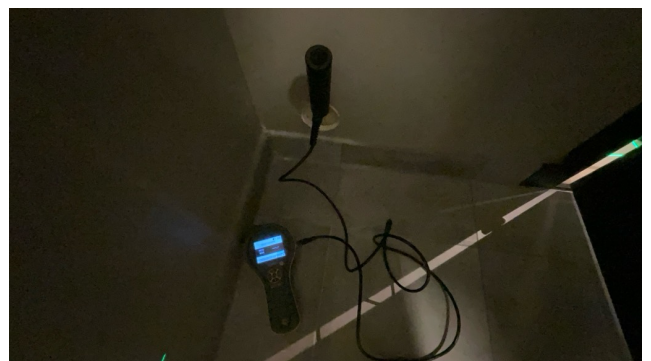
Hulltaking er foretatt uten å påvise unormale forhold. Hulltaking er foretatt ved/i Vaskerom.

Utført hulltaking.

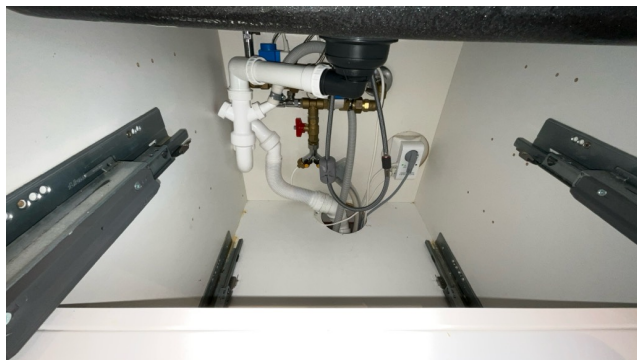
Vannrør fra byggeår av materialtype pex og kobber. Fordelerskap på vaskerom. Waterguard i benkeskap på kjøkken for god sikring av lekkasjevann. Alder er normalt i seg selv en vurderingskriterie hva angår slitasjegrad. Videre bemerkes at bunnledninger av den årsak følgelig heller ikke er kontrollert. Ingen negative avvik observert på befaringsdagen.

Besiktigelse av røropplegg.

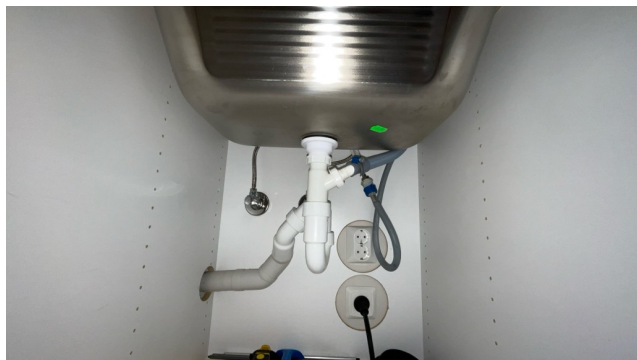
Besiktigelse av røropplegg.

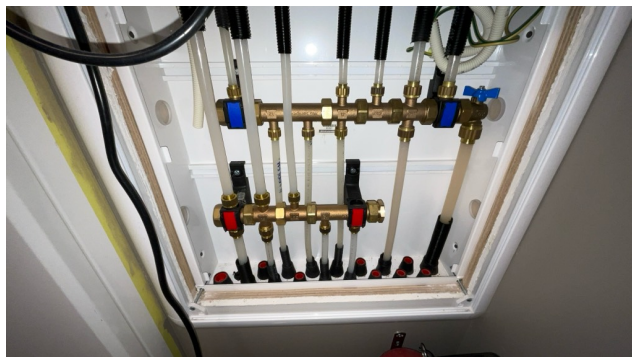
Besiktigelse av røropplegg.
