Tilstandsrapport

📍 Rindane 63, 5563 FØRRESFJORDEN

gnr. 79, bnr. 900

Borettslagsleilighet (i småhus) - Byggeår: 2009

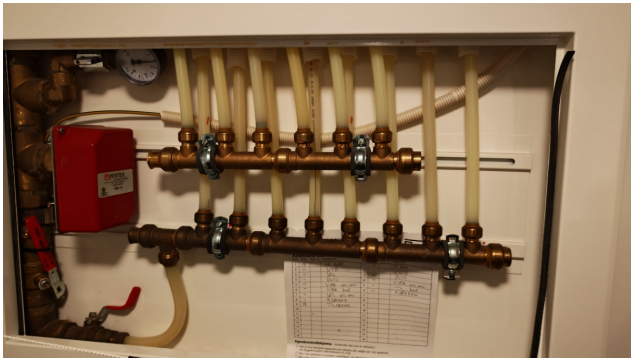
Vannrør av plast (rør-i-rør system).
Stoppekran lokalisert i fordelerskap på vaskerom.
Normal levetid for vannledninger av PEX er 25 til 75 år.

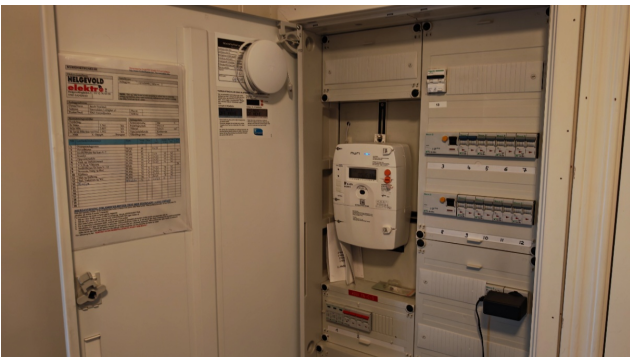
Elektrisk anlegg fra byggeår som er oppgradert med en ny kurs til komfyr.

Elektrisk arbeid etter 1999 uten det er fremvist samsvarserklæring.

Samsvarserklæringen er dokumentasjon for at det elektriske arbeidet er prosjektert og utført av en installatørbedrift. Når samsvarserklæring mangler bør interesserte påregne at minimum deler av det elektriske anlegget er montert uten bruk av registrert elektro innstillingsvirksomhet. Kravet til samsvarserklæring kom i 1999.
