# Tilstandsrapport

Fritidsbolig

Oppheimsvegen 70, 5713 VOSSESTRAND

# gnr. 315, bnr. 74

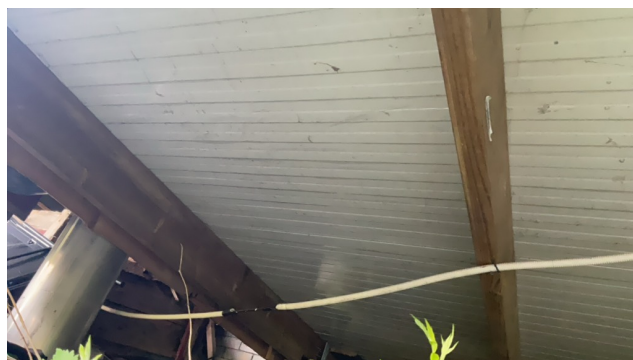
Hytten er bygget på søyler.

Det er tilgang til terreng under hytten med forskjellig høyde fra bakkenivå til etasjeskille.
