# Tilstandsrapport

Selveierleilighet

Nannestadvegen 528, 2032 MAURA

Befaringsdato: 20.01.2026

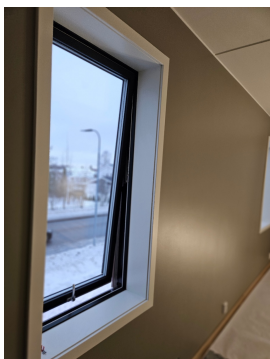
### ! TG 1 Vinduer

Vinduer med isolerglass. Vannbrett med metallbeslag. Vinduer fra byggeåret.

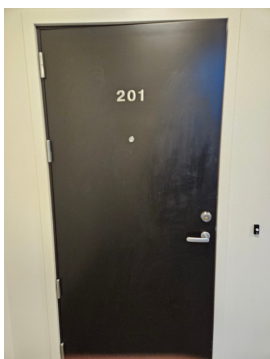
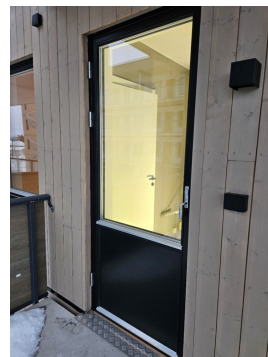
### ! TG 1 Dører

Laminert entredør med brann- og lydklassifisering. Terrassedører med glassfelt. Dørtelefon med kamera tilknyttet felles inngangsparti. Dører fra byggeåret

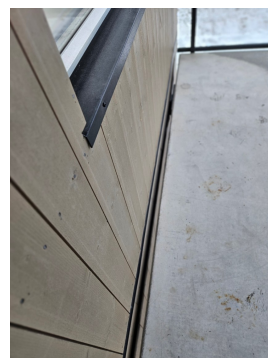
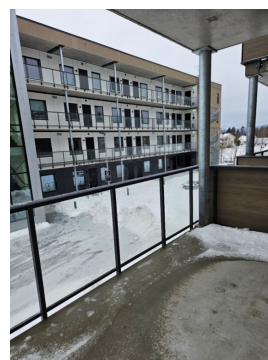
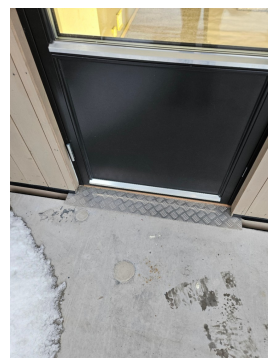
### ! TG 1 Balkonger, terrasser og rom under balkonger

Overbygget balkong mot sydvest, adkomst fra stue. Terrasser fra byggeår. Gulvkonstruksjon med ubehandlet betong. Ubehandlet betong himling mot ovenforliggende balkong. Terrassesøyler i metall, fremstår galvanisert. Balkong med glasset rekkverk. Montert strømstøpsel. Beslag mellom yttervegg og balkong er ikke montert, beslag kan vurderes.

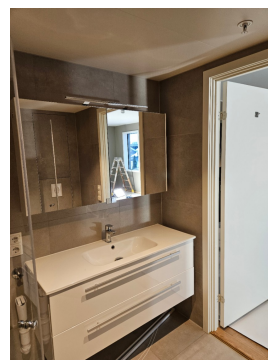
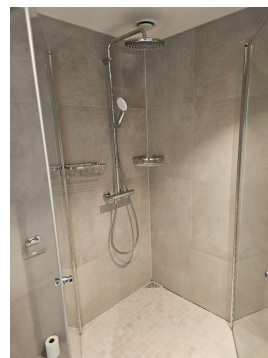
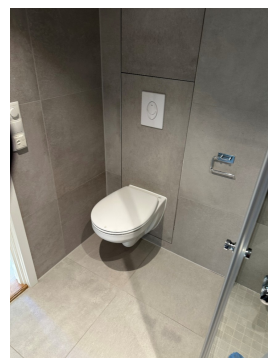
### 2.ETASJE > BAD

Baderom 2.etasje med utførelse fra byggeåret. Gulv og vegger med fliser. Himlinger med metallplater og downlights. Elektrisk gulvvarme. Installasjoner med servant i innredning, vegghengt WC, dusjhjørne med glassdører. Opplegg for vaskemaskin/kondenstørketrommel. Ventilasjon tilkoblet balansert ventilasjon. Tilluft via spalte under dørblad. Våtrommet fremstår som oppført etter byggeforskrifter fra TEK17. Det foreligger kontrollerklæringer fra utførende entreprenør samt fra uavhengig kontroll som grunnlag for ferdigattest.

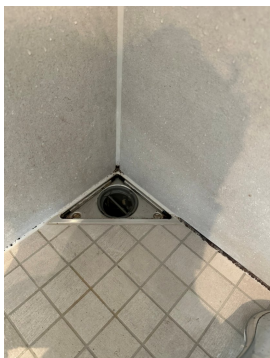
### ! TG 1 Sluk, membran og tettesjikt

Badet er opplyst å være utført med smøremembran. Smøremembran og slukmansjett kunne ikke påvises ved slukpotte av plast. Fremlagt ferdigattest hvor uavhengig kontroll inngår som en del av dokumentasjonen.

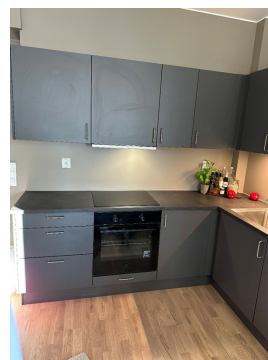
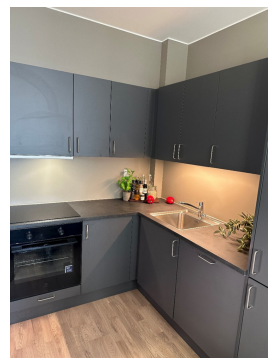
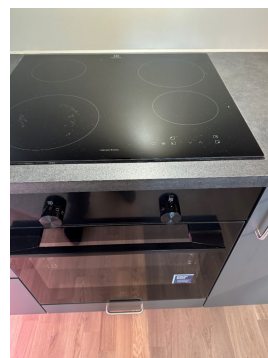
### ! TG 1 Overflater og innredning

Kjøkken 2.etasje opplyst fra 2024. Innredning med laminerte fronter og skrog. Laminerte benkeplater. Veggflater over kjøkkenbenk med malte plater, overgang med mykfuge. Oppvaskum i metall. Integrerte hvitevarer med induksjonstopp, stekeovn, oppvaskmaskin og kjøl/frys. Ventilator fremstår tilknyttet balansert ventilasjonsanlegg. Kjøkken med lekkasjevakt og komfyrvakt. Opplyst fra rørlegger at varerørene er plugget under kjøkkenskapet, bak sokkelen.

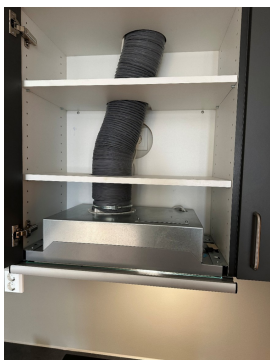
### ! TG 1 Avtrekk

Ventilator over komfyrplass fremstår tilknyttet balansert ventilasjonssystem.

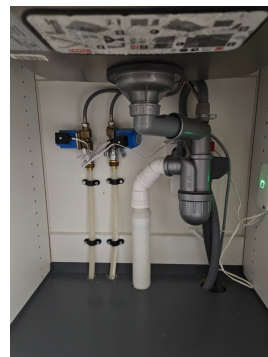
### ! TG 1 Avløpsrør

Synlig røropplegg avløp med PP- eller PVC-plast. Stakeluke fremstår plassert i kjeller, opplyst om kloakklufting ført via rørføringer i sjakt. Funksjon og tilstand må vurderes av fagmann.

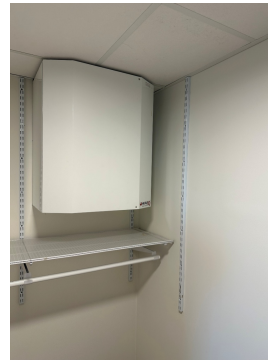
### ! TG 1 Ventilasjon

Balansert ventilasjonssystem med gjenvinner, aggregat montert i bod/teknisk. Funksjon og tilstand må vurderes av fagmann.

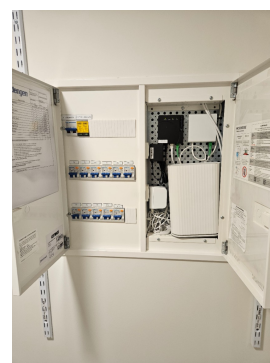
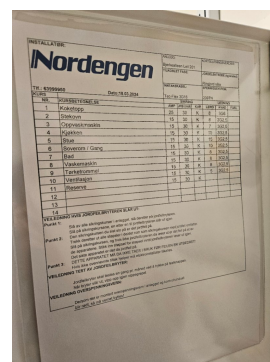
## Elektrisk anlegg

Sikringsskap med jordfeilautomater og overspenningsvern plassert i gang. Kurser er merket. 230V/400V anlegg med 63A hovedsikringer. Inntakssikringer, digital måler og overbelastningsvern fremstår plassert i tekniske rom kjeller. Skjult ledningsnett. Elektrisk gulvvarme på bad og flisparti i gang. Nedforede himlinger med downlights i gang og bad. Det foreligger samsvarserklæringer fra utførende entreprenør som grunnlag for ferdigattest. Funksjon og tilstand må vurderes av fagmann
