# Tilstandsrapport

Fritidsbolig

Vardevegen 7, 2890 ETNEDAL

Rapportdato: 05.11.2025

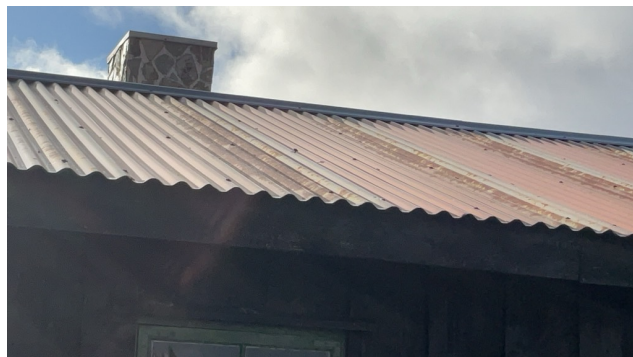
Det er rustskader på tekking der utifra alder og bemerkninger oppnådd forventet levetid, spiker opptrekk er registrert.

Spikeropptrekk på innfesting av tekking

- Det må foretas tiltak for å lukke avviket.
- Når takteking og undertak begynner å bli gamle, øker risikoen for lekkasjer, noe som kan føre til omfattende og kostbare reparasjoner av underliggende konstruksjoner dersom en ikke foretar tiltak på konstruksjonene før dette oppstår.

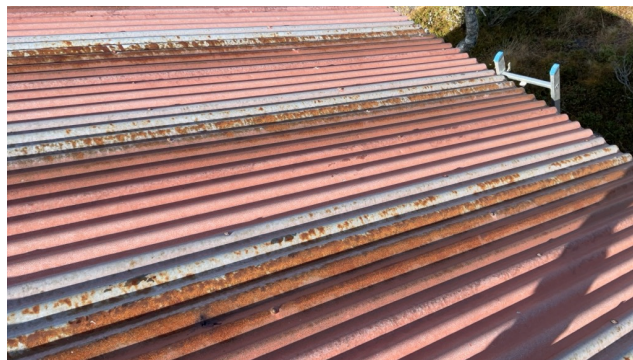
Rustskader på tekking

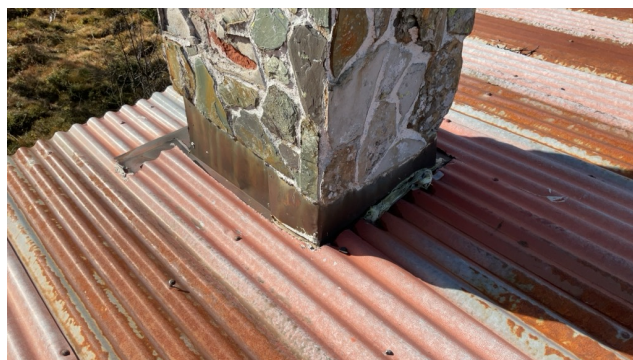
Bør foretas tiltak av pipebeslag der fotbeslag bør føres til møne

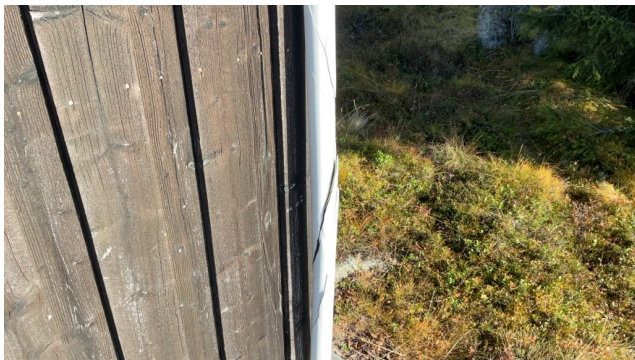
Det er registrert sprekker og utettheter i nedløp.

Skader på nedløp

- Stigetrinn for feier må monteres.
- Det bør lages system for bortledning av vann fra taknedløp ved grunnmur.
- Det må foretas tiltak for å lukke avviket.

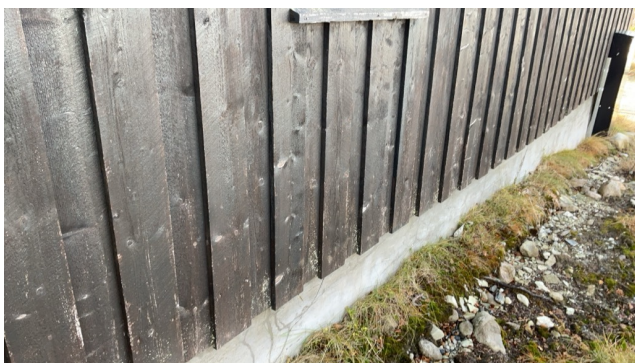
Slitasje og vedlikeholdsetterslep

- Det må foretas tiltak for å lukke avviket.

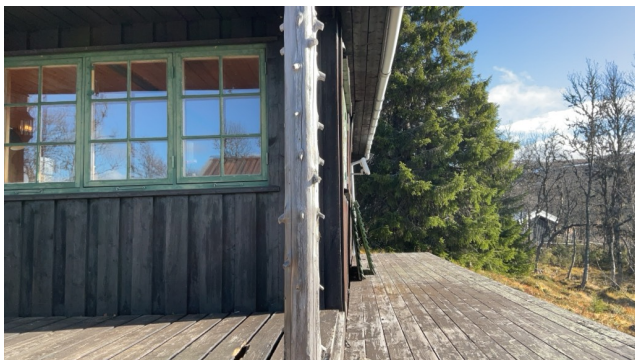
Skjevheter i vegger er registrert, følgeskade av setninger fra grunn/bygning.

Skjevhet i vegg

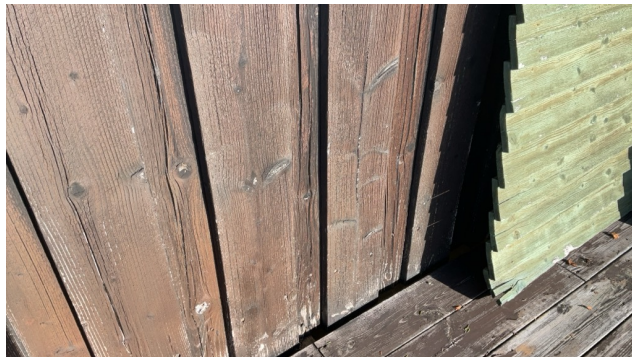
Sprekker i kledning der utskifting må påregnes på enkelte vegger spesielt solvendte, ellers anbefales etterisolering og etablering av lufting

Luftet kledning var ikke vanlig ved oppføringstidspunktet. Normalt fungerer det med ikke luftet kledning i tørt fjellklima. Skulle ytterveggene kles på nytt vil det være hensiktsmessig å etablere lufting.

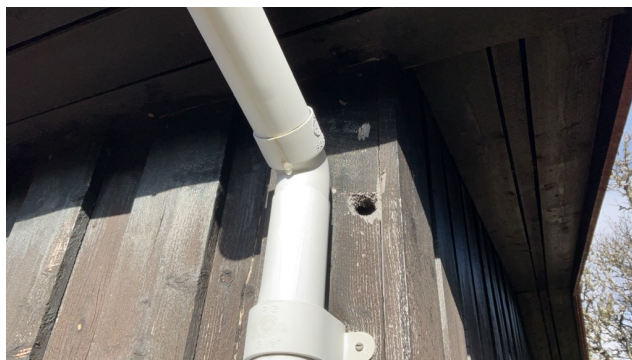
Skader med hakkespetthull

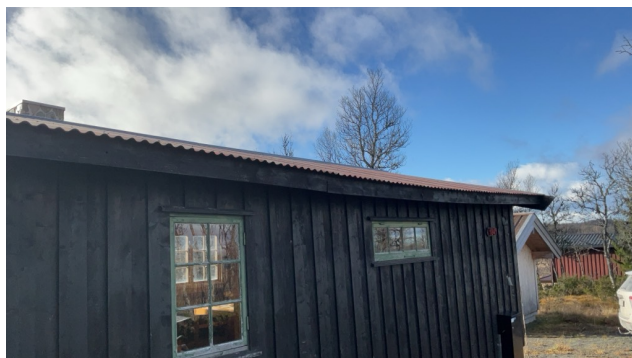
Skjevheter i takkonstruksjon

Må foretas tiltak for å lukke avvik.

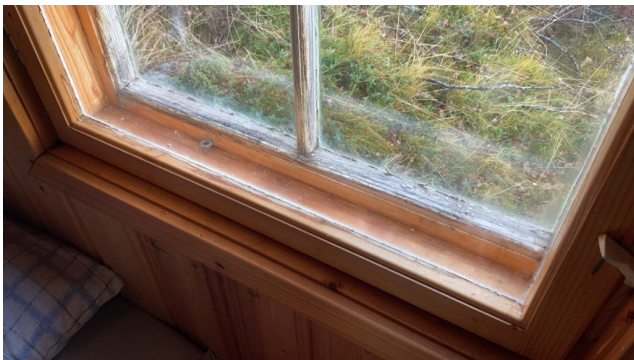
- Karmene i vinduer er slitte og det er sprekker i trevirket.

Vinduer er preget av elde og slitasje, må påregnes utskifting

- Det må påregnes noe vedlikehold og at enkelte vinduer må skiftes ut.

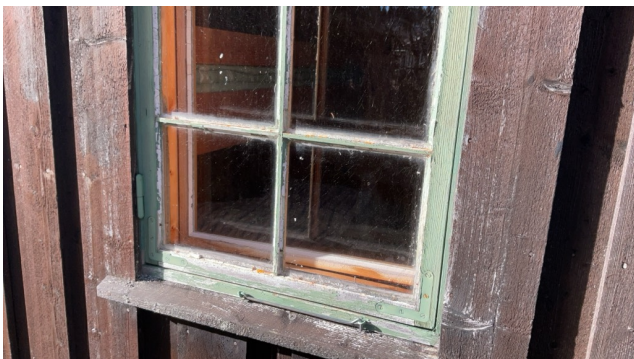
Vinduer må skiftes og oppnådd forventet levetid følge av manglende vedlikehold

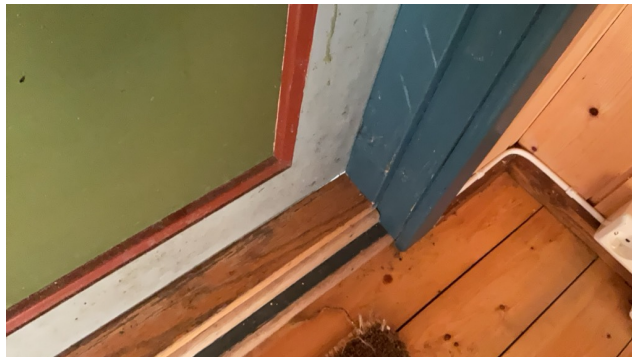
- Det er påvist utetthet/åpning mellom dørblad og dørkarm. Dvs. at kald trekk kan oppstå.
- Karmene i dører er værslitte utvendig og det er sprekker i trevirket.

Utetthet/luftlekkasje mellom dørblad og karm

- Det må foretas lokal utbedring.

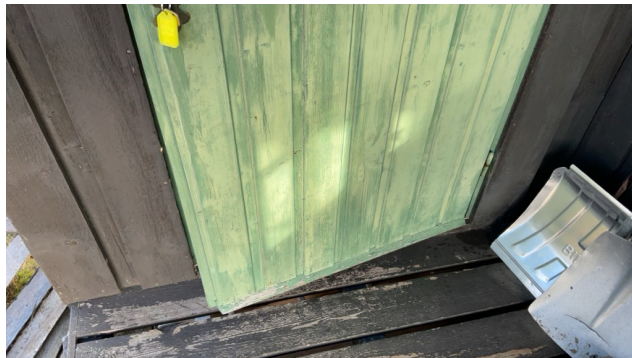
Utvendig vedlikeholdsbehov

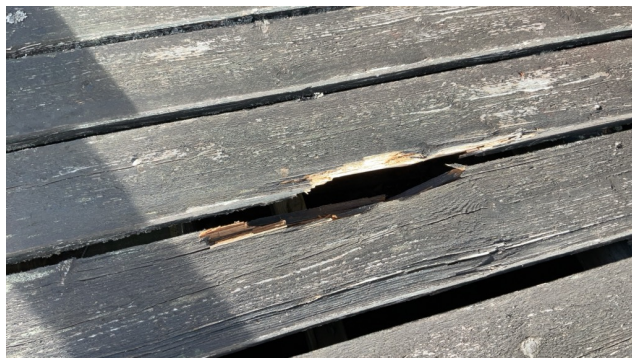
- Det er ikke montert rekkverk.
- Det er påvist fukt-/råteskader i konstruksjonen.
- Det er værslitt/oppsprukket trevirke/trepaneler.

Råteskader i terrasse

- Det må foretas tiltak for å lukke avviket.

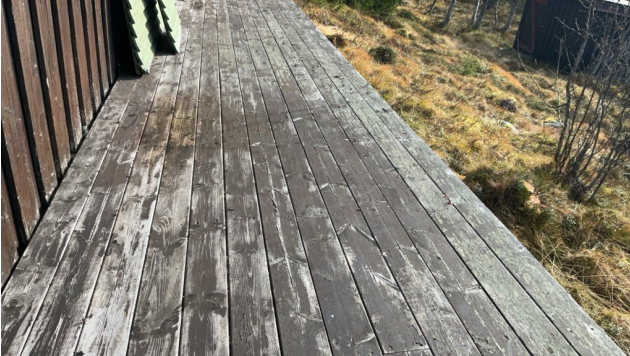
Vedlikeholdsbehov av terrasse

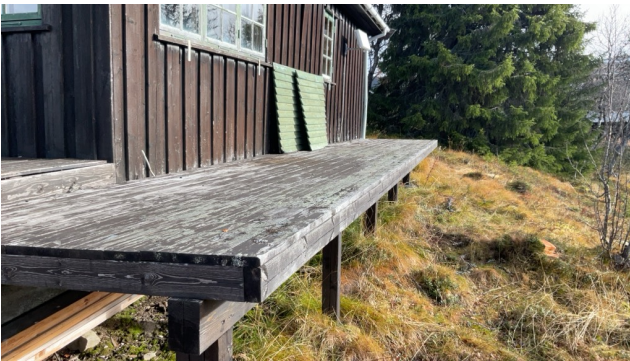
Manglende rekkverk

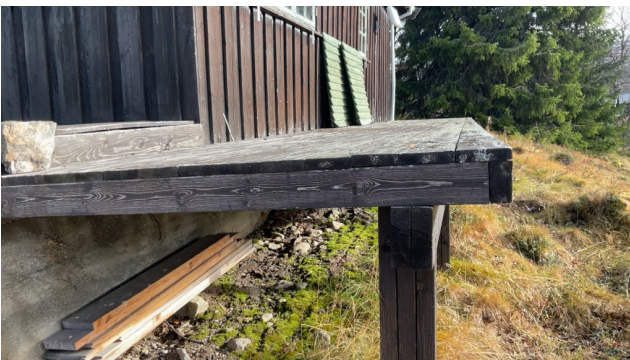
Skjevheter i konstruksjoner, enkel fundamentering der setninger fra grunn har forårsaket skjevheter i konstruksjonen

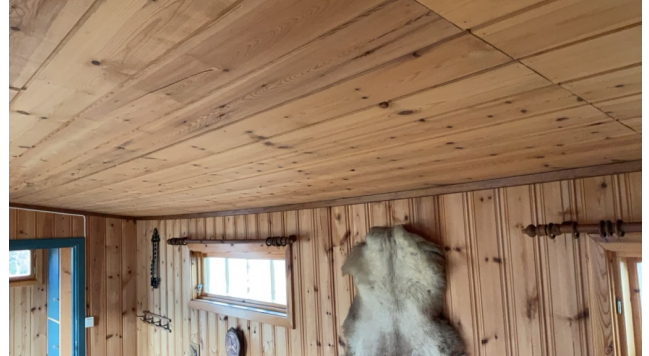
Det er registrert setningskader i bygning der grunnforhold/fundamenteringsmetode forårsaker følgeskade i bygning med skjevheter i konstruksjon.

Det er registrert store skjevheter i tak og vegger

- Dersom avvik ikke utbedres er det fare for videre skadeutvikling.

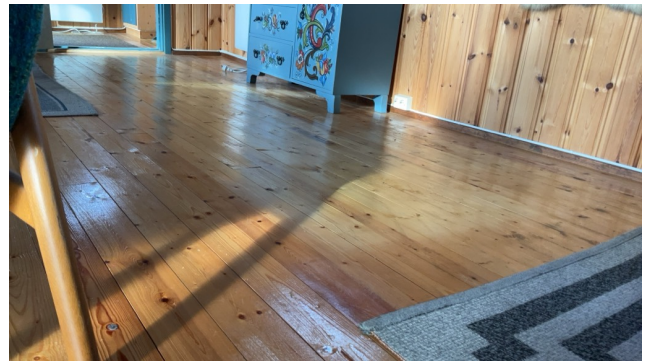
Det er registrert store skjevheter i gulv

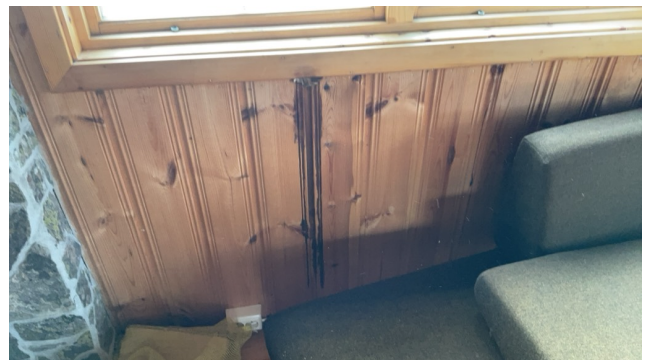
Det er fuktskjolder med avrenning på vegg ved vindu i stue

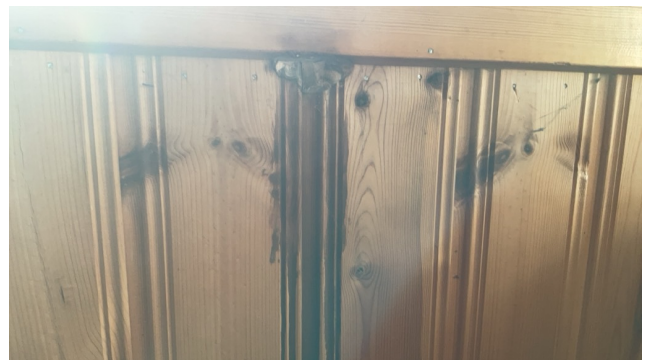
Soppvekster i område

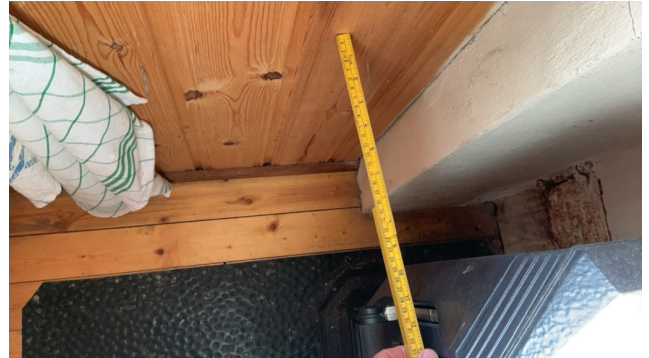
Avstand til brennbart materiale på vegg er for nært

- Det bør foretas nærmere undersøkelser av pipeløp.
- Større avstand til brennbart materiale må lages.
- Andre tiltak:

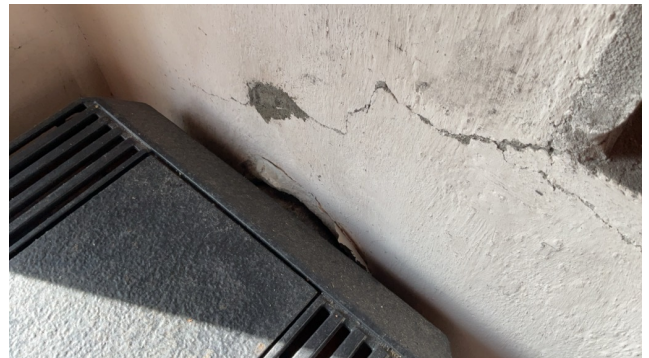
Avflassing bak vedovn mot pipe

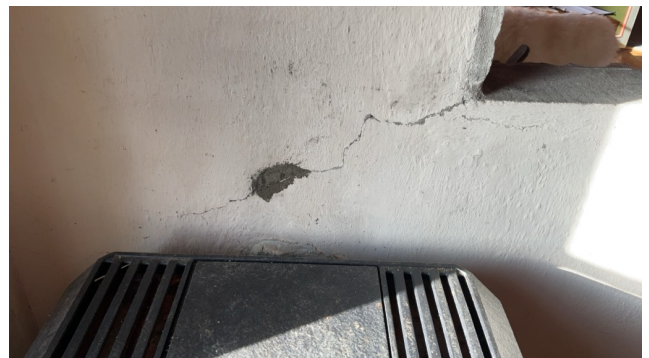
Sprekk i pipe/brannmur, nærliggende årsakssammenheng er setninger i bygning.

Sprekker i pipe/brannmur

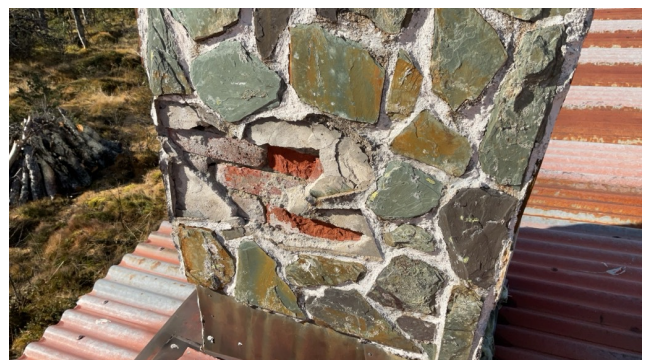
Skader på pipe over tak

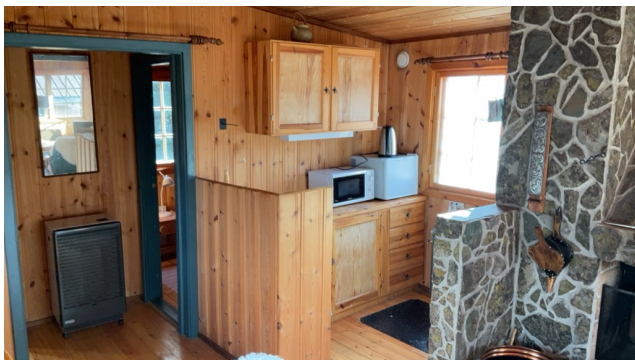
Enkel innredning

- Det er påregnelig med utskiftning/utbedringer av kjøkkeninnredningen.

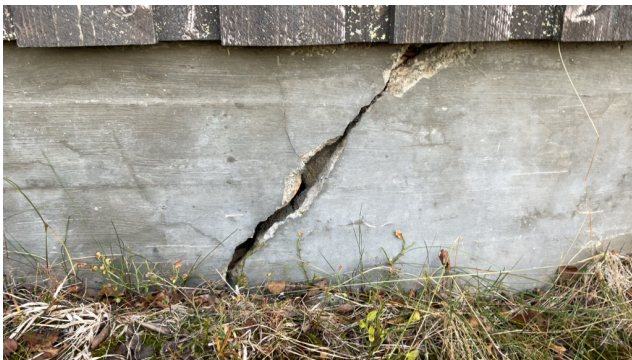
- Det er registrert setningsskader/store riss/sprekker.

Fundamentert på terreng som var vanlig på oppføringstidspunkt. Dette er en risikokonstruksjon med henhold fuktpåkjenninger og bevegelser fra tele/setninger fra grunn, som er årsaksammenheng med registrert skjevhet i hytta.

Setningskader

Grunnmur er med sparestein og begrenset/ingen armering jmf referansenivå.  
som følge av skjevheter og setningskader i bygning må oppretting av bygning med refundamentering og gjennomgang av bærekonstruksjoner foretas. Etablering av ny fundamentering ned på telefrie masser må foretas for tilstrekkelig tiltak.
