# Tilstandsrapport

Enebolig

Kirkåsveien 36, 1850 MYSEN

Befaringsdato: 25.08.2025

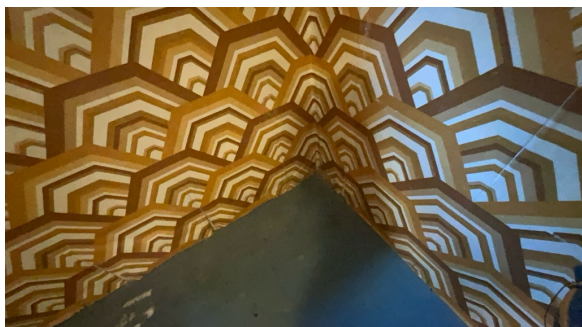
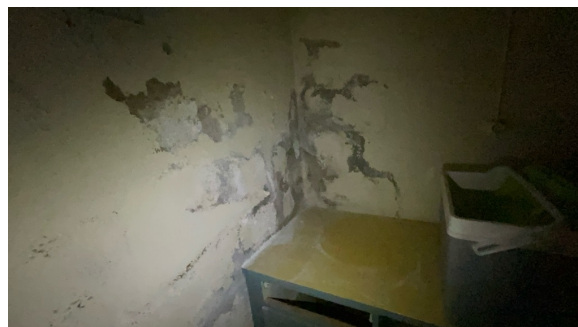
**Vurdering av avvik:**

- Det er påvist indikasjoner på noe fuktgjennomtrenging i kjellergulv.

- Det er påvist indikasjoner på noe fuktgjennomtrenging inn i kjellermur.

- Takstmannen gjorde fuktøk direkte på grunnmursvegger ved hjelp av ett Protimeter, påvist unormale verdier.

- Det er ikke montert fuktsperre eller lagt isolasjon mot grunnen, det må derfor påregnes fukt fra grunnen.

- Det påviste fuktnivå gir grunn til å overvåke konstruksjonen jevnlig for å se utvikling over tid, og eventuelt foreta tiltak for å unngå fuktskader.
- Takstmannen anbefaler at det utføres ytterligere undersøkelser og nødvendige utbedringer. For å forhindre videre skadeutvikling, bør de innforede veggene rives. Gitt alderen på dreneringen, anbefales det at murveggene ikke kles inn, men heller får god luftsirkulasjon for å redusere risikoen for fuktskader.

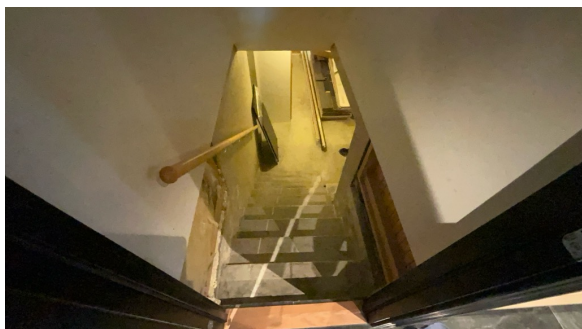
## TG 2 Innvendige trapper

Boligen har betongtrapp.

- Andre tiltak:
- Det kan vurderes å montere håndlist på begge sider av trappen for økt støtte og sikkerhet, i tråd med dagens krav. Manglende håndlist på én side gir noe redusert støtte, og økt risiko for fall.

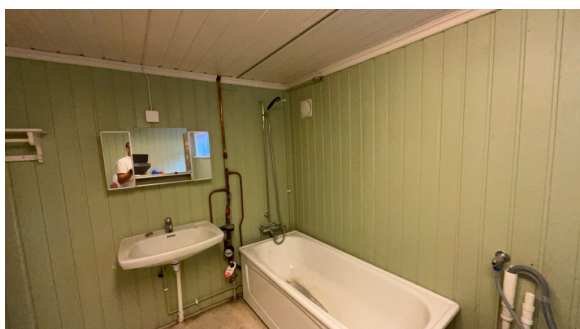
- Badet kan fortsatt brukes med et tett dusjkabinett, men det er ingen garantier for fuktsikkerhet ved lekkasjer. For å lukke avviket må våtrommet renoveres med riktig tettesjikt og utførelse. Uten tiltak er det risiko for lekkasjer og fuktskader som kan påvirke tilstøtende konstruksjoner. Jevnlig rensing av sluket er viktig. Feil i tetting rundt sluket er den største årsaken til lekkasjer fra bad. Det er derfor viktig at ikke vannet blir stående over vannlåsen i sluket.

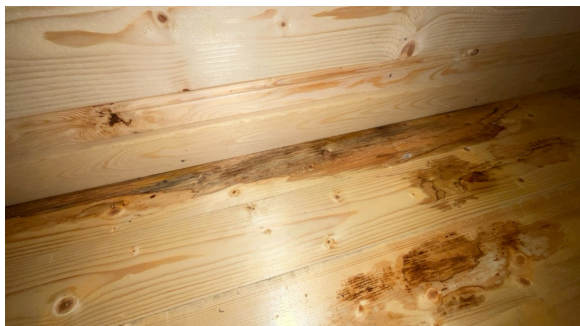
#### **Vurdering av avvik:**

- Det er påvist skade som følge av angrep av fukt/råte.
- Påvist råteskader i gulvbord i kjølerom samt svartsopp på vegger.

- Skader i rommet må utbedres.

Kostnadsestimat: 10 000 - 50 000

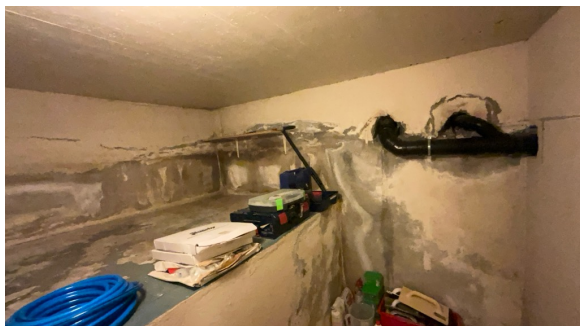
Drensfunksjon fra byggeåret. Av naturlige årsaker, er kontroll av drenerende masser og drenering begrenset. - Det gjøres oppmerksom på at etablering eller utbedring av drenering ikke automatisk gjør at fukt forsvinner, da det må påregnes kapillærsug fra grunnen samt tilsig langs fjell.

- Gjennomfør ytterligere undersøkelser av drenering og tettesjikt for å kartlegge omfanget av funksjonssvikten. Vurder behov for utskifting eller forbedring av dreneringssystemet. Uten utbedringer kan funksjonssvikten føre til økt fuktbelastning, noe som kan resultere i skader på grunnmur og bygningskonstruksjoner.

**Kostnadsestimat: 100 000 - 300 000**
