# Mysen- Smakfull, oppusset bolig med meget attraktiv beliggenhet. Stor flott tomt, solrikt. Garasje.

# Tilstandsrapport

Befaringsdato: 25.08.2025

Rapportdato: 29.08.2025

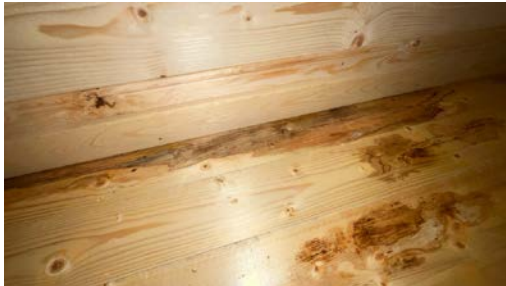
## KJELLER > KJØLEROM

- Det er påvist skade som følge av angrep av fukt/råte.
- Påvist råteskader i gulvbord i kjølerom samt svartsopp på vegger.

- Skader i rommet må utbedres.
