# Tilstandsrapport

Fritidsbolig

Søndre Digerneset 93, 1970 HEMNES

# gnr. 146, bnr. 4

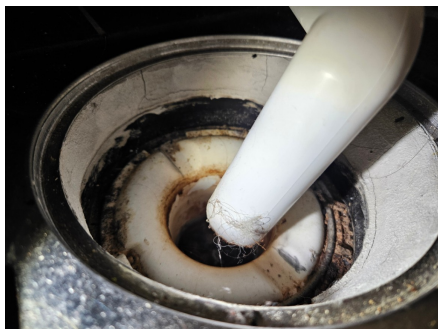
- Det er påvist avvik i fallforhold til sluk i forhold til krav i forskrift på byggetidspunktet.

Mangelfullt fall på gulv i området rundt sluk.

- Til tross for avviket i fall/høydeforskjell til sluk, vil gulvet fortsatt kunne lede vann mot sluket, men med redusert effektivitet. Dette kan potensielt øke risikoen for vannansamling i enkelte områder av badet.

Kontroll av sluk.

Det anbefales å undersøke sammenføyningen mellom sluk og gulvmembran, eventuelt innhente dokumentasjon på løsningen.

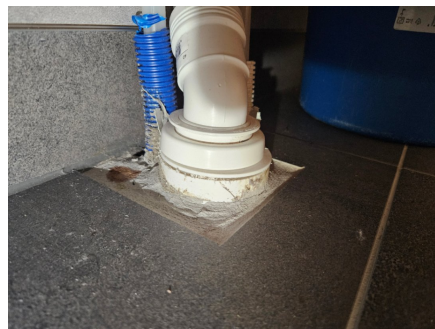
Ikke påvist forsvarlig og tilfredsstillende tettedetaljer ved rørgjennomføring i gulv under servantskap, følgeskader kan oppstå ved en eventuell lekkasje.

Rørgjennomføring i gulv

Vær oppmerksom på bruk av fritt vann, for å lukke avviket må det etableres egnet mansjett rundt rørgjennomføringene i gulvet, mansjettens høyde må være minimum 2.5 cm høyere en gulvnivået rundt sluk for å tilfredstille dagens krav.
