# Tilstandsrapport

Enebolig

Lillejordet 10, 4621 KRISTIANSAND S

Befaringsdato: 24.09.2025

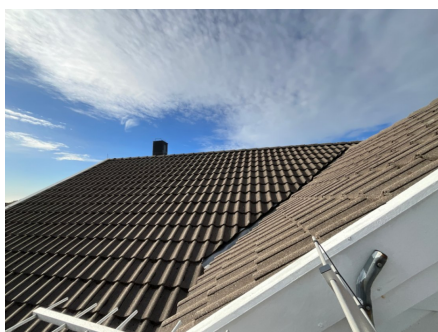
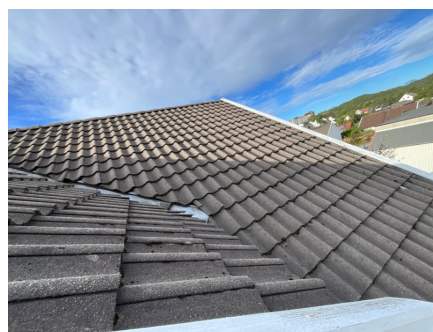
- Tidspunkt for utskiftning av undertak nærmer seg.
- Når taktekkning og undertak begynner å bli gamle, øker risikoen for lekkasjer, noe som kan føre til omfattende og kostbare reparasjoner av underliggende konstruksjoner dersom en ikke foretar tiltak på konstruksjonene før dette oppstår.
- Tidspunkt for utskiftning av taktekkning nærmer seg.

Bytte takstein ved behov da det ved knekte stein er fare for vann på undertaket og fukt/råte i underliggende konstruksjoner.

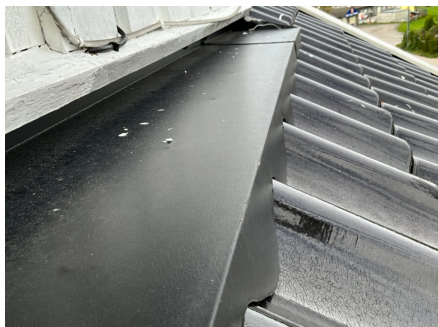
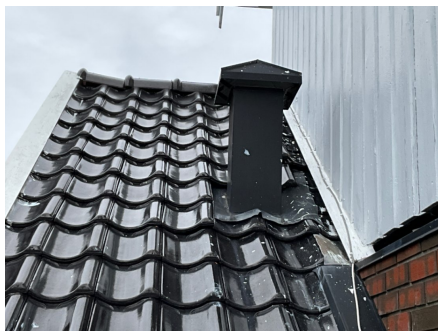
- Utettheter i beslag vil på sikt kunne resultere i råte i undertak og/eller vann i underliggende konstruksjoner.
- Fare for snø fra taket ved manglende snøfangere.

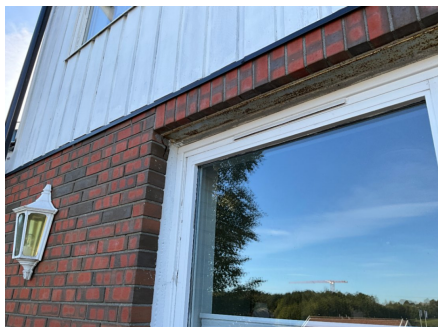
Sprekker og rust over vinduer til hybelen.

Sprekker og rust.

- Lokal utbedring bør foretas for å øke avstanden mellom terreng og bordkledning.
- Lokal utbedring må utføres.
- Uten tilstrekkelig lufting bak bordkledningen kan fuktighet som trenger inn bak bordene eller gjennom veggen innenfra ikke tørke opp. Dette skaper ideelle forhold for råtesopp og muggvekst.
- Mangelfull eller ikke tilstrekkelig lufting av kledningen kan føre til fukt i bakenforliggende konstruksjoner. Kledning som står nærme terrenget vil ha økt behov for maling og med fare for fukt og råte i kledningen og bakenforliggende konstruksjoner. Regelmessig vedlikehold forlenger levetiden på treverk og mur slik at fukt og vann ikke trenger inn i konstruksjonen.

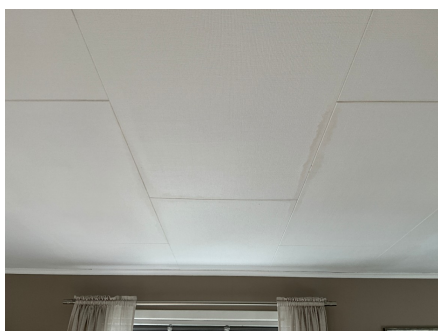
- Det er påvist fuktskjolder/skader i takkonstruksjonen.

Det er fuktmerker i taket i stuen.

Fuktmerker i stue.

- Det må gjøres nærmere undersøkelser.

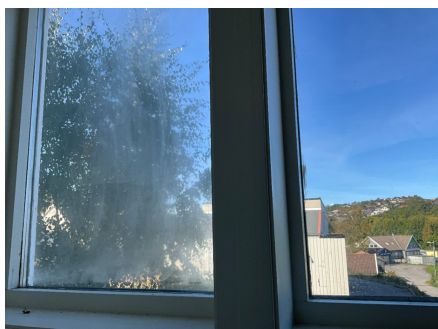
- Det er påvist noen glassruter som er punktert eller sprukne.
- Karmene i vinduer er slitte og det er sprekker i trevirket.
- Tilstandsgrad 2 gis når bygningsdelen har vesentlige avvik. Bygningsdelen skal enten ha feil utførelse, en skade eller symptomer på skade, sterk slitasje eller nedsatt funksjon. Graden gis når bygningsdelen trenger vedlikehold eller tiltak i nær fremtid. Graden skal også brukes når delen er gammel og det er grunn til å varsle om faren for skader på grunn av alderen, eller når det er grunn til å overvåke delen spesielt på grunn av fare for større skader eller følgeskader.

- Vinduer med punkterte/sprukne glass må påregnes skiftes ut, enten hele vinduet eller kun selve glassene.
- Det må påregnes noe vedlikehold og at enkelte vinduer må skiftes ut.

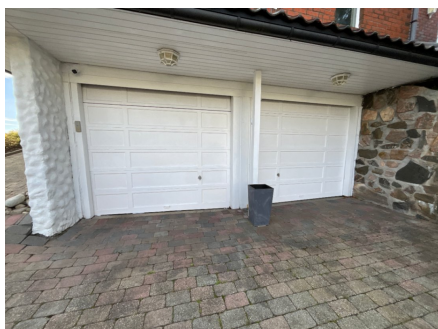
- Karmene i dører er værslitte utvendig og det er sprekker i trevirket.

Eldre porter av tre.

- Det må påregnes noe vedlikehold og at enkelte dører må skiftes ut.

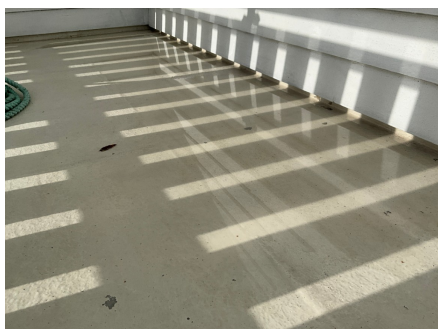
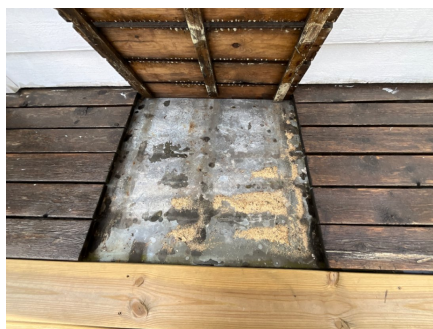
Det er registrert fuktmerker i taket i stuen, fuktmerkene ser ut til å være lokalisert rett under døren ut til verandaen. Det var på befaringsdagen ingen utslag på fukt.

- Det er ikke krav om utbedring av rekkverkshøyde opp til dagens forskriftskrav.
- Tidspunkt for utskiftning av tettesjikt/membran nærmer seg ut ifra alder på dagens tekking.

Anbefaler ny tekking på begge verandaene, det kan ikke utelukkes at det er skader i konstruksjonen under da det er flere spor etter fukt i stuen.

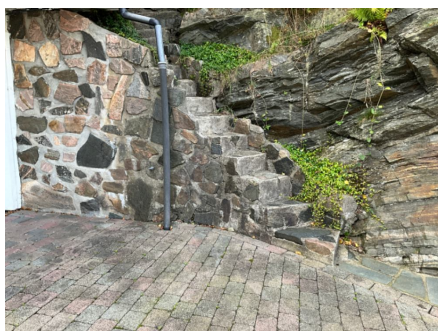
Konsekvens av manglende rekkverk er at trappen er mindre sikker i bruk og gir økt fare for fallskader.

- Rekkverk må monteres for å lukke avviket.

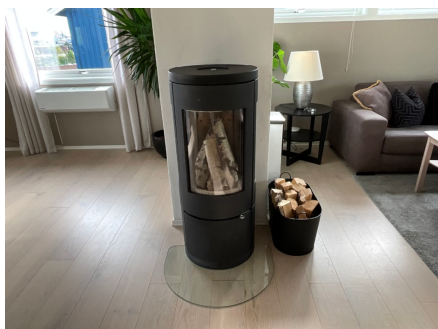
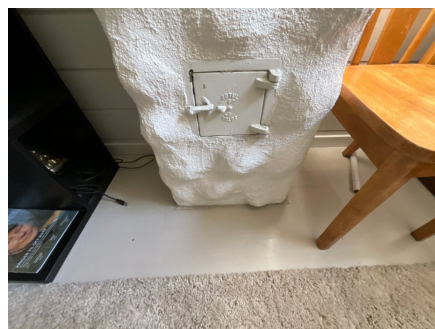
Eldre piper kan bli mer utsatt for sprekker, lekkasjer eller andre skader, noe som kan føre til funksjonsfeil eller behov for reparasjoner.

Mer enn halvparten av forventet brukstid er oppbrukt på pipeløp, tiltak kan påregnes.

- Det anbefales å montere ildfast plate under luker på pipe.
- Tidspunkt for piperehabilitering nærmer seg.

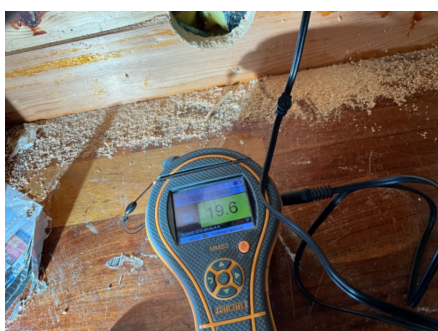
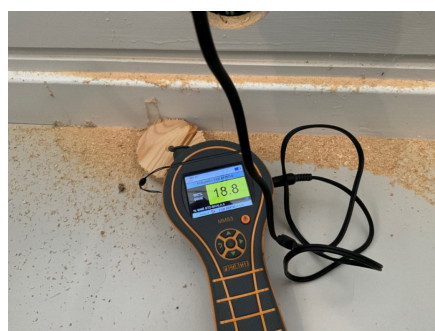
- Det er gjennom hulltaking påvist høyt fuktnivå inne i trekonstruksjonen i hulltakingen, men ikke påvist fuktskader i dette området. Høy luftfuktighet kan over tid føre til muggvekst eller sverting av materialer. Samtidig kan materialer og konstruksjoner bli ødelagt.

De registrerte avvikene kan ha sammenheng med høy alder på utvendig fuktsikring og at det er fall mot bygget under veranda og inn under kryperommet. Åne murkonstruksjoner er å anbefale på eldre bygg med fukt i påførte vegger.

Anbefaler tiltak i rom under terreng og på dreneringen da høy fuktighet på sikt vil kunne resultere i mugg/råte i treverket. Det er ingen tegn på skade der hulltaking er utført men det kan ikke utelukkes skader som ikke er registrert da hulltaking kun gir mulighet for kontroll av et lite område i konstruksjonen.

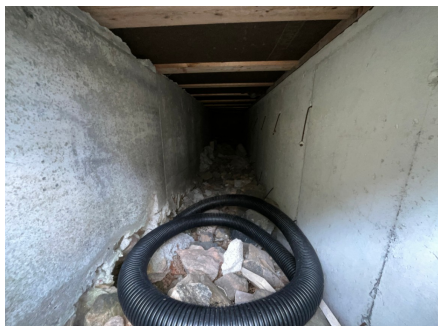
Terrenget utenfor har fall inn under bygget, dette gjør at vann og snø vil renne inn i kryperommet med dertil fare for fuktskader i bygget.

Anbefaler å gjøre terrenginngrep samt luke foran inngangen slik at ikke snø driver inn på vinteren.

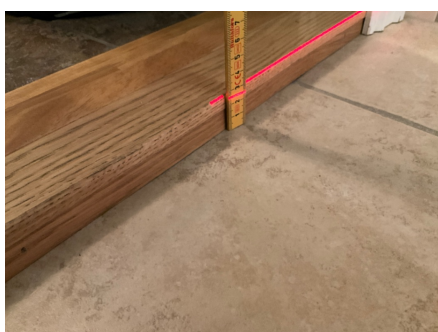
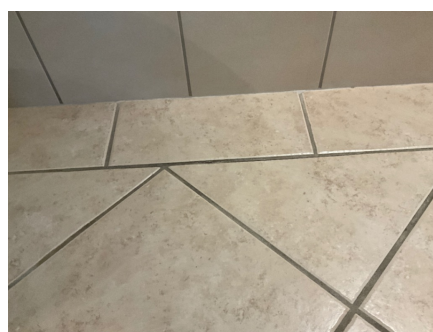
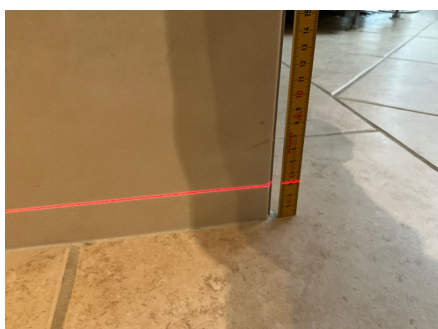
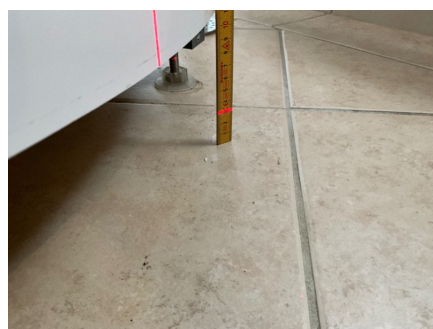
- Det er påvist at flisfuger har riss/sprekker.
- Det er påvist at høydeforskjell fra topp slukrist til gulv/synlig topp membran ved dørterskel er mindre enn 25 mm.
- Krav til fall er ikke oppfylt og gulvet er tilnærmet flatt (har ikke motfall).

- Et bad med manglende/redusert fall til sluk blir mindre funksjonelt og sikkert for brukeren. Dette kan medføre stående vann på gulvet, vann som ikke ledes effektivt til sluket, økt risiko for at vann renner ut av rommet og redusert sklisikkerhet på gulvet.
- Slike riss/sprekker kan indikere bakenforliggende fuktskader, og konstruksjonen bør observeres jevnlig for å vurdere utvikling.

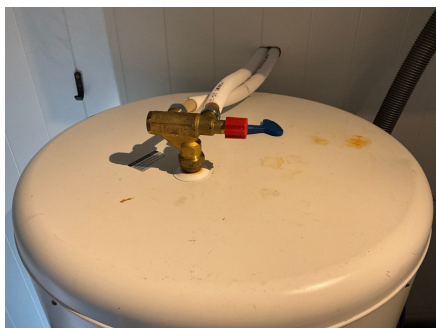
Eldre tanker med stor fare for lekkasjer, utskifting før lekkasje anbefales. Fare for skader i bygget.

ca200 liter og plassert i boden.

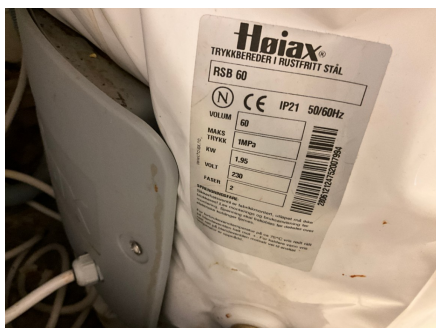
ca 60 liter og plassert i benkeskapet.

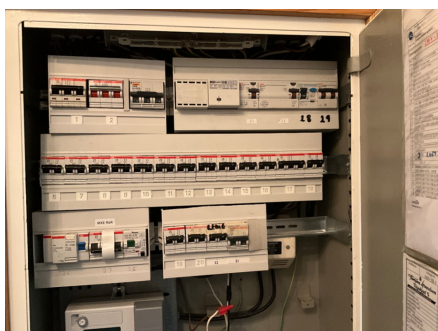
Varierende alder, delvis dokumentasjon.

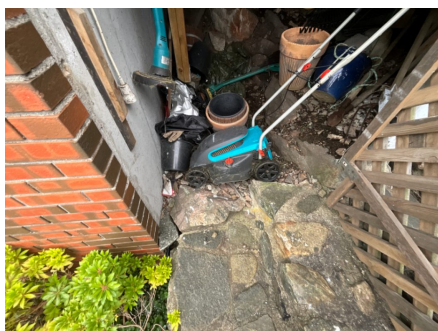
Høy alder på drenering og svakt forhøyet fuktverdier i underetasjen tilsier utskifting av drenering.

Noe synlig utvendig fuktsikring.

Det bør i så tilfelle også isoleres på utsiden av murene for å minimere kondens på innsiden.

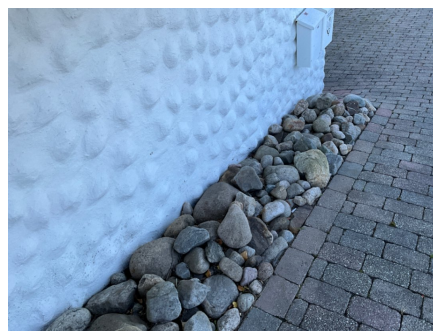
Ukjent løsning rundt garasjen.
