# Tilstandsrapport

Boligbygg med flere boenheter

Kjølberggata 13 A, 0653 OSLO

Befaringsdato: 24.06.2025

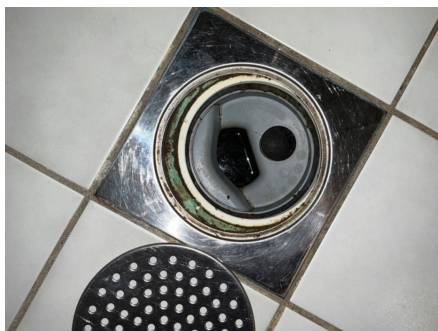
Sluktype: Plastsluk.

Membran: Klemmt i sluket.

- Mer enn halvparten av forventet brukstid er passert på membranløsningen.

Konstruksjonen har en alder der risikoen for fuktproblemer øker, og jevnlig oppfølging anbefales.

En totaloppussing med nytt vanntett sjikt bør påregnes i nær framtid.
