# Tilstandsrapport

Fritidsbolig

Mjølhusevegen 233 , 4364 SIREVÅG

Befaringsdato: 06.11.2025

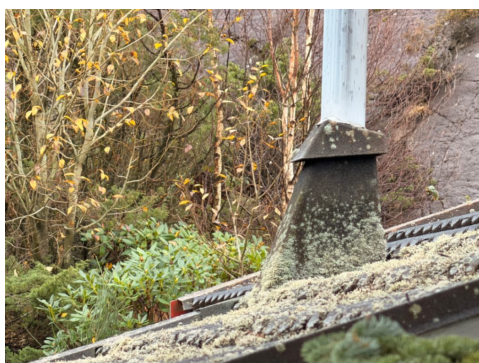
- Når takteking og undertak begynner å bli gamle, øker risikoen for lekkasjer, noe som kan føre til omfattende og kostbare reparasjoner av underliggende konstruksjoner dersom en ikke foretar tiltak på konstruksjonene før dette oppstår.

Fjerning av mose anbefales som et vedlikeholdstiltak

Takflaten bør følges opp med jevnlig vedlikehold og inspeksjon for å avdekke eventuelle skader eller lekkasjer.

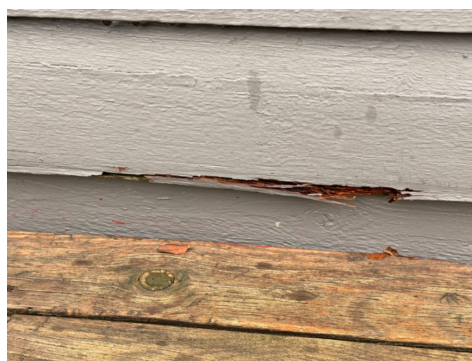
### ! TG 2 Veggkonstruksjon

- Det er ingen eller liten lufting i nedre kant av kledning mot grunnmur.
- Det er påvist spredte råteskader i bordkledningen.

- Råteskadet trekledning må skiftes ut.
- Uten tilstrekkelig lufting bak bordkledningen kan fuktighet som trenger inn bak bordene eller gjennom veggene innenfra ikke tørke opp. Dette skaper ideelle forhold for råtesopp og muggvekst.
- Råteskader i bordkledningen kan fortsette å utvikle seg både i tiliggende bordkledning og til bakenforliggende veggkonstruksjon, dersom en ikke foretar tiltak.

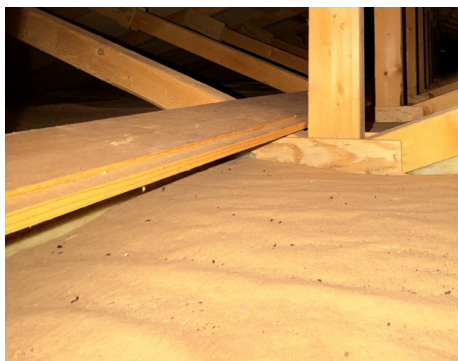
## ! TG 2 Takkonstruksjon/Loft

- Det er registrert symptom på aktivitet fra skadedyr.

- Det må gjennomføres ytterligere undersøkelser.

Anbefaler nærmere kontroll for å avklare om det aktive eller gamle forhold.

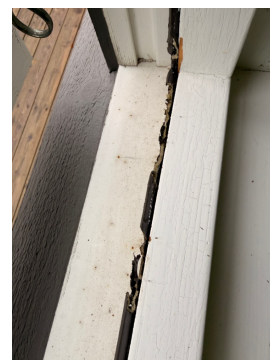
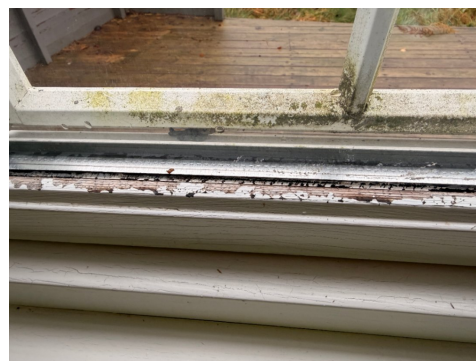
## ! TG 2 Vinduer

- Det er påvist at enkelte vinduer er vanskelig å åpne/lukke.
- Det er påvist andre avvik:

Det er registrert avvik utover normal slitasje i vindu på 1 soverom.

- Andre tiltak:
- Det må foretas tiltak for å lukke avviket.

Anbefaler utbedring av vinduer med påviste avvik. Noe vedlikehold er påregnelig.

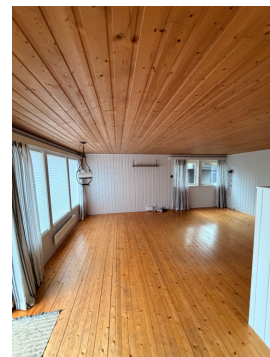
## ! TG 2 Overflater

Det er registrert ujevnheter og sprekker i gulv. Dette antas å skyldes naturlige bevegelser og setninger i konstruksjonen over tid, og anses som normalt for eldre boliger av denne typen.

Det vurderes ikke som behov for umiddelbare tiltak, men ved legging av nytt gulv som stiller krav til planhet må utbedring påregnes.

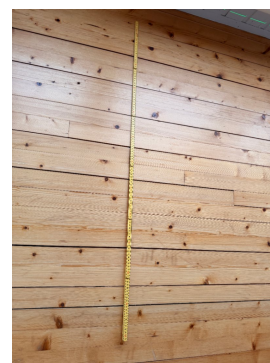
## ! TG 3 Etasjeskille/gulv mot grunn

- Målt høydeforskjell på over 20 mm innenfor en lengde på 2 meter. Tilstandsgrad 3 gis med bakgrunn i standardens krav til godkjente måleavvik.

- For å få tilstandsgrad 0 eller 1 må høydeforskjeller rettes opp. Det vil imidlertid sjelden være økonomisk rasjonelt som et enkeltstående tiltak i en bolig som dette. Dersom boligen en gang skal renoveres, kan man vurdere slike tiltak.

**Kostnadsestimat: 20 000 - 100 000**

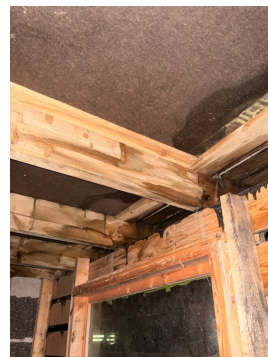
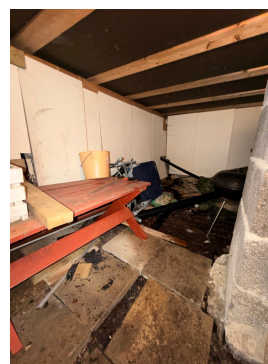
## Kryp Kjeller

- Det er ikke adgang til deler av krypkjelleren. Kryp Kjeller er kun vurdert i tilgjengelige deler. Kryp Kjeller regnes for å være en risikokonstruksjon som er utsatt for fukt- og råteskader i bunnsvill, trebjelkelaget og andre tilstøtende konstruksjoner, på grunn av fuktighet fra grunnen og kondensering ved temperaturskjeller. Selv om det ikke er avdekket tegn på skader, betyr ikke dette nødvendigvis at det ikke foreligger skader i eller i forbindelse med krypkjelleren.
- Det er stedvis påvist fuktnivå som tilsier at konstruksjonen kan ha fuktskader.

Det mangler fuktsperre i form av plastfolie på bakken i krypkjelleren. Dette medfører at fuktighet fra bakken stiger opp i krypkjelleren med påfølgende økt luftfuktighet og risiko for en skadeutvikling.

Det anbefales å etablere plast mot grunn, for å redusere luftfuktigheten i rommet.

**Kostnadsestimat: 20 000 - 100 000**

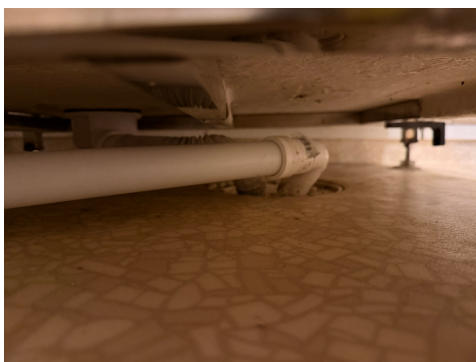
- Det er påvist avvik i fallforhold til sluk i forhold til krav i forskrift på byggetidspunktet.

På grunn av manglende tilgang til sluket, har det ikke vært mulig å vurdere tilstanden. Alder og oppbygning på våtrommet tilsier at det kan forekomme slitasje eller tette avløp over tid, selv om det ikke er observert tegn til lekkasje i tilgjengelige områder.

- Det må foretas utbedring av fallforhold.
- Til tross for avviket i fall/høydeforskjell til sluk, vil gulvet fortsatt kunne lede vann mot sluket, men med redusert effektivitet. Dette kan potensielt øke risikoen for vannansamling i enkelte områder av badet.

- Det er viktig å merke seg at levetiden til en membran varierer basert på kvalitet, installasjon og bruk. Eldre membraner kan bli sprø og sprekke opp, noe som fører til at de mister sin vanntettende funksjon. Dette kan resultere i vannlekkasjer gjennom vegger og gulv og fuktskader.
- Tilgang til sluk må bedres både for inspeksjon og rengjøring.

Kostnadsestimat: Under 20 000

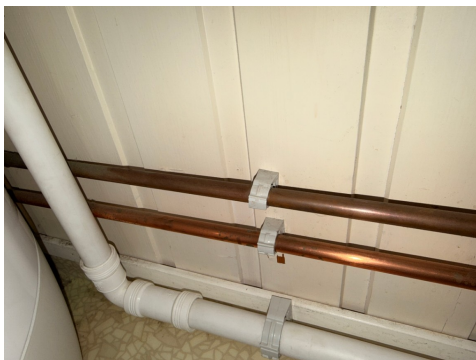
Vannrør er fra byggeåret, og har nådd en alder som tilsier at skader / lekkasjer kan oppstå.

Lokalisering av stoppekran må gjøres for å lukke avviket.

Tidspunkt for utskiftning av vannledninger nærmer seg.

**Kostnadsestimat: 20 000 - 100 000**

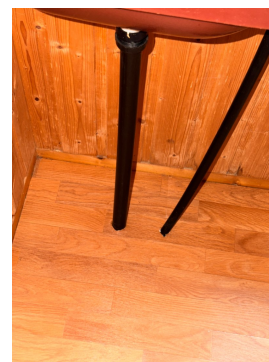
## ! TG 2 Avløpsrør

Avløpsanlegg fra byggeåret har nådd en høy alder og skader / lekkasjer kan oppstå.

Mangel på tetting rundt rørgjennomføring i gulv kan medføre at vann ledes ned i gulv ved lekkasje eller vannsøl.

I forbindelse med oppgradering/renovering vil det være naturlig med utskiftning av rør.

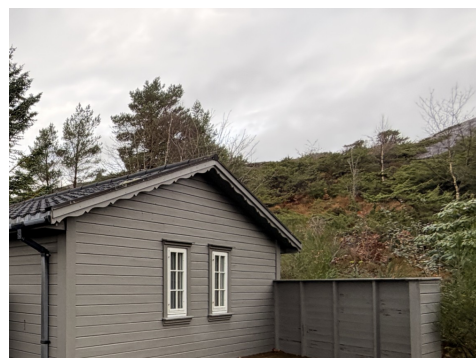
### TG 3 Terrengforhold

Boligen ligger i skrående terreng. Noe som medfører at terrenget bak boligen har fall inn mot bygningskroppen. Dette medfører økt belastning på drenering og grunnmur.

Terrenget må ha fall fra grunnmuren for å sikre god avrenning av overflatevann. Eventuelt må det utføres drenerende tiltak i terrenget for å lede overflatevann vekk fra boligen.

Kostnadsestimat: 20 000 - 100 000
