# Tilstandsrapport

Fritidsbolig

Mjølhusevegen 233 , 4364 SIREVÅG

Befaringsdato: 06.11.2025

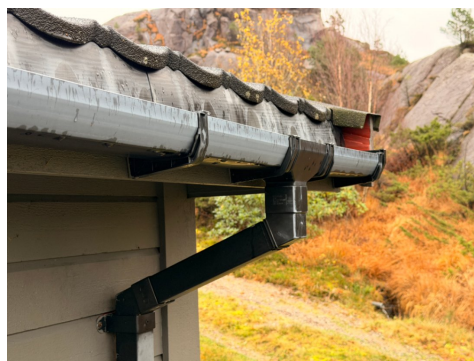
### ! TG 2 Nedløp og beslag

Det er montert takrenner og nedløp av plast fra byggeår.

Ingen registrerte skader eller lekkasje på befaringsdagen  
TG:2 satt iht. alder.

- Andre tiltak:
- Stigetrinn for feier må monteres.

En utbedring bør sees i sammenheng med en fremtidig utskifting av takteking.

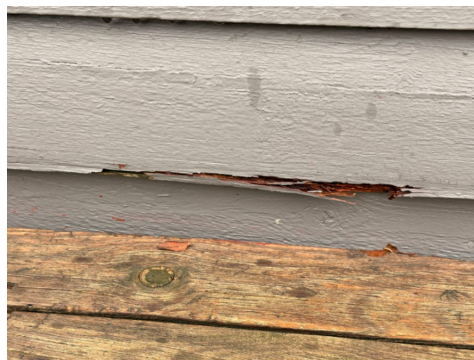
### ! TG 2 Veggkonstruksjon

Veggene har bindingsverkskonstruksjon fra byggeår. Fasade/kledning har liggende bordkledning.

- Det er ingen eller liten lufting i nedre kant av kledning mot grunnmur.
- Det er påvist spredte råteskader i bordkledningen.

- Råteskadet trekledning må skiftes ut.
- Uten tilstrekkelig lufting bak bordkledningen kan fuktighet som trenger inn bak bordene eller gjennom veggene innenfra ikke tørke opp. Dette skaper ideelle forhold for råtesopp og muggvekst.
- Råteskader i bordkledningen kan fortsette å utvikle seg både i tiliggende bordkledning og til bakenforliggende veggkonstruksjon, dersom en ikke foretar tiltak.

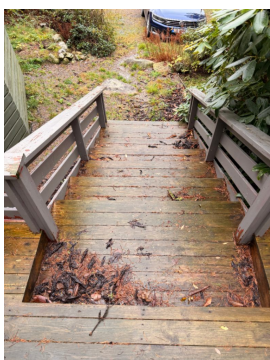
## ! TG 2 Utvendige trapper

Utvendige trapper i imp. trevirke fra byggeår.

For å lukke avviket må høyden på rekkverket heves til dagens krav på 100 cm.

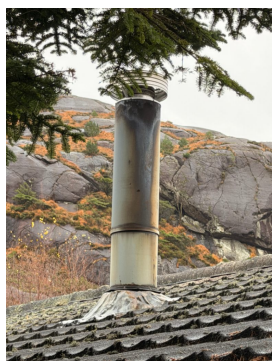
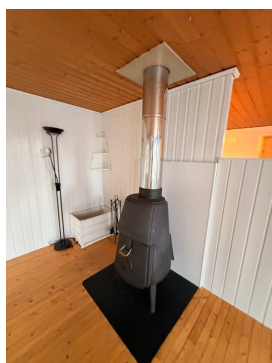
## ! TG 2 Pipe og ildsted

Boligen har vedovn.

På grunn av alder anbefales det å etablere nytt beslag for å sikre bedre beskyttelse og redusere risiko for fremtidige lekkasjer.

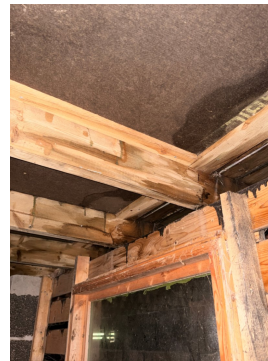
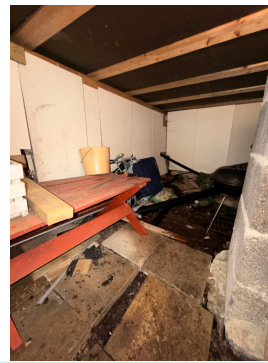
## Krypjkjeller

Bygningen har krypkjeller under trebjelkelag og stubbegulv. Forholdene er kun visuelt observert. Det er ikke foretatt fuktmålinger, da det allerede er tydelige tegn til fukt i området.

- Det er ikke adgang til deler av krypkjelleren. Krypjkjeller er kun vurdert i tilgjengelige deler. Krypjkjeller regnes for å være en risikokonstruksjon som er utsatt for fukt- og råteskader i bunnsvill, trebjelkelaget og andre tilstøtende konstruksjoner, på grunn av fuktighet fra grunnen og kondensering ved temperaturskjeller. Selv om det ikke er avdekket tegn på skader, betyr ikke dette nødvendigvis at det ikke foreligger skader i eller i forbindelse med krypkjelleren.
- Det er stedvis påvist fuktnivå som tilsier at konstruksjonen kan ha fuktskader.

Det mangler fuktsperre i form av plastfolie på bakken i krypkjelleren. Dette medfører at fuktighet fra bakken stiger opp i krypkjelleren med påfølgende økt luftfuktighet og risiko for en skadeutvikling.

Det anbefales å etablere plast mot grunn, for å redusere luftfuktigheten i rommet.

**Kostnadsestimat: 20 000 - 100 000**

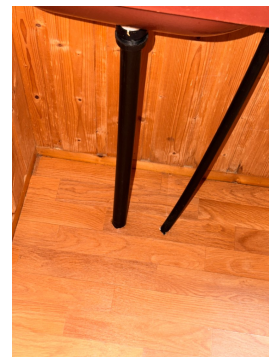
Vannrør av varierende alder, vannrør fra byggeår har nådd en alder som tilsier at skader / lekkasjer kan oppstå.

Avløpsanlegg fra byggeåret har nådd en høy alder og skader / lekkasjer kan oppstå.

Mangel på tetting rundt rørgjennomføring i gulv kan medføre at vann ledes ned i gulv ved lekkasje eller vannsøl.

I forbindelse med oppgradering/renovering vil det være naturlig med utskiftning av rør.

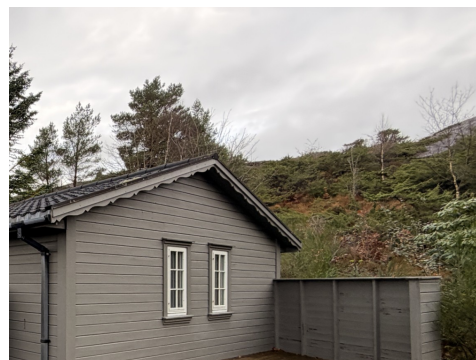
### TG 3 Terrenghorhold

Boligen ligger i skrående terreng. Noe som medfører at terrenget bak boligen har fall inn mot bygningskroppen. Dette medfører økt belastning på drenering og grunnmur.

Terrenget må ha fall fra grunnmuren for å sikre god avrenning av overflatevann. Eventuelt må det utføres drenerende tiltak i terrenget for å lede overflatevann vekk fra boligen.

**Kostnadsestimat: 20 000 - 100 000**
