# Tilstandsrapport

Enebolig

Haslevollen 19, 4618 KRISTIANSAND S

Befaringsdato: 06.10.2025

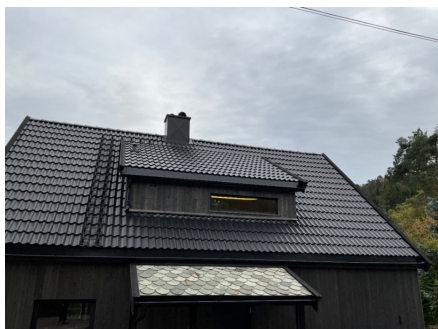
- Det er ikke krav om utbedring av snøfangere opp til dagens krav.
- Fare for snø fra taket ved manglende snøfangere.

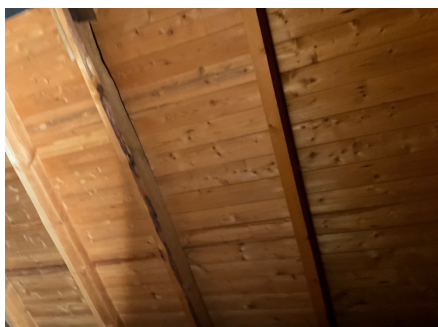
## TG 1 Takkonstruksjon/Loft

Undertak av panel med ny duk som vindtett.

Ingen utslag ved måling etter fukt.

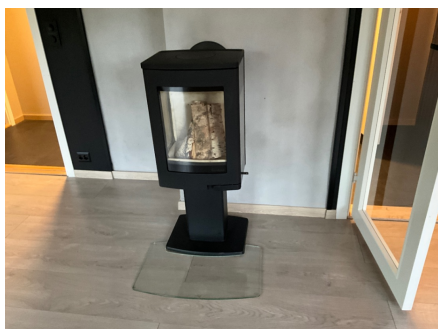
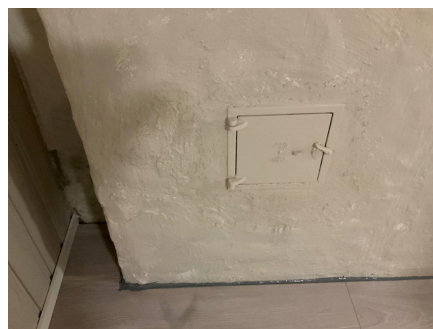
Eldre piper kan bli mer utsatt for sprekker, lekkasjer eller andre skader, noe som kan føre til funksjonsfeil eller behov for reparasjoner.

Mer enn halvparten av forventet brukstid er oppbrukt på pipeløp, tiltak kan påregnes.

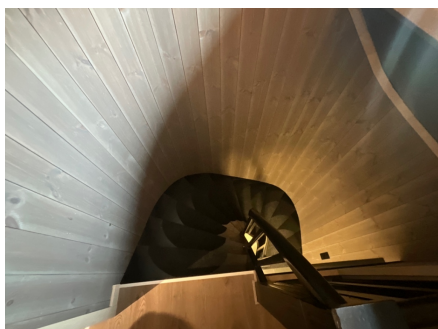
## TG 2 Innvendige trapper

Boligen har malte tretrapper.

- Håndløper bør monteres, men det var ikke krav på byggetidspunktet.

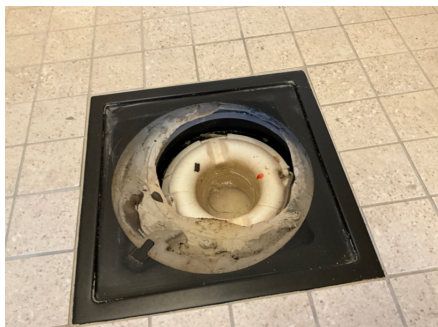
### TG 1 Sluk, membran og tettesjikt

Det er plastsluk og smøremembran med dokumentert utførelse.

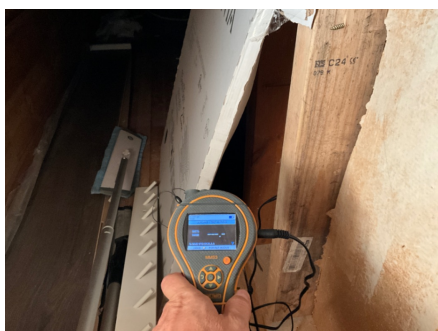
### 1 TG 0 Tilliggende konstruksjoner våtrom

Hulltaking er foretatt uten å påvise unormale forhold. Hulltaking er foretatt ved/i kottet. Fuktkvotemåling (vekt%) i konstruksjonen ble målt til 6.

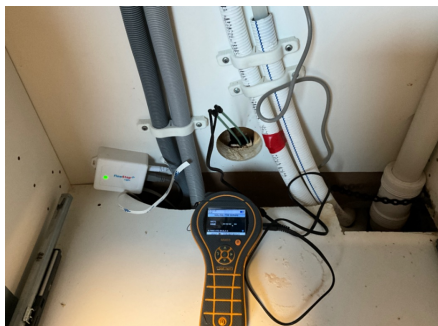
Vegger med overflater av plater uten fuktbestandig materialer.

- Overvåk tilstanden jevnlig. For å få tilstandsgrad 0 eller 1 må tettesjiktet skiftes ut, men tidspunktet for når dette er nødvendig er vanskelig å si noe om. Ved renovering, påse at alle forhold med tettesjiktet, våtzone, sluk, røranlegg mv. dokumenteres.
- Forsiktighet ved bruk anbefales, avviket kan gjøre at platene sveller ved fuktbelastning. Våtrom bør ha plater som tåler fuktpåkjenning.

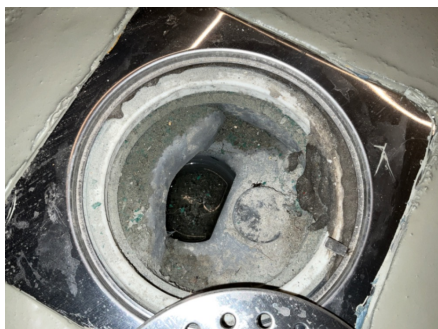
- Det må etableres tilfredsstillende membran/tettesjikt i våtrommets våtsone. Alle forhold med tettesjikt, våtsone, sluk m.m. må dokumenteres. Manglende membran/tettesjikt medfører risiko for lekkasjer og fukt i konstruksjonen.

Kostnad er kun for å etablere membran i våtsoner, eventuelt nytt belegget med oppkant.

**Kostnadsestimat: 10 000 - 50 000**

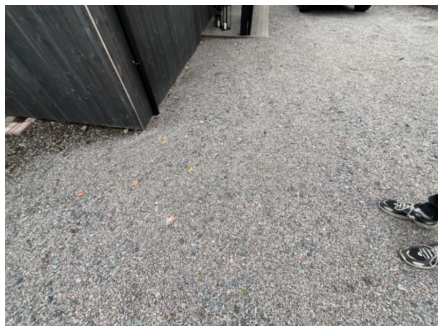
- Det bør foretas terrengjusteringer.

Anbefaler å etablere fall bort fra grunnmuren. Fallet ut fra bygningen skal være minimum 1:50 i en avstand på minst 3 m fra veggen.
