# Tilstandsrapport

📍 Gårdsbakken 39E , 3256 LARVIK

# gnr. 3020, bnr. 2627

Oppdragsnr.: 20166-2308

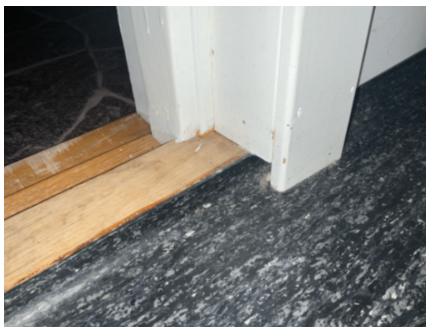
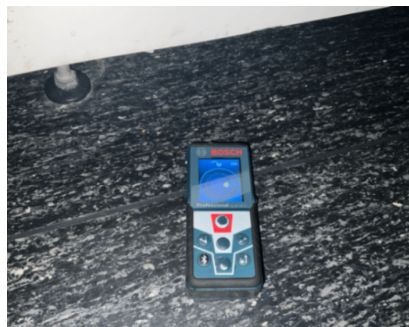
#### TG 2 Overflater Gulv

Vinylbelegg med oppkant. Ok terkse oppkant. Gulv så godt som plant - ikke målt rundt sluk grunnet plassering.

- Det er påvist avvik i fallforhold til sluk i forhold til krav i forskrift på byggetidspunktet.

- Til tross for avviket i fall/høydeforskjell til sluk, vil gulvet fortsatt kunne lede vann mot sluket, men med redusert effektivitet. Dette kan potensielt øke risikoen for vannansamling i enkelte områder av badet.

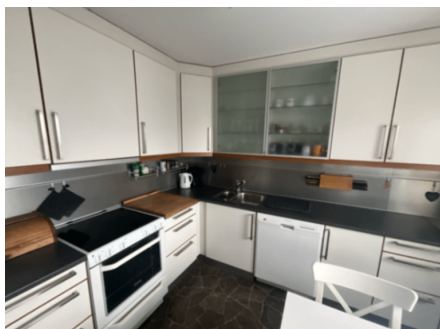
### TG 1 Overflater og innredning

Kjøkken med skyvedører fra stue framstår nyere oppusset - ubekreftet, men antatt 2010-tallet.

Som forventet har innredningen noe slitasje, dog ikke utover hva som må forventes ved «normal bruk» i en slik tidsperiode.
