# Tilstandsrapport

Halvpart tomannsbolig

Kurlandsveien 59, 1479 KURLAND

Befaringsdato: 04.09.2025

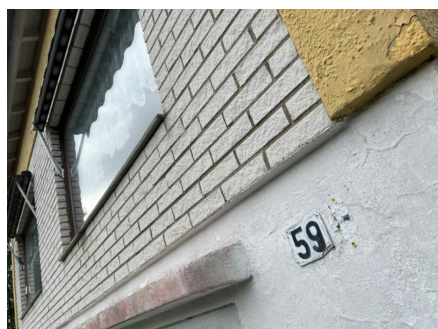
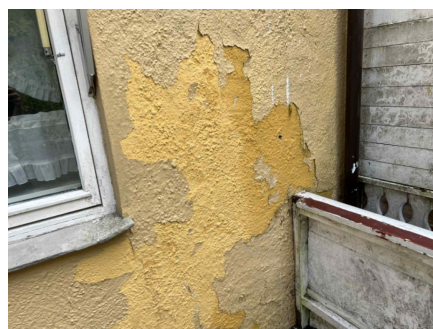
Det vokser/har vokst klatreplanter på murveggen som kan ha ført til skader.

Skadet trevirke må byttes.

Det er viktig at det benyttes malingstyper som lar muren "puste".

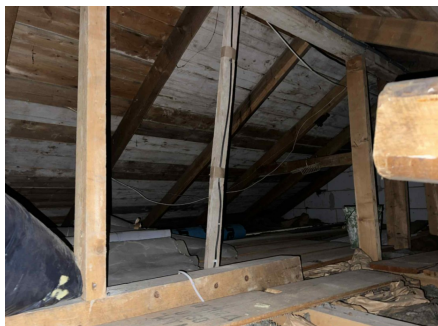
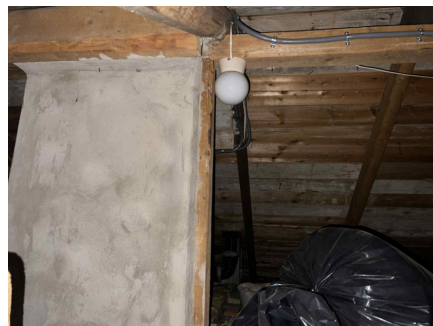
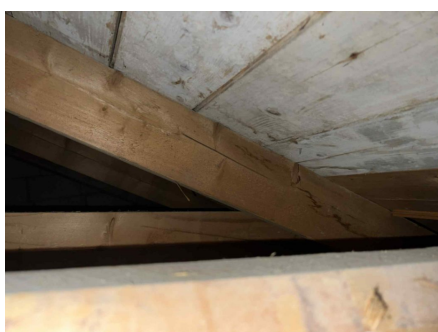
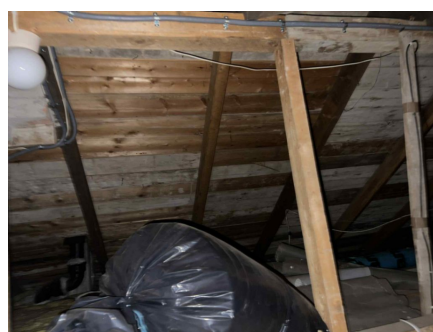
- Det er påvist fuktskjolder/skader i takkonstruksjonen.

Det er observert noe skjolder etter fukt men de fremsto som tørre på befaringsdagen.

Anbefaler følge med igjennom forskjellige årstider og forskjellig vær for å kontrollere om det er aktive lekkasjer.

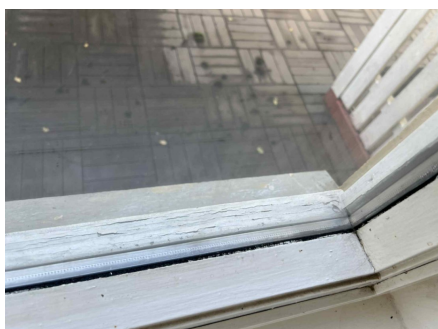
- Det er påvist at enkelte vinduer er vanskelig å åpne/lukke.
- Det er påvist avvik rundt innsetningsdetaljer.
- Det er påvist noen glassruter som er punktert eller sprukne.
- Karmene i vinduer er slitte og det er sprekker i trevirket.

Eldre vinduer med skader og slitasje etter bruk og mangelfullt vedlikehold.

Malingsflass og slitasje

Man må regne omfattende vedlikehold eller at vinduer må byttes.

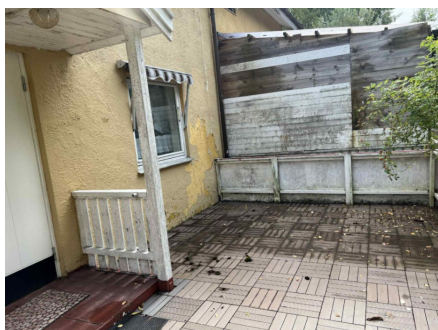
Det er observert skader på rekkverk.

Anbefaler å etablere ny terrasse.

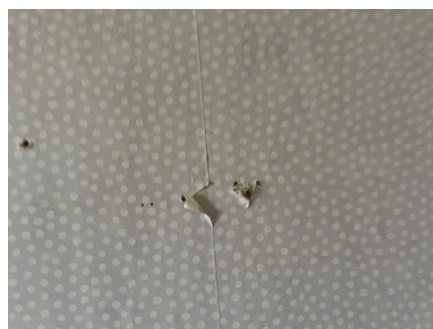
- Det er stedvis påvist synlige skader på overflater.
- Overflater har en del slitasjegrad utover det en kan forvente.

Innvendige overflater fremstår med med stor slitasje og stedvis noe skader.

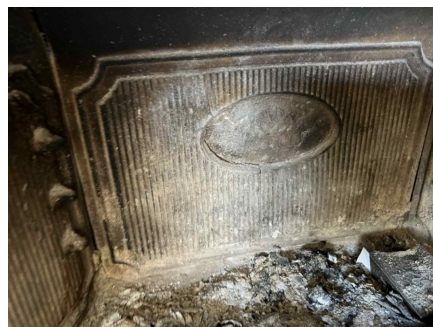
Sprekk i bennplate

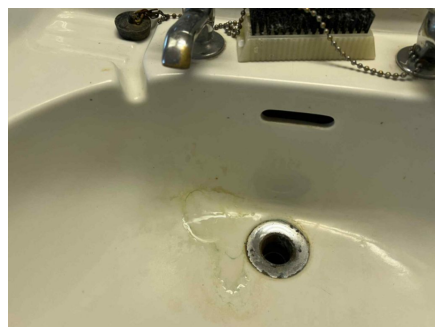
Det er blant annet observert skader på gulvbelegg, med utettheter, manglende membran på vegger, fuktskader på innredninger, misfarginger etter drypp fra kraner i servant og badekar.

- Våtrommet har behov for omfattende oppgraderinger. For å sikre en løsning som oppfyller gjeldende krav, bør tettesjikt, sluk og røropplegg oppgraderes og dokumenteres.
- Manglende oppgradering av våtrommet medfører høy risiko for at konstruksjonene ikke vil tåle vanlig bruk av vann eller lekkasjer. Dette kan føre til fuktskader på tilstøtende konstruksjoner.

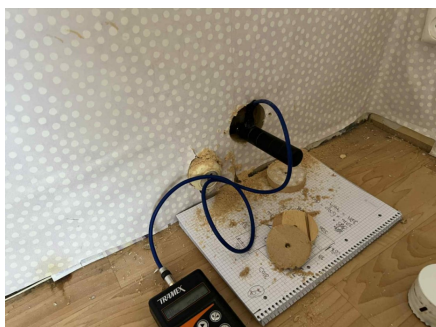
- Ved andre fuktundersøkelser enn hulltaking, er det påvist indikasjoner på fuktskader.

Utettheter ved sluk, vegger uten membran etc. indikerer at det er stor sannsynlighet for at det er fuktskader i tilstøtende konstruksjoner.

- Dersom tiltaket ikke utføres er det fare for at eventuelle skader i veggen ikke avdekkes.

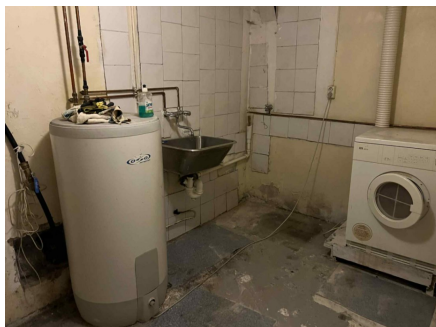
Rommet har ingen fuktsikring.

Ved en eventuell lekkasje vil vann renne ut av rommet.

• Manglende oppgradering av våtrommet medfører høy risiko for at konstruksjonene ikke vil tåle vanlig bruk av vann eller lekkasjer. Dette kan føre til fuktskader på tilstøtende konstruksjoner.

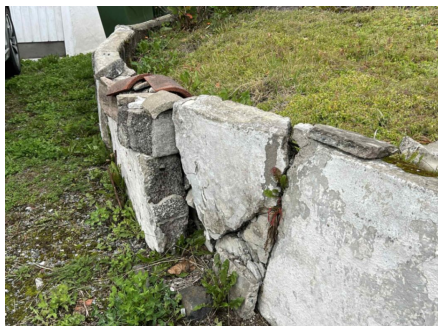
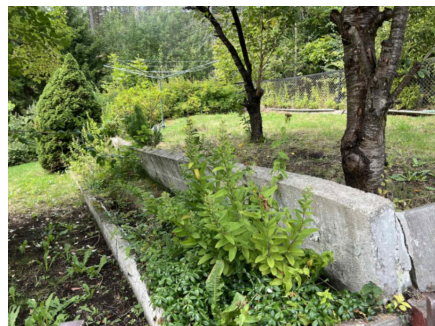
- Det er påvist større sprekker og/eller skjevheter i muren.
- Det mangler rekkverk/annen sikring på forstøtningsmuren(e) ut ifra dagens krav.

Murene fremstår som skjeve og med mye skader og oppsprekking.
