# Tilstandsrapport

Selveierleilighet

Måkekollen 162, 1679 KRÅKERØY

Befaringsdato: 23.10.2025

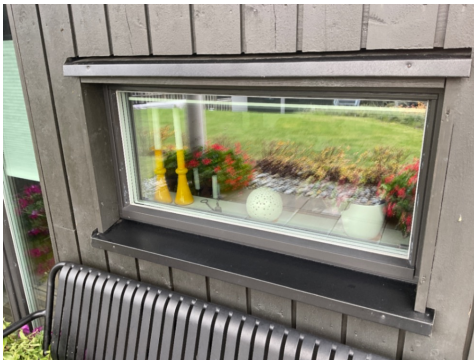
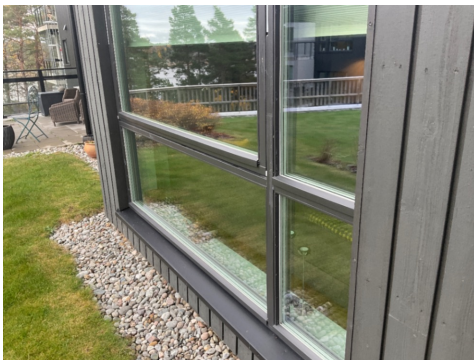
### ! TG 1 Vinduer

Vinduer med rammer og karmen i tre med isolerglass fra byggeår.

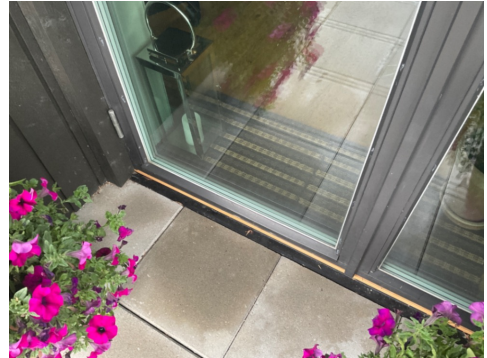
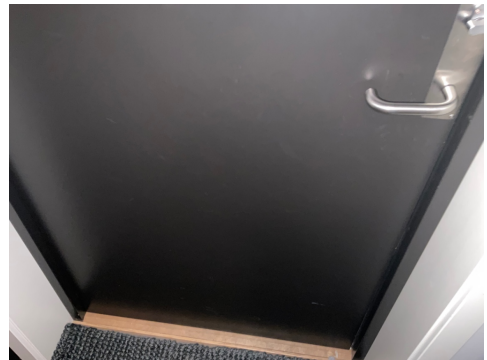
### ! TG 1 Dører

Ytterdør i tre fra byggeår.  
Terrassedør i tre med stort glassfelt med isolerglass fra byggeår.

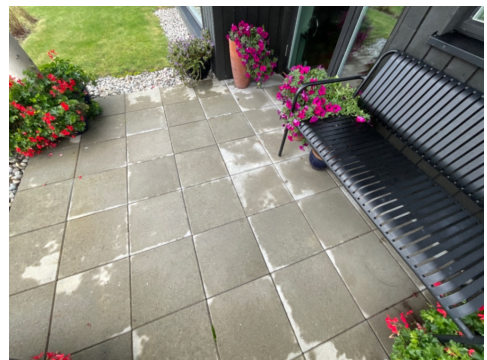
### ! TG 1 Balkonger, terrasser og rom under balkonger

Fra stue/kjøkken er det adgang til hellebelagt terrasse på 8 kvm.

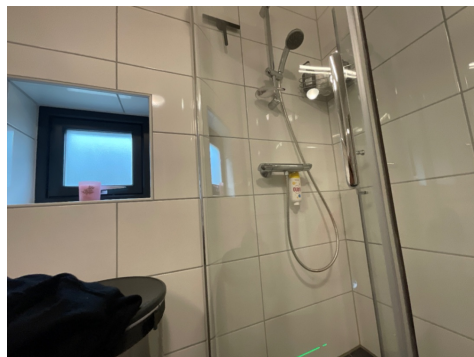
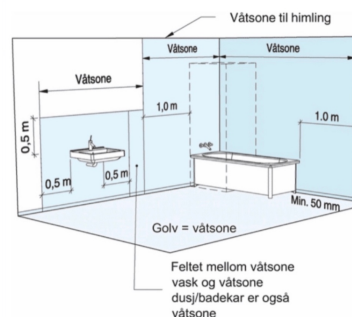
## ! TG 2 Overflater vegger og himling

Flis på vegger og slettmalt tak.

- Det er vindu/dør med ikke fuktbestandige materialer i våtsonen (ved vask, dusj, badekar, osv.), løsningen eller byggematerialet er uegnet.

Vindu i våtsone.

Ikke nødvendig med tiltak da dusjvegg beskytter vinduet mot vannbelastning. Tilstanden må dog overvåkes.

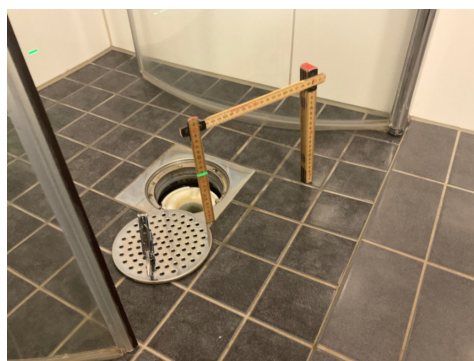
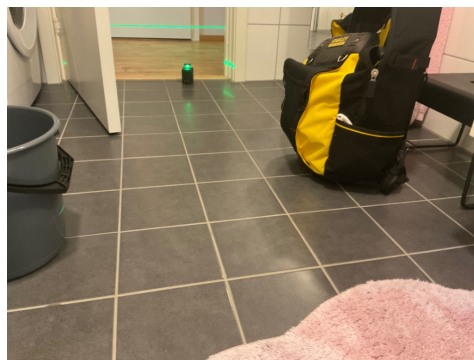
## ! TG 1 Overflater Gulv

Flislagt gulv med elektriske varmekabler. Fallforhold til sluk er målt til ca. 30 mm fra topp membran til topp av slukrist.

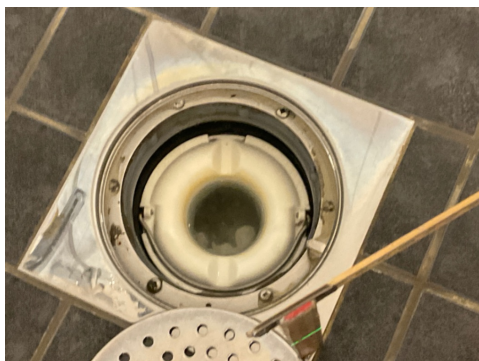
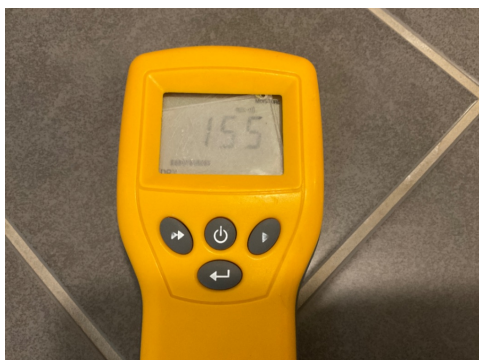
## TG 1 Sluk, membran og tettesjikt

Plastsluk.

Fuktmåler viser normale verdier.

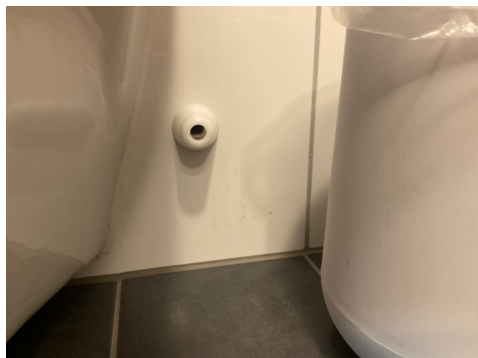
## TG 1 Sanitærutstyr og innredning

Rommet har innredning med nedfelt servant, veggfestet toalett, dusjhjørne og opplegg for vaskemaskin.

Drensåpning er korrekt etablert i sistene iht. forskrifter.

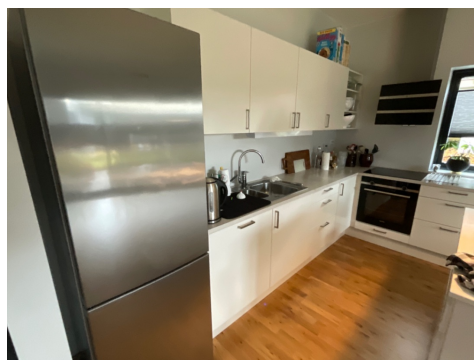
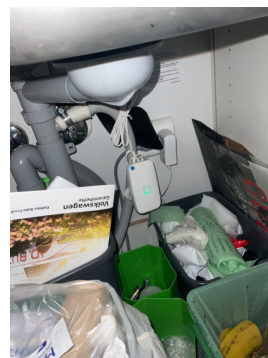
## TG 1 Overflater og innredning

Kjøkkeninnredning fra byggeår.

Kjøkkenet har slette fronter og laminat benkeplate. Integrert komfyr, platetopp og oppvaskmaskin, frittstående kjøl/fryseskap. Waterguard er montert.

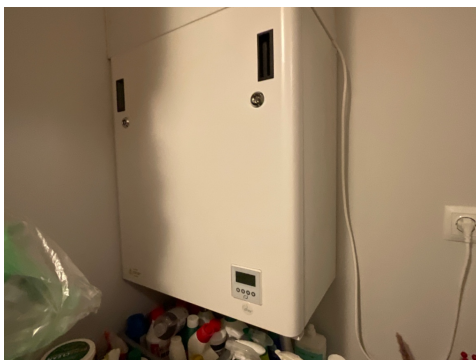
### ! TG 1 Ventilasjon

Balansert ventilasjonsanlegg som kontrollerer både mengden tilluft og avtrekksluft. Ventilasjonsaggregatet består av en vifte som trekker ut brukt luft fra våtrom, kjøkken og tekniske rom. Det består også av en vifte som trekker luft utenfra og tilfører frisk, temperert luft til oppholdsrom som soverom, stue osv.

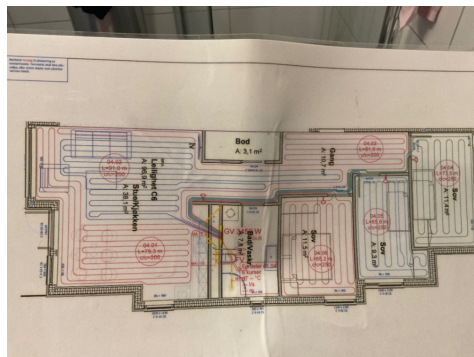
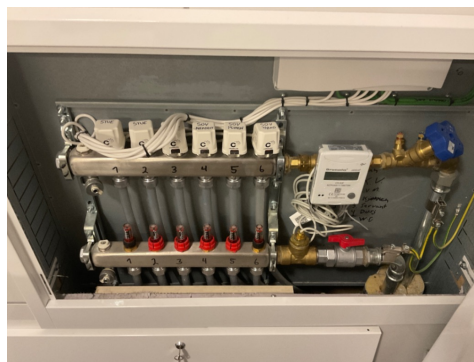
### ! TG 1 Vannbåren varme

Vannbåren gulvvarme tilknyttet bergvarmesystem.

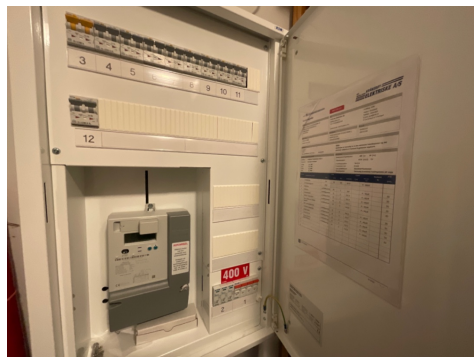
### ! TG 1 Elektrisk anlegg

Sikringsskap med automatsikringer.

Relativt nytt el-anlegg fortsatt med garanti frem til desember 2025.
