# Tilstandsrapport

Enebolig

Hestebråtåvegen 24 , 2130 KNAPPER

Befaringsdato: 23.01.2026

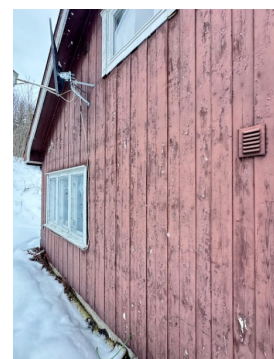
Vanlig bindingsverkskonstruksjon isolert med papp og stillestående luft i hullrom. Stående utvendig malt panel. Panelen er meget slitt og det er målt fukt i mye av panel mot gulv på terrasse. Det er også flere panelbord med begynnende råte. Malingen er slitt med noe svetesopp - stedvis er malingen flasset av panelen.

- Det er ingen eller liten lufting i nedre kant av kledning mot grunnmur.
- Det er påvist spredte råteskader i bordkledningen.

- Råteskadet trekledning må skiftes ut.
- Det bør foretas tiltak for å bedre lufting av kledningen.

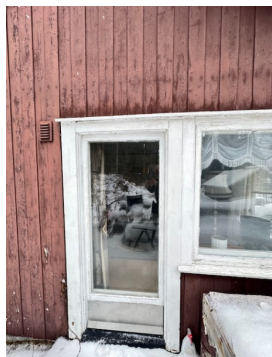
## ! TG IU Balkonger, terrasser og rom under balkonger

Terrasse v/stue på 14 m<sup>2</sup>, i betongkonstruksjoner. Betonggulv og tett rekkverk i lecastein som er pusset utvendig og innvendig. Trapp til terreng.  
Takoverbygget inngangsparti på 3 m<sup>2</sup> i trekonstruksjoner. Tette vegger og furugulv. Trapp til terreng. Taklys.  
Platting v/inngangsparti på 14 m<sup>2</sup> i trekonstruksjoner. Tett rekkverk på 3 sider.

- Det bør foretas nærmere undersøkelser av balkong/terrasser når den er snøfri.

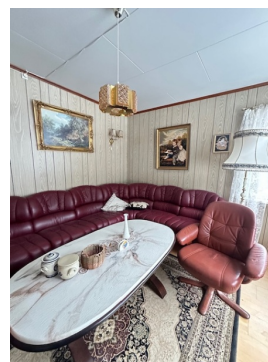
### ! TG 2 Etasjeskille/gulv mot grunn

- Målt høydeforskjell på mellom 10 - 20 mm innenfor en lengde på 2 meter. Tilstandsgrad 2 gis med bakgrunn i standardens krav til godkjente måleavvik.

- For å få tilstandsgrad 0 eller 1 må høydeforskjeller rettes opp. Det vil imidlertid sjelden være økonomisk rasjonelt som et enkeltstående tiltak i en bolig som dette. Dersom boligen en gang skal renoveres, kan man vurdere slike tiltak.

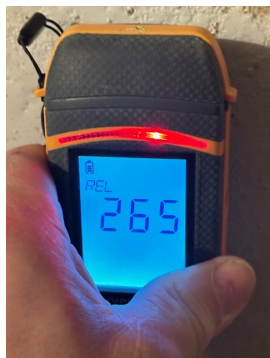
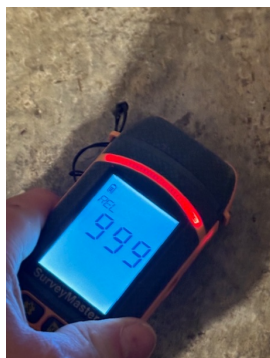
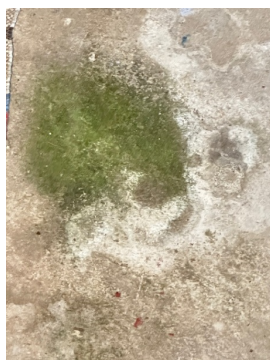
## TG 2 Kryp kjeller

Krypkjeller under tilbygg fra 1980 har jordgulv som ikke er dekket med plast. Det er også begynnende råte på forskaling i tre rundt betongsøyler.

- Det er ikke adkomst til deler av krypkjelleren. Krypkjeller er kun vurdert i tilgjengelige deler. Krypkjeller regnes for å være en risikokonstruksjon som er utsatt for fukt- og råteskader i bunnsvill, trebjelkelaget og andre tilstøtende konstruksjoner, på grunn av fuktighet fra grunnen og kondensering ved temperaturforskjeller. Selv om det ikke er avdekket tegn på skader, betyr ikke dette nødvendigvis at det ikke foreligger skader i eller i forbindelse med krypkjelleren.
- Det er manglende fuktsperre på bakken.

- Vær oppmerksom på denne risikoen, overvåk tilstanden og undersøk dette nærmere, helst med hjelp av en fagkyndig.
- Fuktsperre på bakken bør etableres.

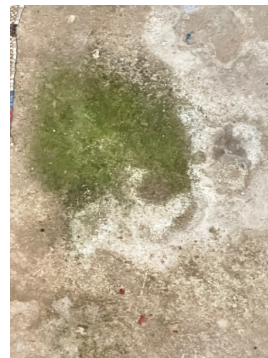
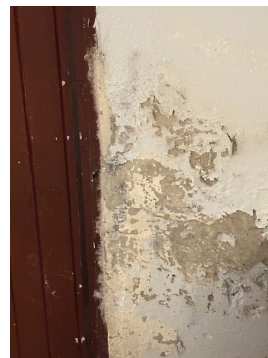
### TG 2 Grunnmur og fundamenter

- Grunnmuren har sprekkdannelser.

Utfør en lokal utbedring
