# Tilstandsrapport

Enebolig

Hestebråtåvegen 24 , 2130 KNAPPER

Befaringsdato: 23.01.2026

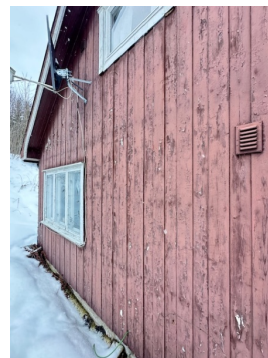
Vanlig bindingsverkskonstruksjon isolert med papp og stillestående luft i hullrom. Stående utvendig malt panel. Panelen er meget slitt og det er målt fukt i mye av panel mot gulv på terrasse. Det er også flere panelbord med begynnende råte. Malingen er slitt med noe svetesopp - stedvis er malingen flasset av panelen.

- Det er ingen eller liten lufting i nedre kant av kledning mot grunnmur.
- Det er påvist spredte råteskader i bordkledningen.

- Råteskadet trekledning må skiftes ut.
- Det bør foretas tiltak for å bedre lufting av kledningen.

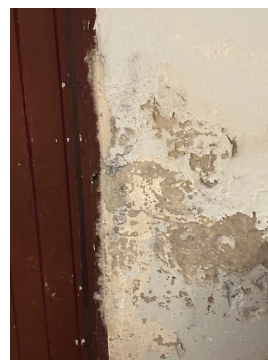
### TG 2 Grunnmur og fundamenter

- Grunnmuren har sprekkdannelser.

Utfør en lokal utbedring
