# Kromgruvveien 94 7375 RØROS

## Tilstandsrapport Eierskifte

Boligtype: Hytte

Byggeår: 1978

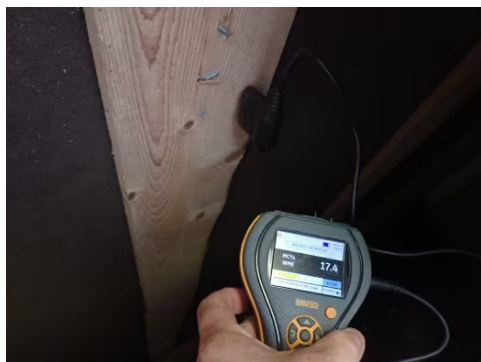
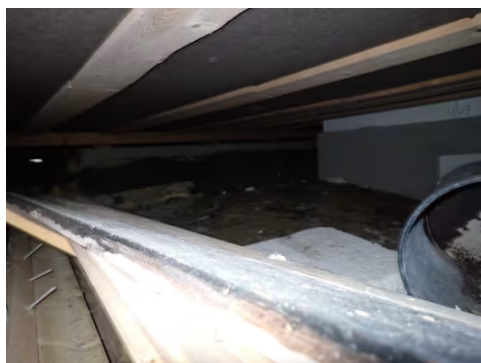
## 6.4 Krypkjeller: Hytte

Oversiktsbilde.

| -Det er ikke etablert noen fuktsperre i form av plast på bakken i kryprommet.<br>-Ved stikktakninger i bjelkelaget i krypkjeller måles et fukttinnhold på ca. 17,5 vektprosent. Dette fuktnivået øker risikoen for muggvekst.<br>-Kontrollen er begrenset til en inspeksjon fra luken. Dette er på grunn av lagrede gjenstander ved åpningen. Det vil være usikkerhet rundt de mindre tilgjengelige områdene.<br>Utvendig terreng er delvis flatt mot krypkjelleren. | |

- Det anbefales å etablere plast mot grunn for å redusere luftfuktigheten i rommet.
- Krypkjeller er kun vurdert i tilgjengelige deler ved befaringen. Krypkjeller regnes for å være en risikokonstruksjon som er utsatt for fukt- og råteskader i bunnsvill, trebjelkelaget og andre tilstøtende konstruksjoner, på grunn av fuktighet fra grunnen og kondensering ved temperaturforskjeller. Selv om det ikke er avdekket tegn på skader, betyr ikke dette nødvendigvis at det ikke foreligger skader i eller i forbindelse med krypkjelleren. Nærmere inspeksjon anbefales.
- Det anbefales terrengjusteringer for å lede overflatevann tilfredsstillende bort fra grunnmur.

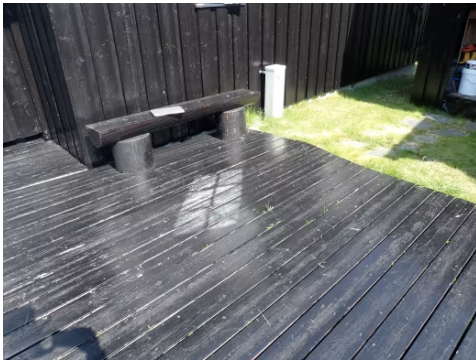
Skjevheten foreligger i dette området, ved hjørnet på veggen og ut til kanten.

- Det er en skjevhet i gulvet ved ytterhjørnet på hytta, mot annekset. Det er ikke tegn på vesentlig svikt, men skjevheten er godt merkbar.
- En del gulvbord fra byggeår har sprekker.

- Skjevheter anbefales utbedret.
- Det kan være behov for utskiftinger av enkelte gulvbord.

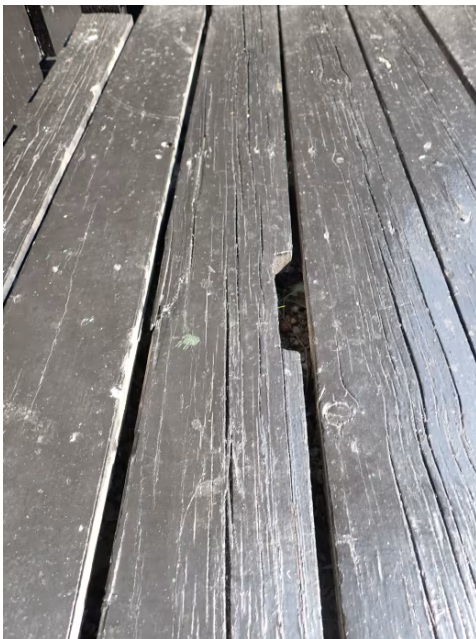
Noe sprekker i eldre bord.

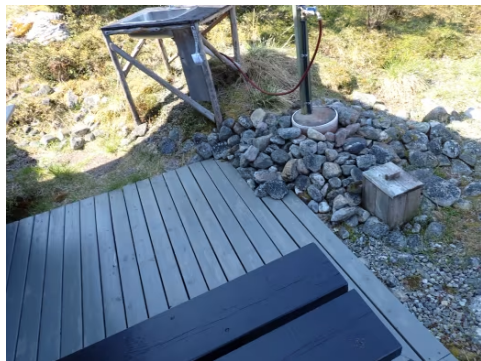
## 6.6 Balkong, terrasse, platting: Liten platting

- Det er en skjevhet i gulvet ut mot vannposten.

TG 2 som følge av dette.

Skjevheten foreligger ut mot dette hjørnet.

- Det anbefales å rette opp skjevheten.

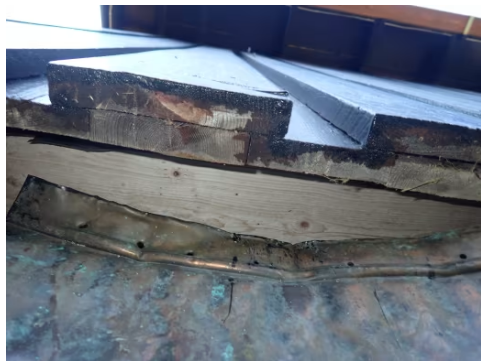
## 6.8 Yttervegger: Hytte

- Det er benyttet klosser som musesperre bak kledning. Dette har medført stedvis redusert lufting.

TG 2 som følge av dette.

| -Med tanke på begrenset lufting, er det ikke registrert behov for tiltak i dag, men ved større utskiftninger eller vesentlig endring i bruk av bygget bør lufting etableres/utbedres. Dårlig lufting av kledning kan medføre fuktskader i veggen på grunn av sen uttørking av fukt i veggen, som kan oppstå på grunn av inndriv av nedbør og kondensering. Vær oppmerksom på dette. | |

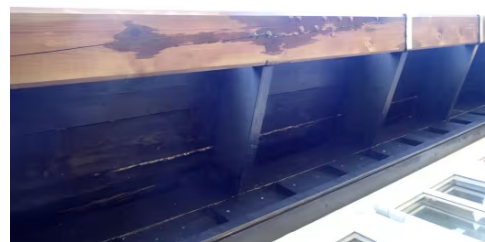
Sprekk i takrenne på hytte.

| <p><b>Oppsummering av renner og nedløp</b></p> <p>TG-2</p> <p>-Det er ikke etablert raftbeslag ved takfoten på hytta, og pappen henger ikke tilstrekkelig utfor taktroen. Dette kan medføre at det blir en ekstra fuktbelastning i nederste taktrobord. I dag er det ikke registrert skader, men det gjøres oppmerksom på forholdet.</p> <p>-Takrenne av tre på baksiden av hytta har en sprekk, og det er registrert lekkasje.</p> <p>-På annekset blir det registrert deformasjon i 2 nedløpsrør, som er et symptom på frostspreng.</p> <p>TG 2 på grunn av påviste forhold.</p> | |

| <p><b>Anbefalte tiltak / ytterligere undersøkelser anbefales</b></p> <p>-Det anbefales å etablere raftbeslag, slik at man unngår å risikere en unødvendig fuktpåkjenning i nedre del av taktro.</p> <p>-Takrenne med sprekk bør skiftes ut eller utbedres.</p> <p>-Nedløp/renner på annekset er ikke funksjonstestet av undertegnede. Nærmere undersøkelser anbefales, og ved utettheter bør utskiftinger foretas. Deler med deformasjon må utover dette skiftes for å lukke avvik. Påviste avvik må sies å være normalt i Fjellregionen, og er erfaringsmessig registrert forholdsvis ofte.</p> | |

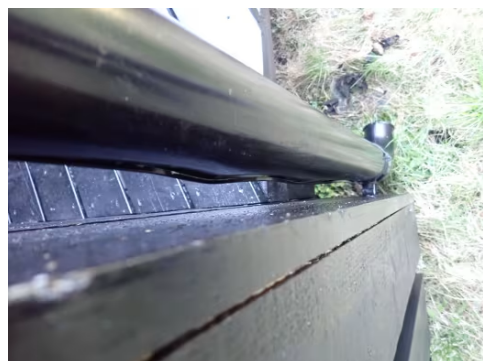
Nedløpsrør på annekset med buling/skade mot vegg.

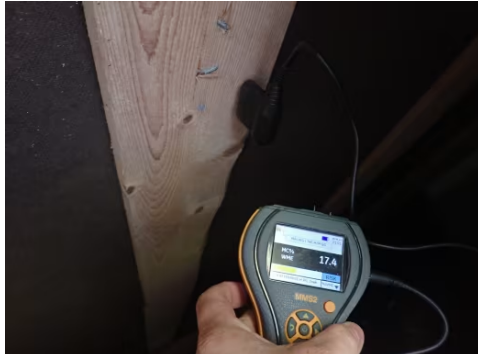
**6.17 Etasjeskille og gulv på grunn: Hytte**

-Fuktmåling i krypkjeller viser verdier over grensen for utvikling av mugg oppunder bjelkelaget. Kontrollen av bjelkelag i krypkjeller er noe begrenset på grunn av lagrede gjenstander ved luken.

TG 2 på grunn av noe fukt oppunder gulvkonstruksjon.

-Nærmere undersøkelser av hele bjelkelaget anbefales. Det er påregnelig å etablere en fuktsperre på bakken i kryprommet for å få ned fuktnivået i rommet.

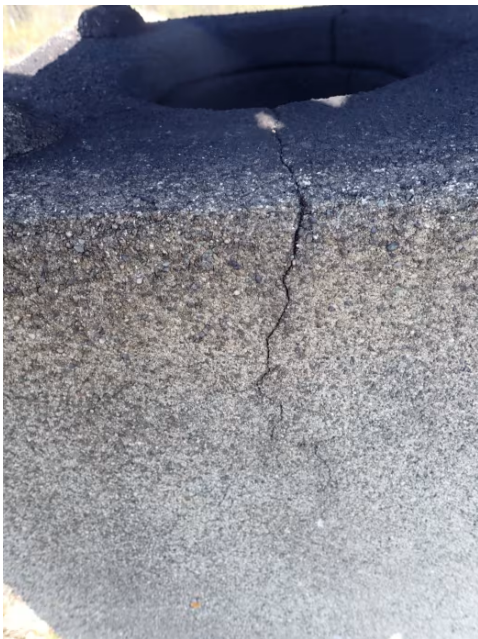
## 6.19 Ildsted/Skorstein: Hytte

| Type pipe | Element |
|---|---|
| -Over tak er det sprekkdannelser i pipa. Sprekkene fremstår ikke med behov for umiddelbart tiltak, men det gjøres oppmerksom på forholdet. | |
| TG 2 som følge av sprekker. | |

| Type pipe | Element |
|---|---|
| -Gjenpussing av sprekker i pipemur over tak anbefales for å påvise om det er bevegelser over tid, eller om det er stabilt. | |

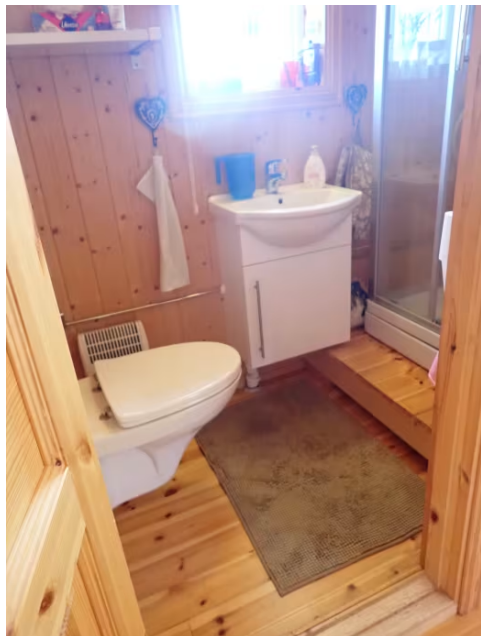
## 6.28 Øvrig: WC/dusjrom (hyttebad)

- Med bakgrunn i rommets manglende våtromsstandard er ikke kontrollpunkt for våtrom beskrevet.
- Det kreves forsiktig bruk av rommet på grunn av manglende tettesjikt, sluk og ellers manglende utstyr som vil være krav i et våtrom med dagens krav.
- Det er ikke blitt registrert synlige skader som følge av dusjing i rom uten våtromsstandard.

-Det fordres forsiktig bruk av rommet. For optimal bruk kreves en oppgradering av rommet til en tilfredsstillende våtromsstandard. Sørg for å tørke opp og lufte godt etter hver bruk.
