# Tilstandsrapport

Enebolig

Bogstadsvingen 27, 1930 AURSKOG

Befaringsdato: 11.06.2025

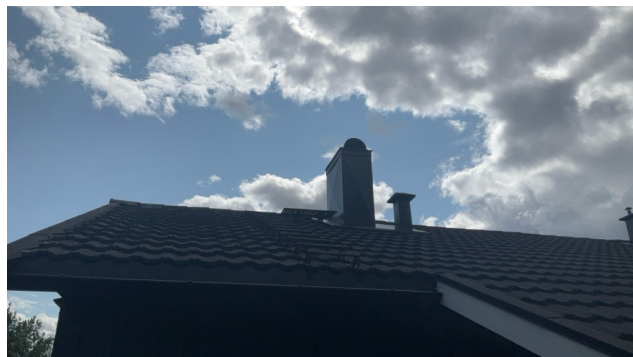
### Nedløp og beslag

Takrenner, nedløp og beslag av metall.

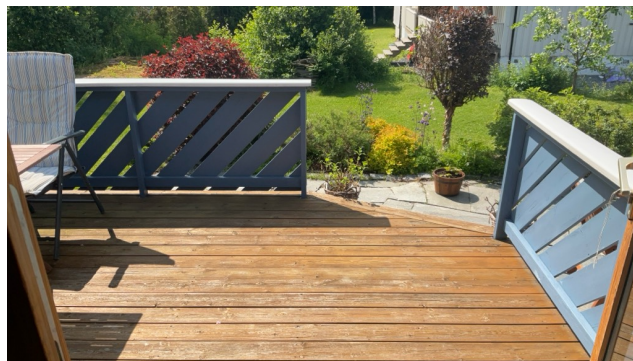
## ! TG 2 Takoverbygd inngangsparti

Takoverbygd inngangsparti i trekonstruksjon. Spaltegulv av tre og trapp i trekonstruksjon.

Gulvet har skjevheter/planavvik med ca. 20mm. målt på ca. 2,5 meters lengde.

Det er noe loddavvik/skjevhet i bærende stolpe til taket.

Avvikene skyldes trolig svikt i fundamentering og/eller forandringer i grunn pga. tele.

- Lokal utbedring må utføres.

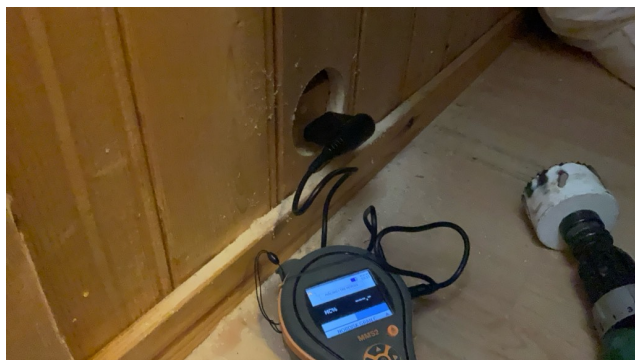
## ! TG 2 Kryp kjeller

Tilbygd del i 1. etasje har krypkjeller/blindkjeller under trebjelkelag og stubbegulv. (under del av kjøkkenet).

- Krypkjeller har en uavklart situasjon, konstruksjon med skadepotensiale

- Ytterligere undersøkelser må foretas for å få kartlagt tilstanden og omfanget på eventuelle skader.

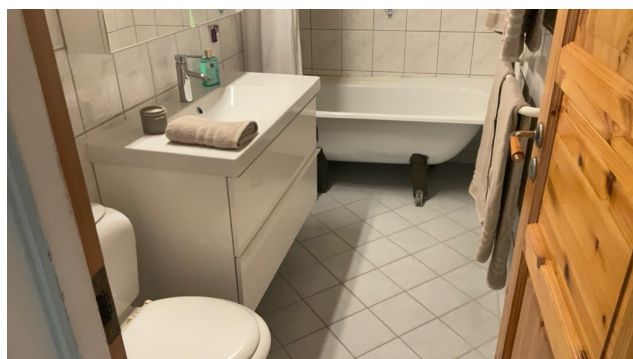
## ! TG 2 Overflater vegger og himling

- Det er vindu/dør med ikke fuktbestandige materialer i våtsonen (ved vask, dusj, badekar, osv.), løsningen eller byggematerialet er uegnet.
- Det har tidligere vært vindu ved vegg i våt sone og det eksisterer fortsatt vindusforing og listverk her.
- Det er stedvis malingsflass i himlingen.

- Uegnede materialer må fuktbeskyttes/utskiftes.

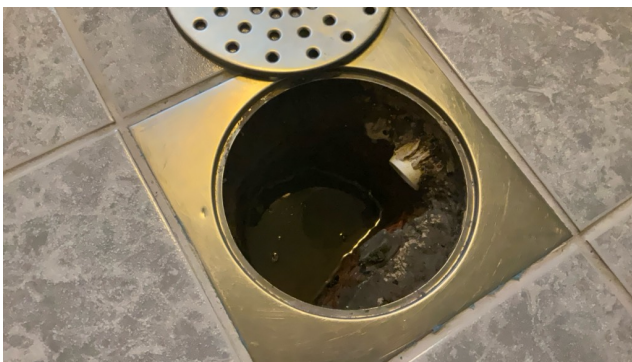
## ! TG 1 Sanitærutstyr og innredning

Med overflatesøk med fuktindikator Protimeter MMS ble det påvist forhøyede fuktverdier nederst på grunnmur/vegger og i betonggulvet. Dette skyldes manglende membran og/eller kapilærsug av fukt fra grunn.  
Grunnmur og betonggulv mot grunn på bygninger fra denne byggetiden er normalt ikke fuktsikret og kapilærsug av fukt kan forekomme.

Ved eventuell oppussing av vaskerommet må det fuktsikres mot grunn for å lukke avviket.

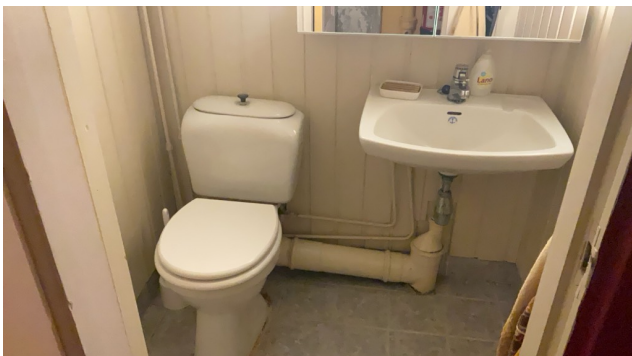
### ! TG 2 Vannledninger

- I forbindelse med oppgradering av våtrom vil det være naturlig med utskiftning av rør.
- Det er ikke behov for utbedringstiltak siden anlegget fungerer i dag, men ut ifra alder kan skader plutselig oppstå på eldre anlegg.
