Bogstadsvingen 27, 1930 AURSKOG

**Innholdsrik, velholdt og pen  
enebolig - solrik hage - usjenerte  
uteplasser - 2 garasjer -  
barnevennlig og attraktivt!**

Befaringsdato: 11.06.2025

Rapportdato: 13.06.2025

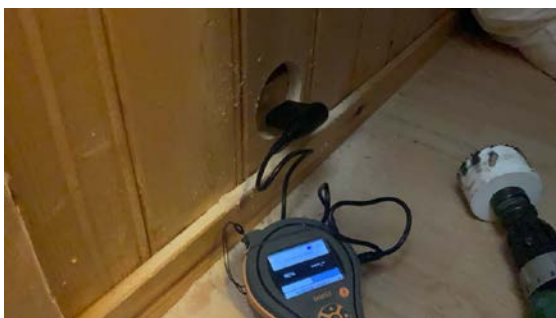
## TG 2 Kryp kjeller

Vurdering av avvik: Krypkjeller har en uavklart situasjon, konstruksjon med skadepotensiale.

Tilbygd del i 1. etasje har krypkjeller/blindkjeller under trebjelkelag og stubbegulv. (under del av kjøkkenet).

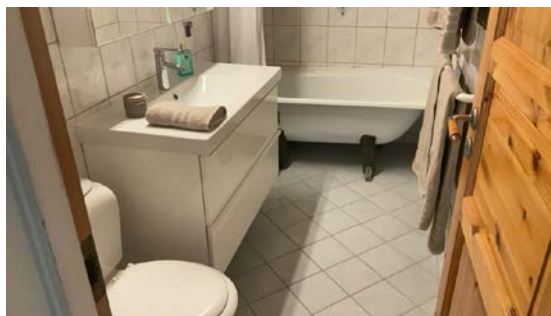
### 1. ETASJE > BAD/WC

Vurdering av avvik: Det er vindu/dør med ikke fuktbestandige materialer i våtsonen (ved vask, dusj, badekar, osv.), løsningen eller byggematerialet er uegnet. Det har tidligere vært vindu ved vegg i våt sone og det eksisterer fortsatt vindusforing og listverk her. Det er stedvis malingsflass i himlingen.

Vurdering av avvik: Membran i kombinasjon med gammelt sluk uten klemring. Membran er smurt ned på sluk. Mer enn halvparten av forventet brukstid er passert på membranløsningen. Mer enn halvparten av forventet brukstid er passert på slukløsningen.

- Uten tilfredsstillende klemring er det vanskelig å sikre en vanntett overgang mellom smøremembranen og sluket. Dette øker risikoen for at vann kan sive ned langs sidene av sluket og forårsake fuktskader i gulvkonstruksjonen og omkringliggende område.
- Eldre sluk av støpejern er ofte utsatt for rust som kan medføre lekkasjer. Eventuelle lekkasjer kan medføre fuktskader på tiliggende konstruksjoner.
- Overvåk tilstanden jevnlig. For å få tilstandsgrad 0 eller 1 må slukløsningen skiftes ut og sannsynligvis må også membransjiktet skiftes/utbedres. Det er imidlertid vanskelig å si noe om tidspunktet for når dette er nødvendig.

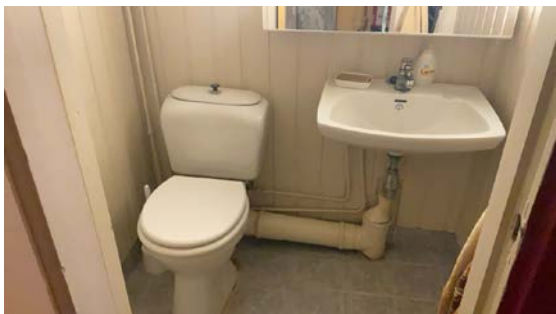
## TEKNISKE INSTALLASJONER

Vurdering av avvik: Mer enn halvparten av forventet brukstid er passert på innvendige vannledninger.

### TG 2 Vannledninger
