# TILSTANDSRAPPORT

Firemannsbolig

Ospedalen 95  
5308 KLEPPESTØ  
4627/14/0/334/4/0

23.05.2025

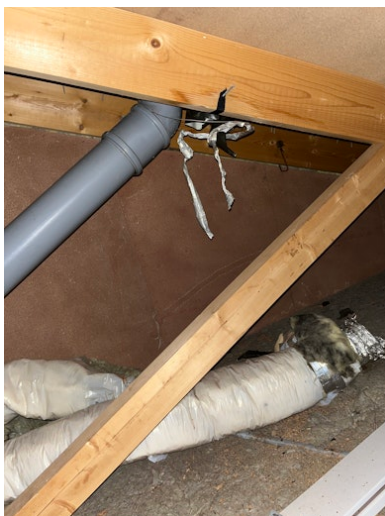
Taket er oppført med w-takstoler med taktro. Lufting vurderes å være ivaretatt med luftespalter i raftekaske og ventiler i vegg. Ikke observert noe tegn til lekkasje eller kondens på befaringsdagen.

Bemerkelse: ventilasjonsrør fra baderomsvifte er løsnet fra takhatt og bør utbedres. (Lav kostnad) Se bilde.

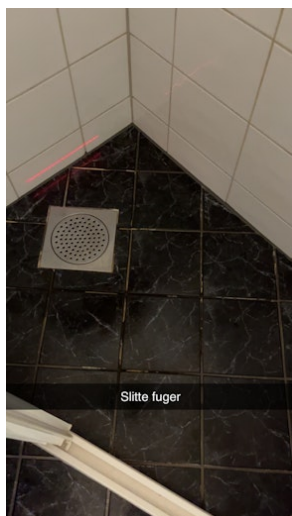
**Bad - Totalvurdering av overflater:** Overflatene begynner å ha oppnådd forventet levetid og tiltak må påregnes på sikt. Badet fungerer med dagens tilstand, men på grunn av påviste forhold bør det brukes med forsiktighet og jevnlig kontroll av overflater.

Slitte fuger - spesielt i dusjsone.

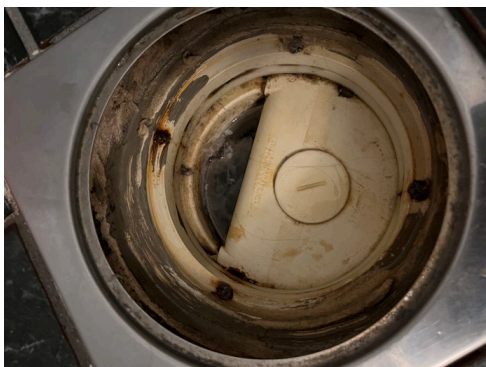
Det er kun visuelt tegn til membran i sluket.

TG 2 er gitt med bakgrunn i alder på fuktsikringen. Smøremembran har en naturlig aldringsprosess i form av kjemisk uttørking. Normal forventet levetid på smøremembran er 10-20 år. Ved å etablere dusjkabinett vil badet kunne vare i flere år enn den antatte gjenstående levetiden.

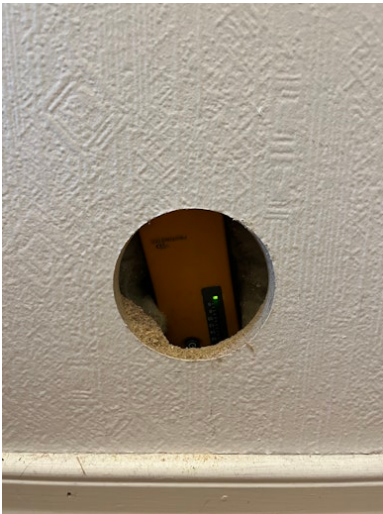
Det er utført søk etter fukt fra tilstøtende rom der dette var mulig. Ingen tegn til forhøyede fuktverdier på baksiden av membran på tilfeldige valgte plasser.

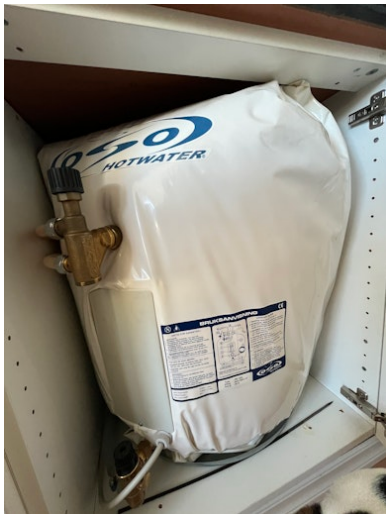
Forventet levetid på varmtvannsbereder er 25 år.
