# Tilstandsrapport

Tomannsbolig

Ødegårdsveien 8 C, 1911 FLATEBY

Befaringsdato: 12.06.2025

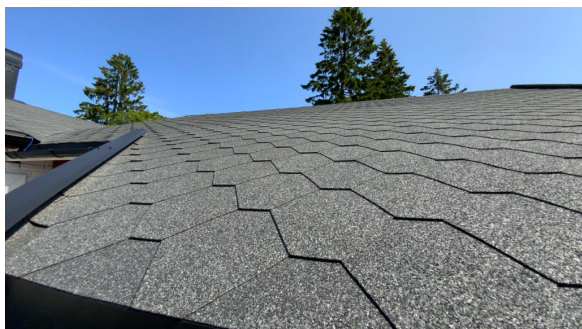
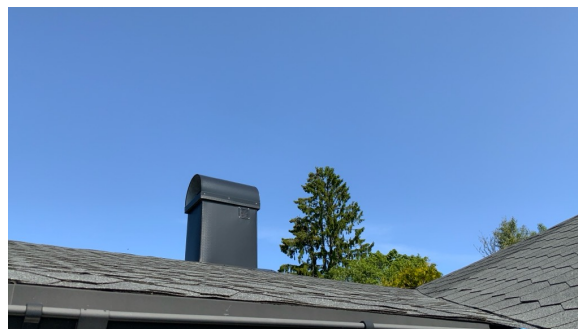
### TG 1 Nedløp og beslag

Nedløp og beslag av metall. Se øvrig vurdering av beslag rundt vindu og terrassedør og terrasse.

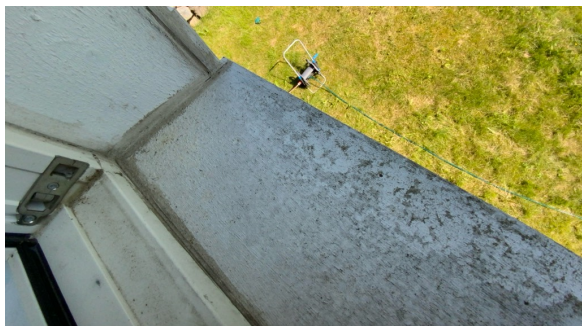
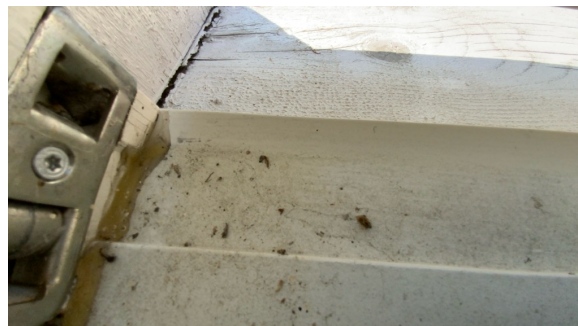
## Vinduer - 2

Bygningen har malte trevinduer med 2-lags glass.

- Det er påvist avvik rundt innsettsdetaljer.

- Det bør gjøres tiltak for å lukke avviket.

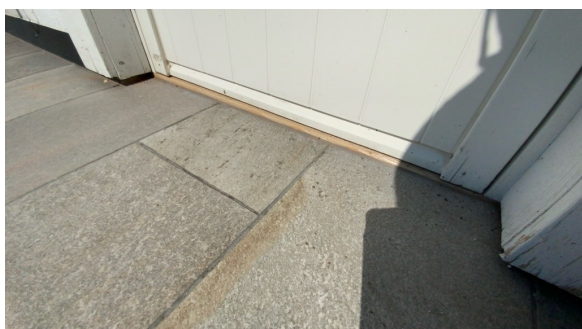
- Det er påvist avvik rundt innsettsdetaljer.

Dør som er for nærme terrassegulv kan lettere bli utsatt for vanninntrenging, spesielt ved regnvær eller snøsmelting. Dette kan føre til fukt- og vannskader på dørkarmen og omkringliggende bygningsdeler. Dør bør heves med tilfredsstillende beslag og avstand.

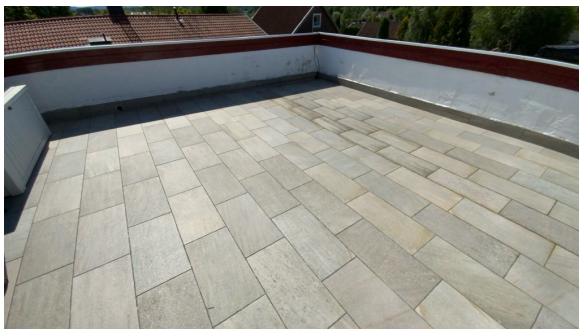
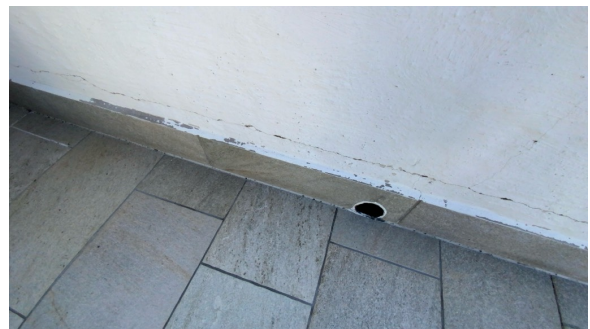
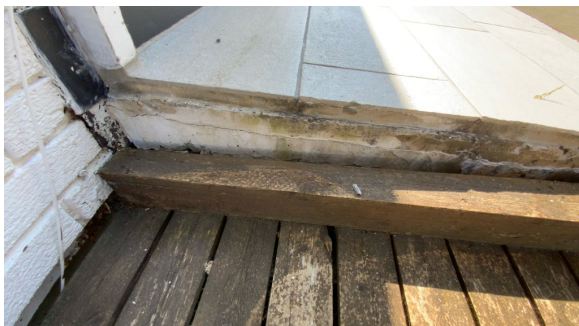
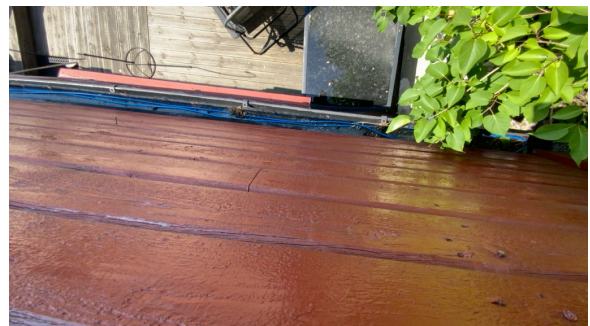
## Balkonger, terrasser og rom under balkonger

- Mer enn halvparten av forventet brukstid er passert på tettesjikt/membran.
- Rekkverket er for lavt i forhold til dagens krav til rekkverkshøyder.
- Tekkingen på balkong/terrasse har utettheter.
- Balkong/terrasse ligger over innredede boligrom, usikker konstruksjon. Konstruksjonsutforming gir økt fare for skader.

Det er ikke undersøkt tilstanden for underliggende leilighet for seksjon 2, men opplyses om at det har vært kondensskade.

Denne typen takkonstruksjon over innredet rom har erfaringsmessig noe høyere risiko for skader. Det er viktig at konstruksjonen er tett med tilfredsstillende membran og at den holdes vedlike jevnlig med åpne sluk og snømåking om vinteren. Det var ikke løs skifer befaringsdagen ved stikkprøver.

Det må etableres endebeslag på betongdekke og noe vedlikehold av liggende panel på rekkverk.

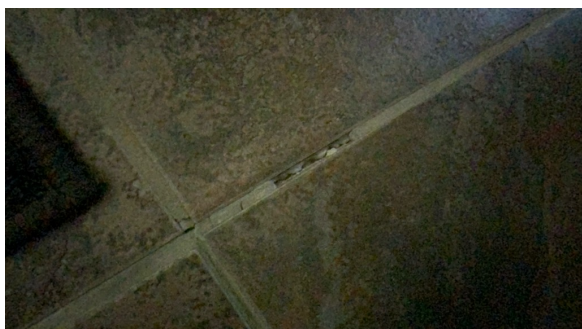
- Det er stedvis påvist synlige skader på overflater.
- Overflater har en del slitasjegrad utover det en kan forvente.

Det er løse fliser på gulv i entre. Noe slitasje og riss i malt puss i kjeller. Noe bomlyd i øvrige gulv med fliser i boligen. Noe merker i parkett.

Det er ingen konsekvens da parkett vurderes å ha tiltenkt funksjon. Parkett må repareres med reparasjonsvoks lokalt, slipes eller byttes for å lukke avviket. Løse fliser må tas opp og limes på nytt, eller legges hele gulvet på nytt. Med tanke på dagsens forventning av overflater anses deler av disse som utgått med tanke på alder.

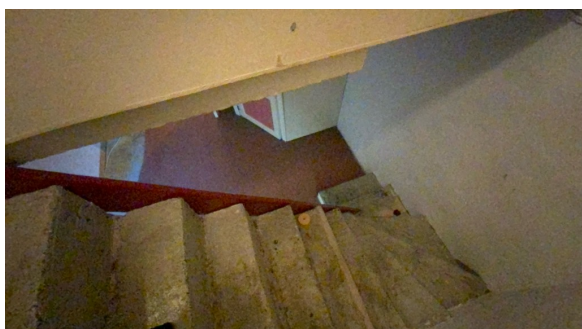
## TG 3 Innvendige trapper

Boligen har betongtrapp.

- Rekkverk må monteres for å lukke avviket.

Rekkverk må etableres for å unngå fallskader.

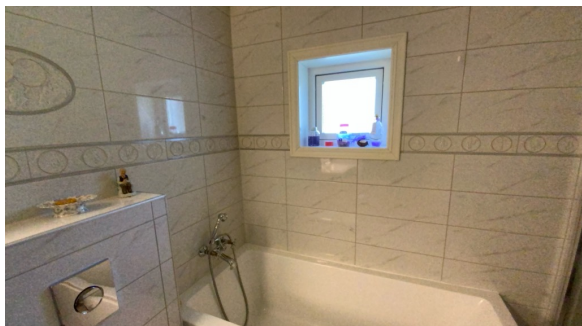
- Det er vindu/dør med ikke fuktbestandige materialer i våtsonen (ved vask, dusj, badekar, osv.), løsningen eller byggematerialet er uegnet.

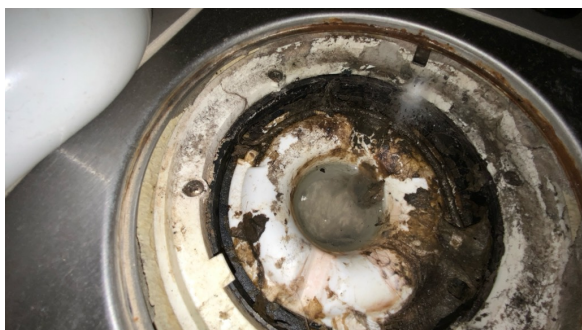
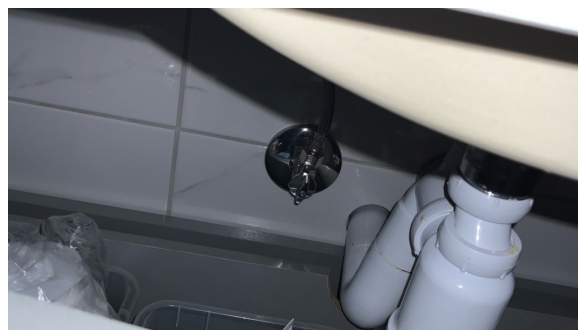
### TG 2 Overflater Gulv

- Selv om bom eller hull lyd ikke alltid er et umiddelbart problem, bør det overvåkes nøye for eventuell utvikling i sprekker i flisfuger e.l., oppstår dette må en foreta tiltak for å begrense utviklingen.

- Det er påvist mangelfull/feil utførelse rundt rørgjennomføringer e.l. som gir fare for fukt i konstruksjonen i våtsone.
- Mer enn halvparten av forventet brukstid er passert på membranløsningen.

- Det må foretas lokale tiltak for å utbedre utettheter på våtrommet.
- Det er viktig å merke seg at levetiden til en membran varierer basert på kvalitet, installasjon og bruk. Eldre membraner kan bli sprø og sprekke opp, noe som fører til at de mister sin vannnettende funksjon. Dette kan resultere i vannlekkasjer gjennom vegger og gulv og fuktskader.

Det bør silkoneres i åpning rundt avløpsrøret. En utett membran kan føre til vanninntrenging i bygningskonstruksjonen, noe som kan forårsake skader på gulv, vegger og underliggende strukturer. Dokumentasjon på utført arbeider bør fremlegges hvis dette er mulig.

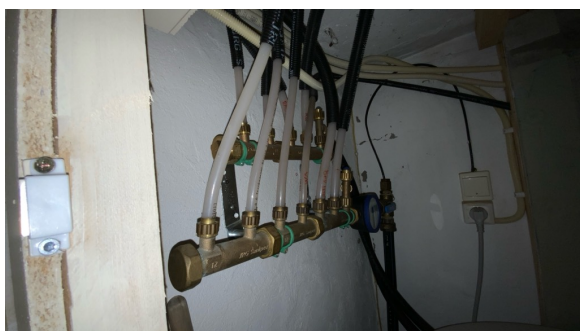
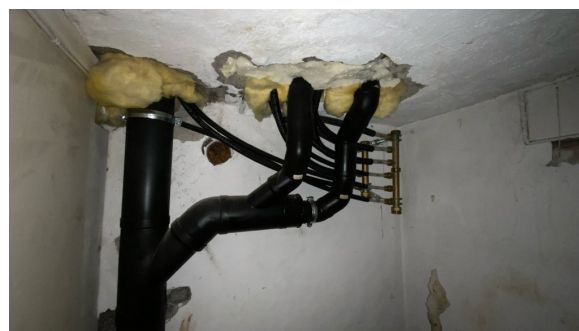
Det er ikke kontrollert avrenning fra vannrør til avløp i kjellerbod.

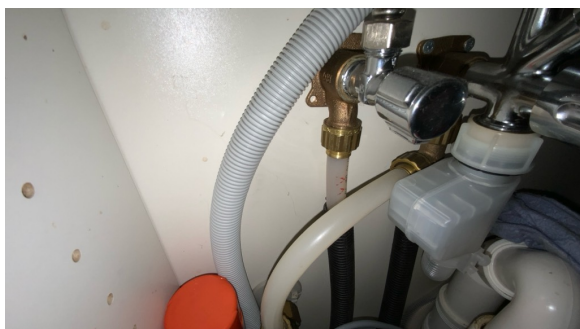
Det er ikke tettet i ender mellom varerør og vannrør.

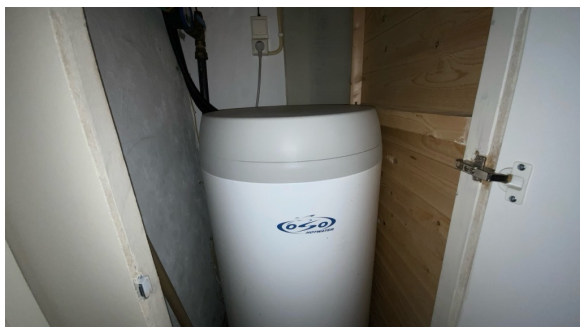
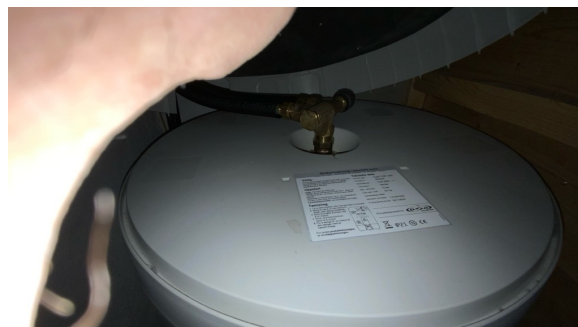
## TG 2 Varmtvannstank

Varmtvannstanken er på ca. 200 liter.

- Det bør etableres tilfredsstillende el-tilkobling etter gjeldende forskrift.

Gjeldende forskrift er etter dagens krav og Norsk standard 3600. Tanke på brannsikkerhet og varmegang i elektrisk kobling.
