Ødegårdsveien 8C, 1911 FLATEBY

**Velholdt 1½-part av tomannsbolig med stor, solrik terrasse, fin utsikt, 4 soverom og 2 bad. Mulighet for tilleggstomt.**

Befaringsdato: 12.06.2025

Rapportdato: 20.06.2025

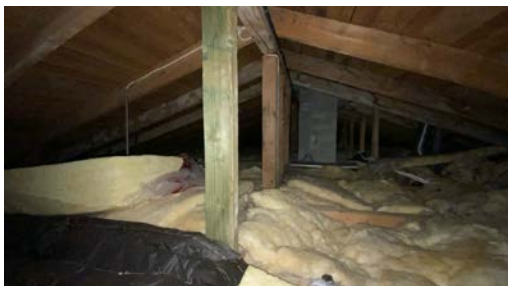
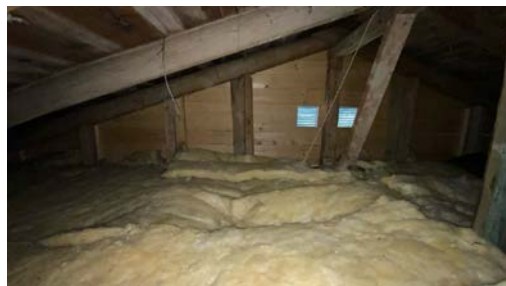
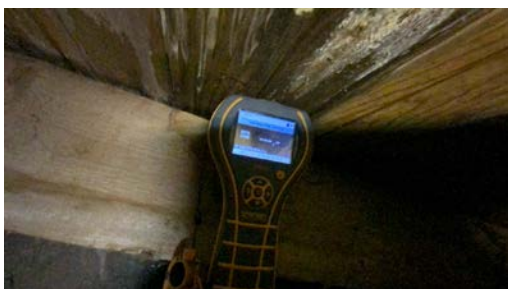
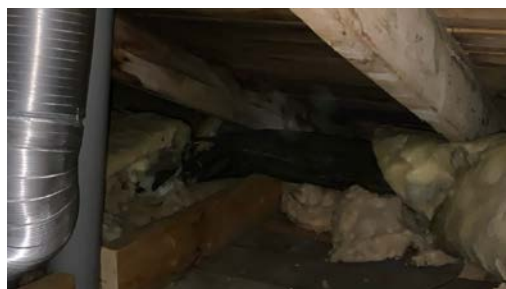
## Takkonstruksjon/Loft - 2

Utvendig > Takkonstruksjon/Loft - 2 - Takkonstruksjonen har W-takstoler i tre med bordet undertak. Vurdering av avvik: Det er begrenset/dårlig ventilering av takkonstruksjonen. Kun synlig ventilering på 1 side.

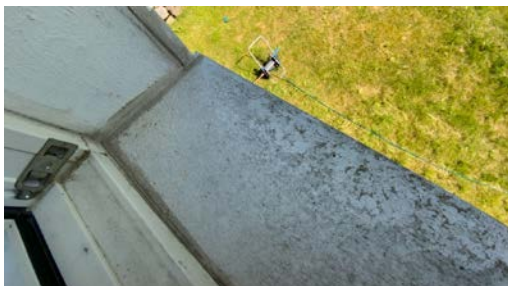
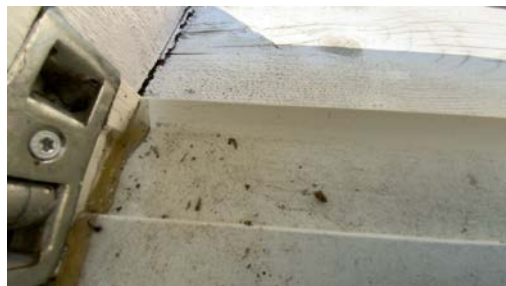
## TG 2 Vinduer - 2

Bygningen har malte trevinduer med 2-lags glass.

- Det er påvist avvik rundt innsetningsdetaljer.

- Det bør gjøres tiltak for å lukke avviket.

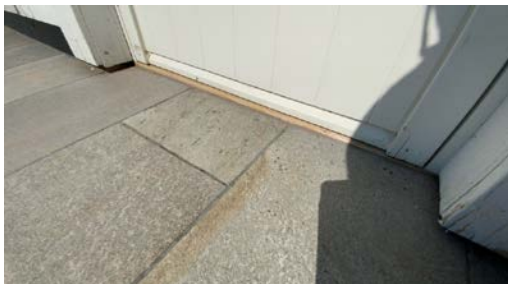
## TG 3 Balkonger, terrasser og rom under balkonger

Utvendig > Balkonger, terrasser og rom under - balkonger - Etablert takterrasse over underliggende leilighet. Betong konstruksjon med skifer på gulv, Vurdering av avvik: Mer enn halvparten av forventet brukstid er passert på tettesjikt/membran. Rekkverket er for lavt i forhold til dagens krav til rekkverkshøyder. Tekkingen på balkong/terrasse har utettheter. Balkong/terrasse ligger over innredede boligrom, usikker konstruksjon. Konstruksjonsutforming gir økt fare for skader. Usikker oppbygning. Det ser ut som at det er bygget opp som kompakt takkonstruksjon. I denne typen konstruksjon skal det være lufttett.

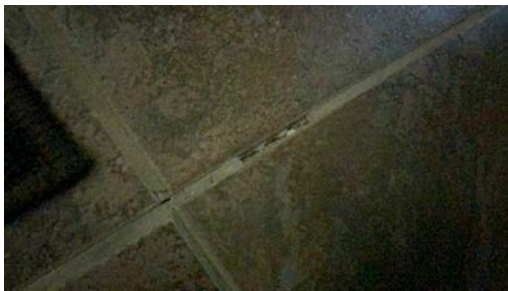
### TG 2 Etasjeskille/gulv mot grunn

Innvendig > Etasjeskille/gulv mot grunn - Etasjeskiller er av lettbetongelementer fra ca 1998 og betongdekke fra byggeår. Vurdering av avvik: Det er målt høydeforskjell på mellom 15-30 mm gjennom hele rommet. Tilstandsgrad 2 gis med bakgrunn i standardens krav til godkjente måleavvik.

Etasjeskiller er av lettbetongelementer fra ca 1998 og betongdekke fra byggeår.

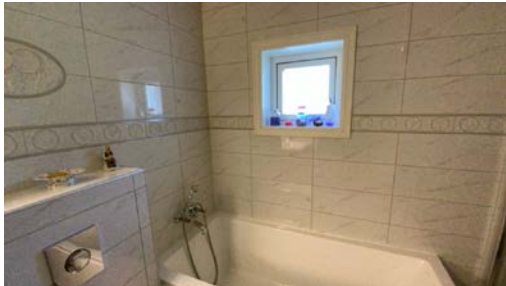
### TG 2 Overflater Gulv

Våtrom > 1.Etasje > Bad > Overflater Gulv - Gulvet er flislagt. Rommet har elektriske varmekabler. Det er målt ca 30 mm høydeforskjell på gulv fra dørterskel til topp slukrist. Vurdering av avvik: Det er påvist at noen fliser har bom (hulrom under).

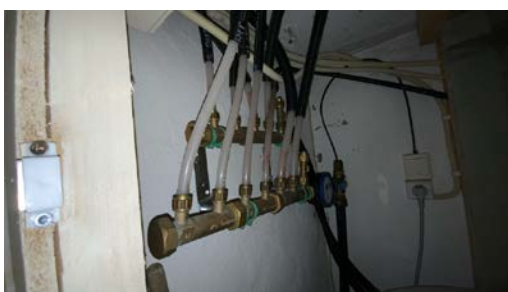
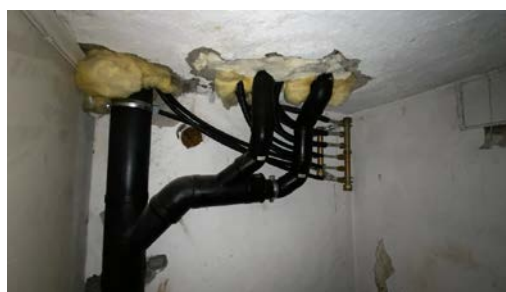
Det er ikke kontrollert avrenning fra vannrør til avløp i kjellerbod.

- Det bør foretas tiltak på anlegget som sikrer bedre løsning på eventuelt lekkasjevann fra rør i rør system.

Merke dør med at det er stoppekran i skap på badet i kjeller. Det tas spesifikt forbehold om avvik som eventuelt skulle komme frem ved videre undersøkelser inne i fordelerskap. Eventuelle avvik må bekostes av kjøper.
