# Tilstandsrapport

Leilighet

Austbøveien 12 B, 4085 HUNDVÅG

Befaringsdato: 05.05.2025

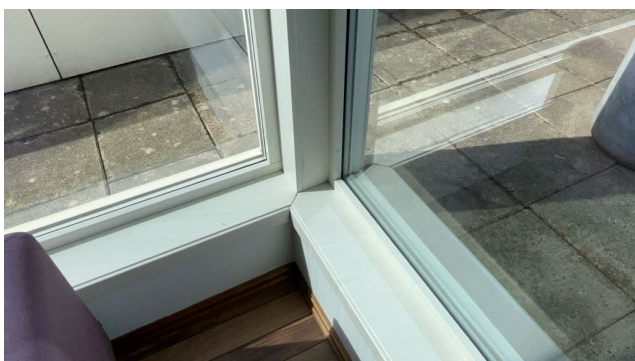
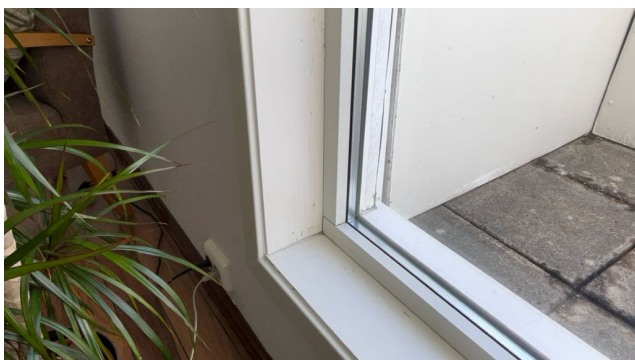
- Utevendig listing av vinduer er ikke fagmessig utført.

Det er registrert spor etter fukt i vinduskarmen i stue 3. etasje, dette skyldes vanninntrengning utenfra. På utsiden er det løse kledningspaneler som kan være medvirkende til vanninntrengningen.

Spor etter fukt innvendig i karm

- Belistning/vannbrett må utbedres og overganger tettes.

Skadeårsak er utvendig, og dermed borettslagets ansvar.

Det må åpnes rundt vindu for å få til en tilfredsstillende sekundærtetting før veggpanel re-monteres for å hindre fuktskader i vindu/konstruksjon.

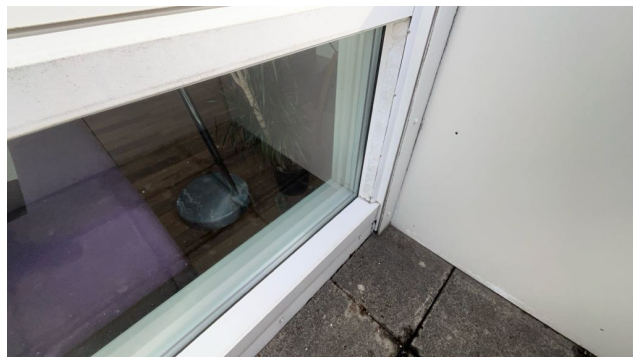
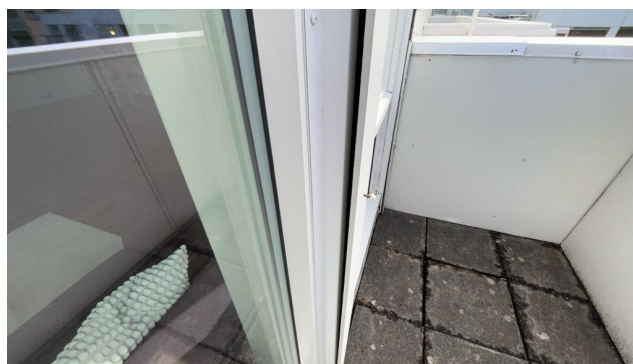
Veggpanel er løst

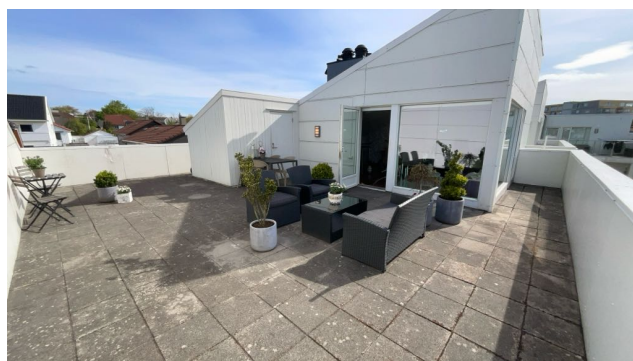
Betongherller ligger ujevnt og har noe bevegelse når man går på de.

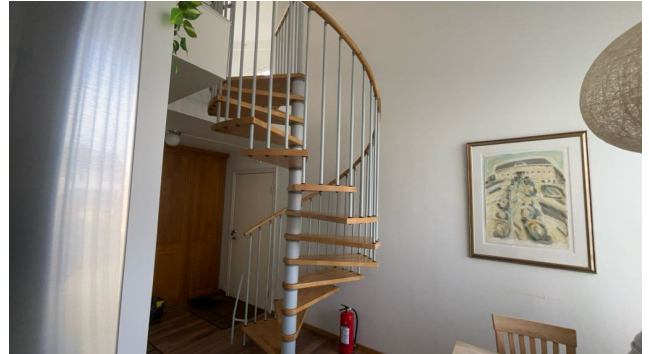
- Åpninger er såpass store at det ut ifra sikkerhetsmessige forhold anbefales å lage mindre åpninger.

Åpninger mellom trinnene bør reduseres for å redusere faren for at barn kan krype gjennom og falle ned.

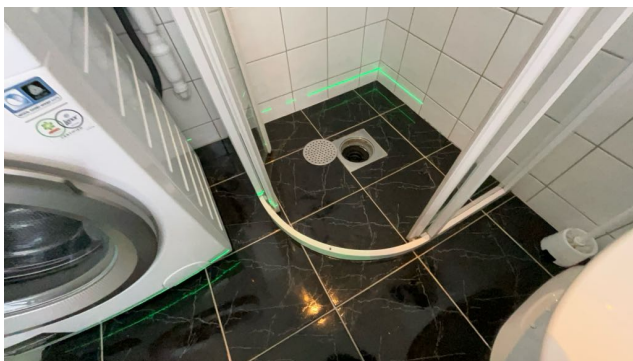
- Det er påvist avvik i fallforhold til sluk i forhold til krav i forskrift på byggetidspunktet.

- Våtrommet fungerer med dette avviket.

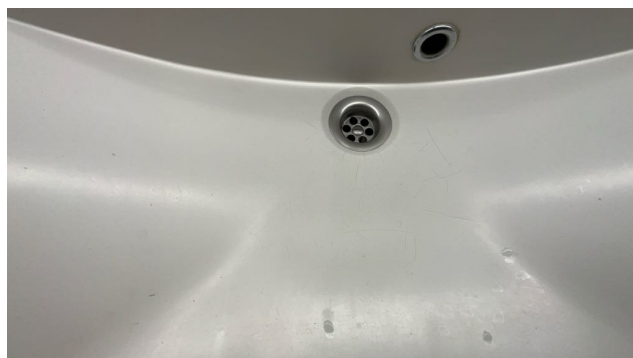
- Det er påvist riss/sprekker i utstyr på våtrommet.

Ved oppgradering av baderommet vil det være naturlig å skifte servanten. Inntil oppgradering må man følge med utviklingen på krakeleringen.

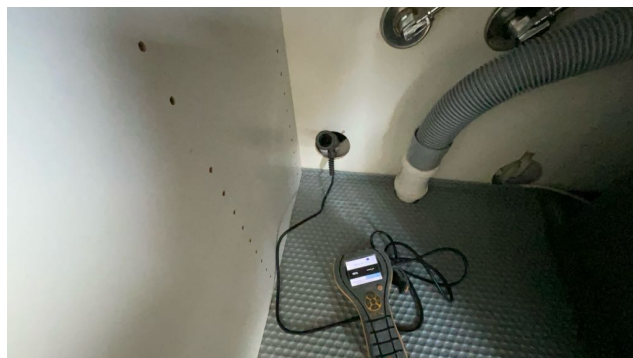
Hulltaking er foretatt uten å påvise unormale forhold. Hulltaking er foretatt ved/i kjøkken mot bad.
