# Tilstandsrapport

Boligbygg med flere boenheter

Sagafossveien 21 B, 3675 NOTODDEN

Befaringsdato: 11.06.2025

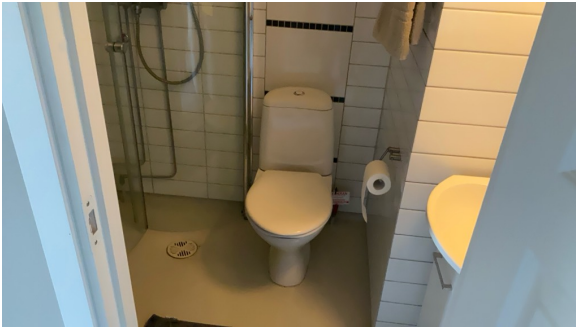
Bad.

- Selv om bom eller hull lyd ikke alltid er et umiddelbart problem, bør det overvåkes nøye for eventuell utvikling i sprekker i flisfuger e.l., oppstår dette må en foreta tiltak for å begrense utviklingen.

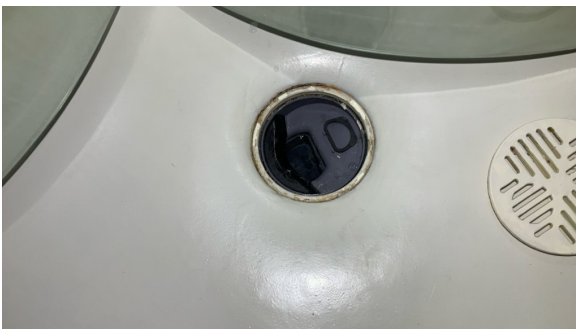
Gulvet har vinylbelegg. Rommet har ingen varmekilde. Fall mot sluk er målt til 45.

Sluk i dusjsonen.

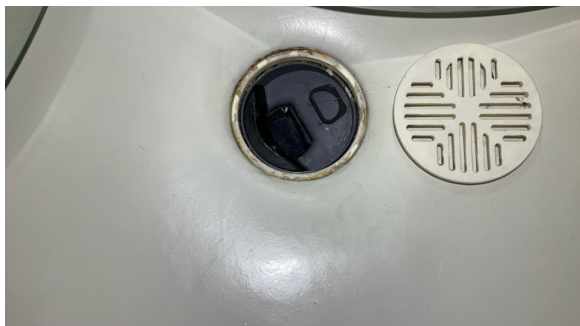
- Elektrisk avtrekksvifte bør monteres for å lukke avviket.
- Dårlig ventilasjon på et våtrom kan føre til alvorlige konsekvenser som fuktskader og muggvekst.

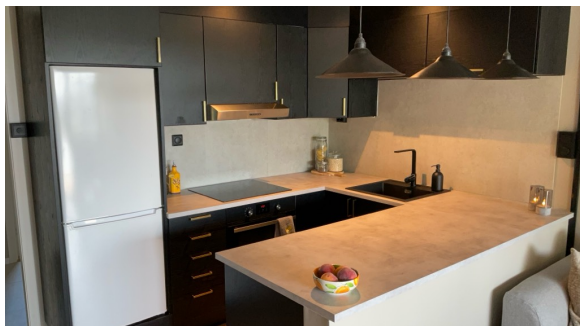
Siden fronter er foliert, er det ikke mulig å sjekke tilstanden.  
Det har vært en lekkasje fra røropplegg i kjøkken, men ifølge eier er denne utbedret i juni 2025.

Tilstand på fronter må sjekkes dersom foliering fjernes.  
Ifølge tidligere takst var det noe fuktsvelling på enkelte fronter.

Kjøkkeninnredning.
