# Tilstandsrapport

Enebolig

Enerveien 4, 3960 STATHELLE

Befaringsdato: 01.04.2025

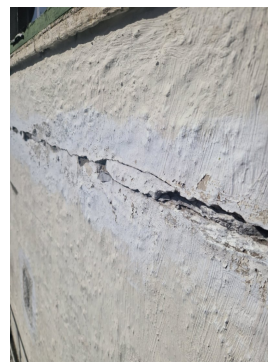
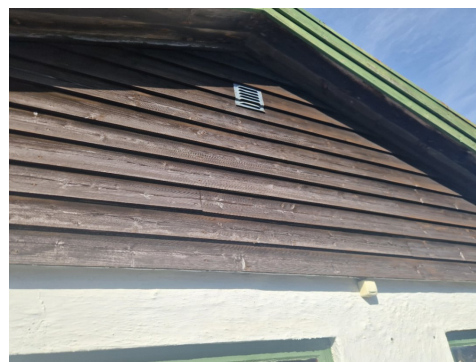
Trevirke med synlig slitasje/uttørket panel bord. Murvegger med noen synlig sprekker. Se bilder.

- Det må foretas tiltak for å lukke avviket.

Liggende trepanel må beregnes skiftet. Fasader med behov for utbedring av sprekker/skader og overflate behandling. Det anbefales og tilleggisolering boligen og etablert nye fasader.

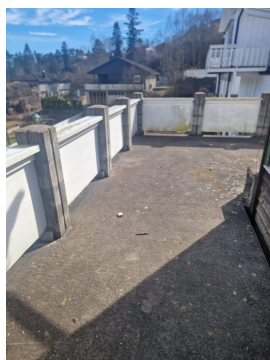
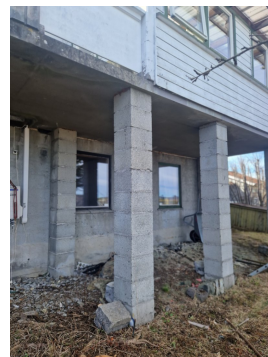
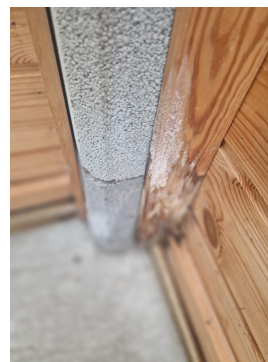
Boligen har etablert romslig terrasse i plasstøpt betong. Rekkverk murverk og trevirke. Terrasse bærende på pilarer til grunn/fjell. Deler av terrasse overbygget med trevirke. Trevirke med stedvis råteskader. Tiltak må beregnes.

Råteskader i trevirke overbygget terrasse.

Råteskadet trevirke må beregnes utbedret. Membran og fliser/etc bør etableres på overflater.

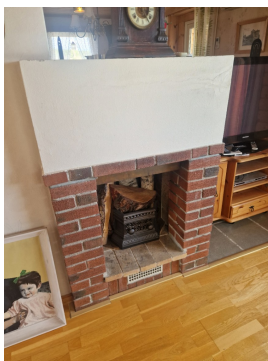
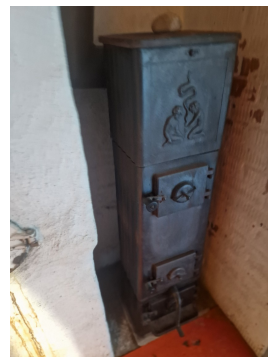
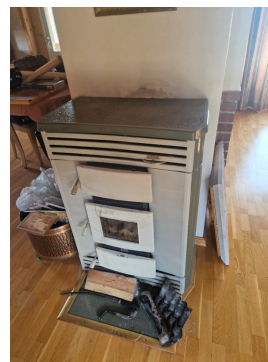
- Tidspunkt for piperehabilitering nærmer seg.
