# Tilstandsrapport

Enebolig

Morildveien 25, 4639 KRISTIANSAND S

Befaringsdato: 06.09.2024

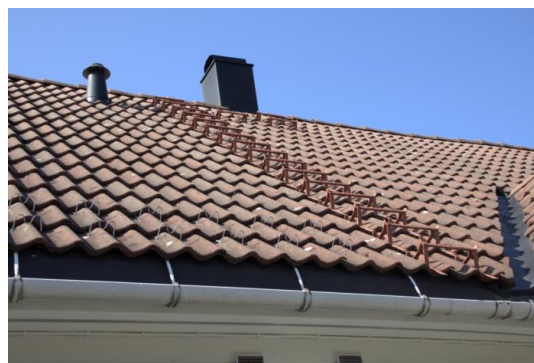
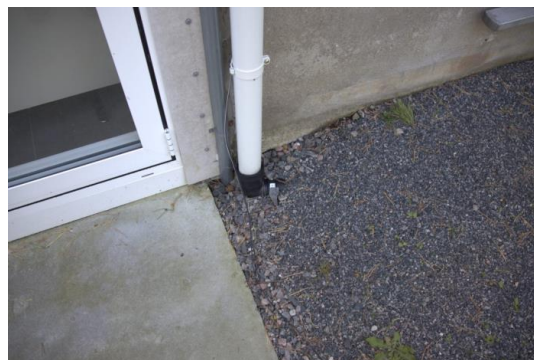
### ! TG 2 Nedløp og beslag

Taknedløp og renner i metall. 3 nedløp går i lukket rør i bakken. Eier opplyser om at det er lagt i rør under plenen og til skråning på tomten. Det andre røret går ned på terrenget. Stigtrinn til pipen er montert. Det er ikke montert snøfangere på taket. (Det var ikke krav til snøfangere når huset ble bygget). Men det anbefales å montere på grunn av sikkerhet.

- Det er ikke krav om utbedring opp til dagens krav.

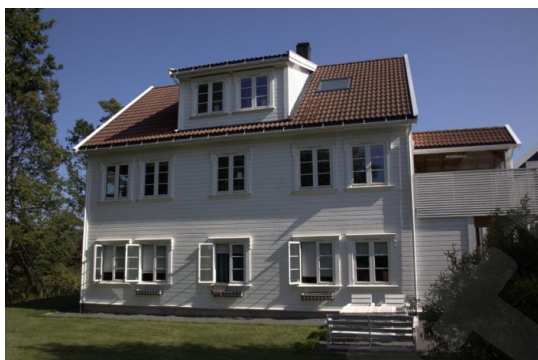
## ! TG 1 Veggkonstruksjon

Lufting bak kledningen. Eier har fått malt kledningen regelmessig. Ingen synlige råteskader i kledningen på befaringsdagen. Ok vedlikeholdt.

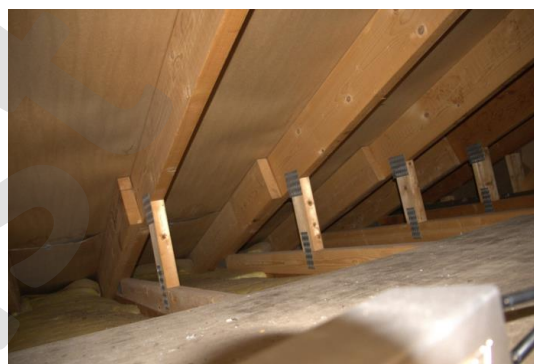
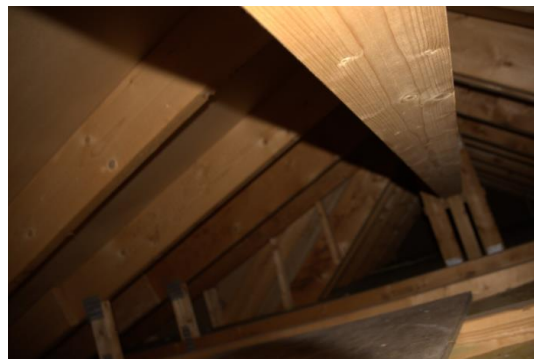
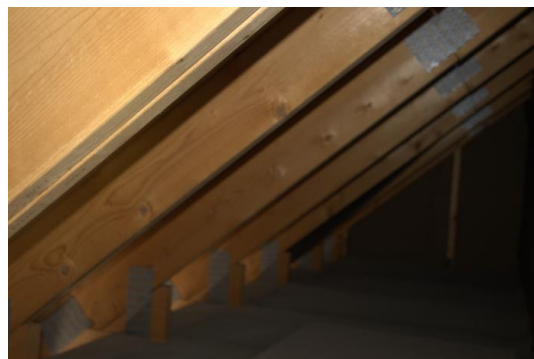
## ! TG 1 Takkonstruksjon/Loft

Takkonstruksjon fra byggetiden. Det er synlige luftespalter i takkonstruksjonen. Det anbefales å montere en isolert loftsluke med nedtrekkbar stige. Raftepapp mellom sperrer må noen plasser rettes for å få tilstrekkelig gjennomlufting av loftet. Hele loftet var ikke tilgjengelig for inspeksjon på grunn av liten plass i luke og lite loft. Deler av konstruksjonen ble sjekket i fra kott i skråvegger. Synlige deler så ok ut.

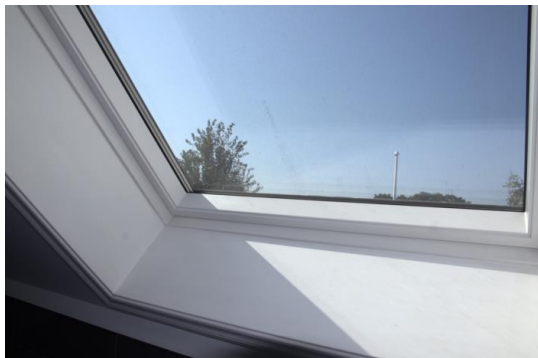
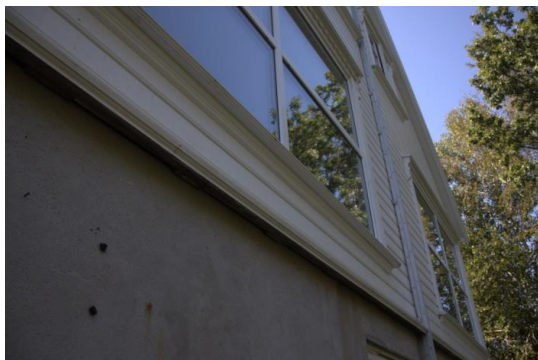
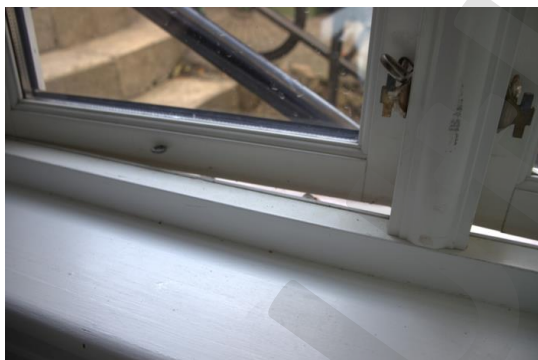
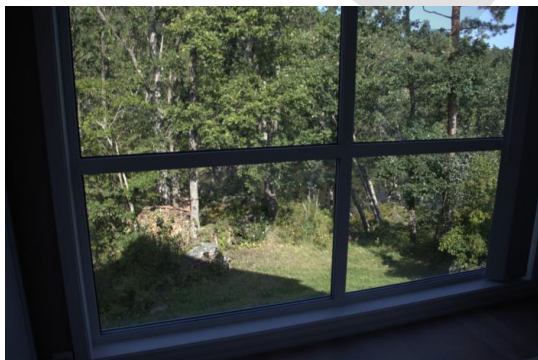
## ! TG 1 Vinduer

Vinduer fra byggetiden. Noen vinduer er byttet. De har 3-lags glass. Vinduer er ok vedlikeholdt. Men glass fra byggetiden begynner å bli eldre. Noen punkteringer kan komme etter hvert. Vinduer må smøres og stilles ofte hvert år. Det kan endre seg med temperatur og vær.

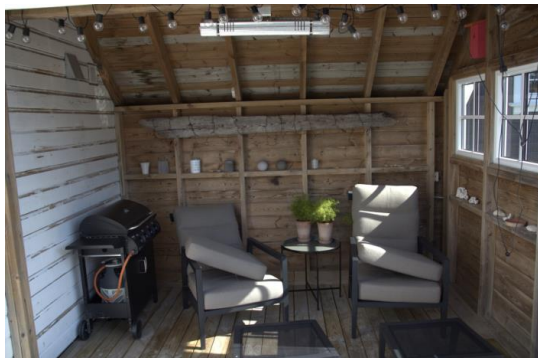
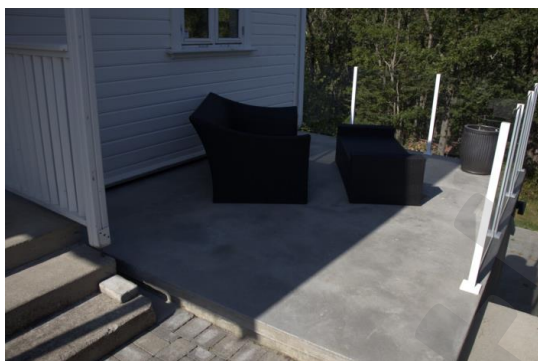
Terrasse i tre ut i fra kjøkken med halvtak.

Ok vedlikeholdt.

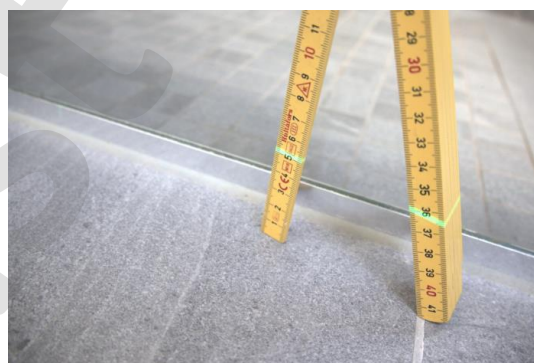
Men det er fall innover i rommet.

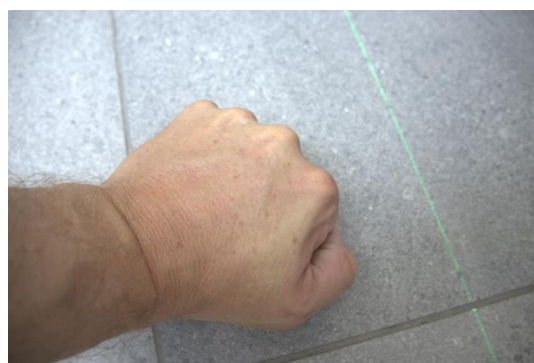
Bom under flis. Ingen sprekker eller knekk.

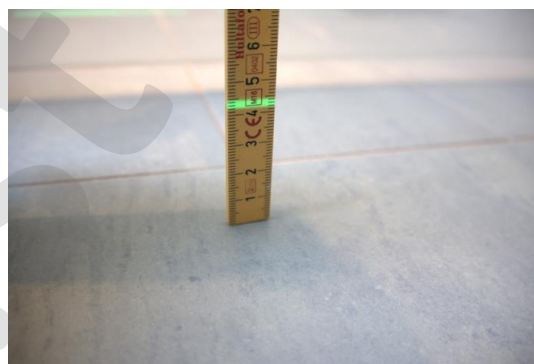
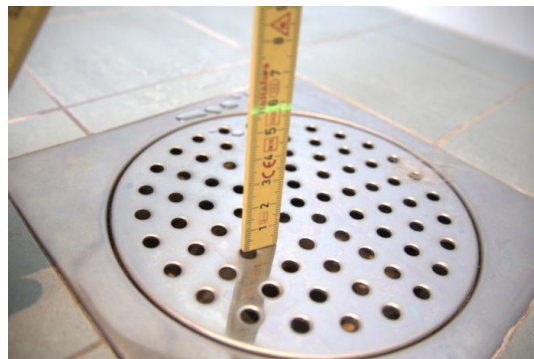
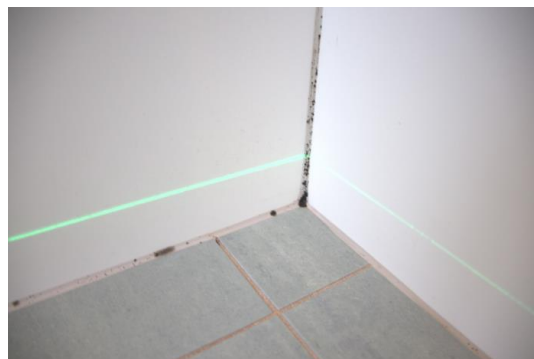
## ! TG 2 Overflater Gulv

Svertesopp i fuger i dusjen må vaskes vekk (Hvis mulig).

Sluket må regelmessig renskes. Dusjkabinett kan være et alternativ å bruke i rommet.

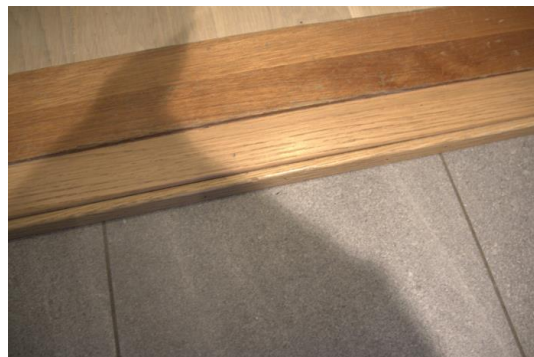
### ! TG 2 Overflater Gulv

- Våtrommet fungerer med dette avviket.

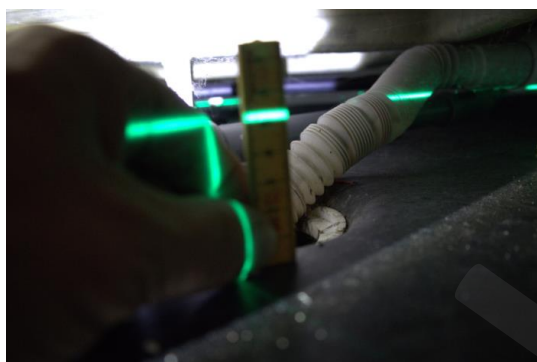
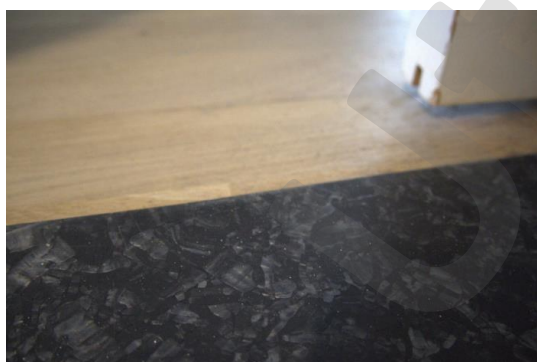
### ! TG 2 Overflater Gulv

- Det er mulighet for at det kan forekomme vannlekkasje på våtrommet hvor vann ikke vil gå til sluk.
- Det er påvist at høydeforskjell fra topp slukrist til gulv/synlig topp membran ved dørterskel er mindre enn 25 mm.
- Det er påvist avvik i fallforhold til sluk i forhold til krav i forskrift på byggetidspunktet.

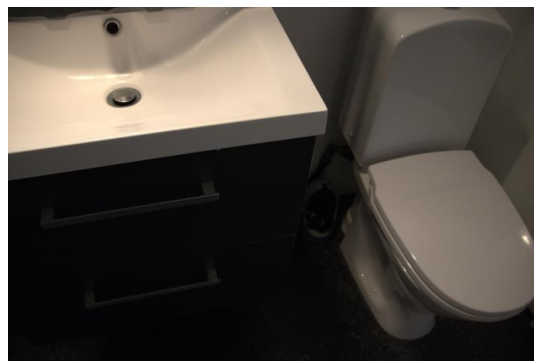
### ! TG 2 Sluk, membran og tettesjikt

- Overvåk tilstanden jevnlig. For å få tilstandsgrad 0 eller 1 må tettesjiktet skiftes ut, men tidspunktet for når dette er nødvendig er vanskelig å si noe om.

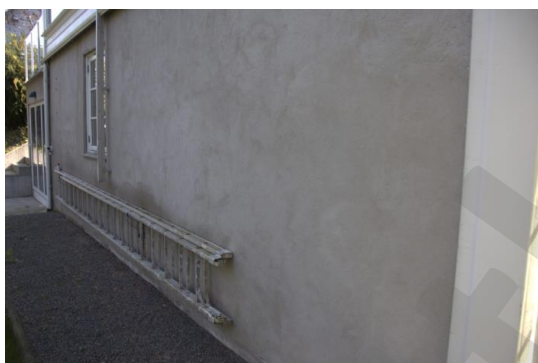
## TG 1 Grunnmur og fundamenter

Grunnmur av betong. Ingen unormale skjevheter eller større sprekker på synlig grunnmur med indikasjon på setninger ble registrert.

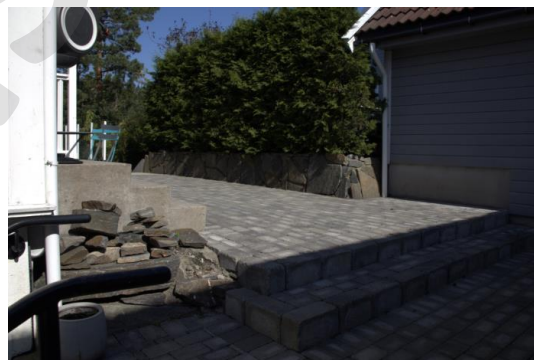
## TG 0 Terrengforhold

Boligen er bygget i terrenget. Skrånende terreng på tomten. Ser ut som terreng er lagt vekk i fra grunnmuren.
