# Tilstandsrapport

Enebolig

Morildveien 25, 4639 KRISTIANSAND S

Befaringsdato: 06.09.2024

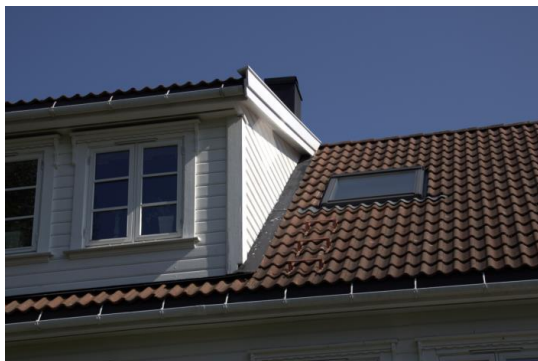
Takteking med takstein fra byggetiden. Undertak av sutakplater. Undertaket nærmer seg forventa levetid. Ingen synlige lekkasjer på tilgjengelige plasser.

- Overvåk tilstanden jevnlig. For å få tilstandsgrad 0 eller 1 må tekkingen skiftes ut, men tidspunktet for når dette er nødvendig er vanskelig å si noe om.

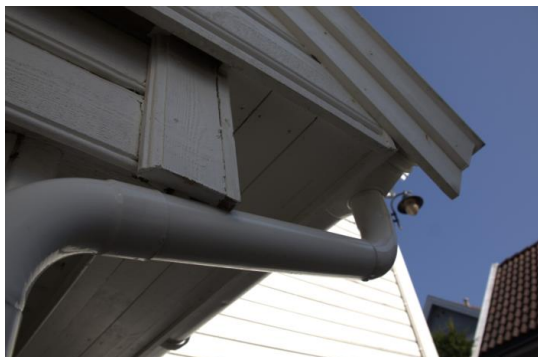
Lufting bak kledningen. Eier har fått malt kledningen regelmessig. Ingen synlige råteskader i kledningen på befaringsdagen. Ok vedlikeholdt.

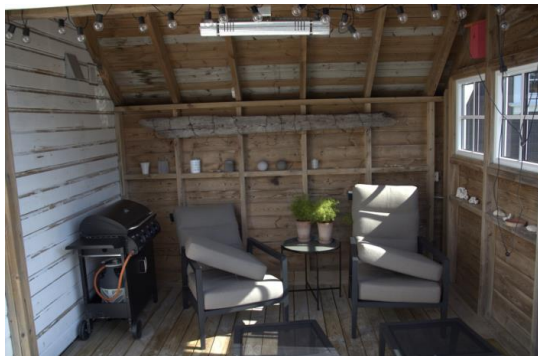
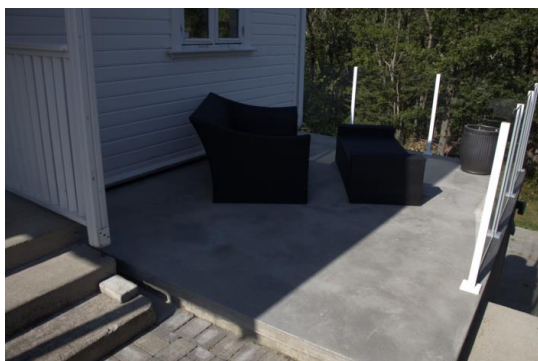
Trapp i mur fra 1.etg. ned til u.etg. ved badstuen. Der er det ikke montert rekkverk.

- Rekkverk må monteres for å lukke avviket.

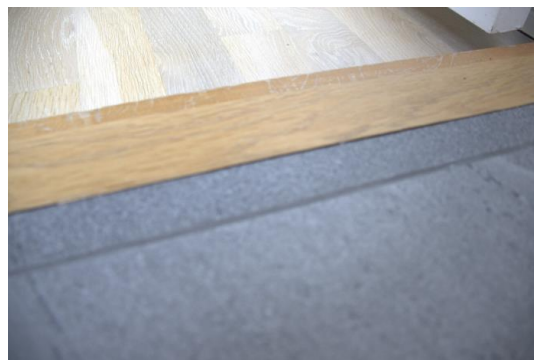
Det er ikke laget oppkant ved døren.

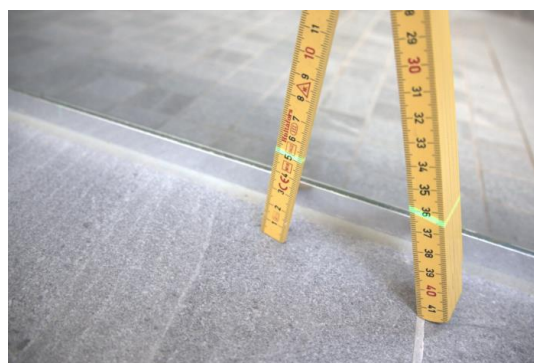
Men det er fall innover i rommet.

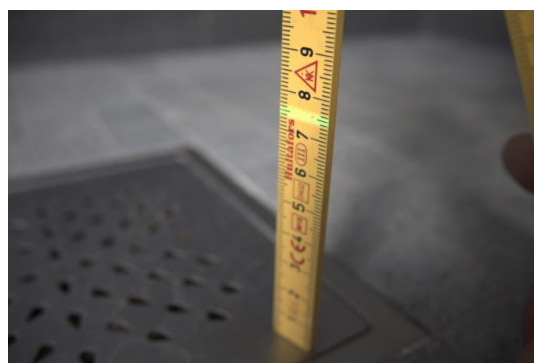
Det er laget nedsenket gulv i dusjsonen (brukssonen).

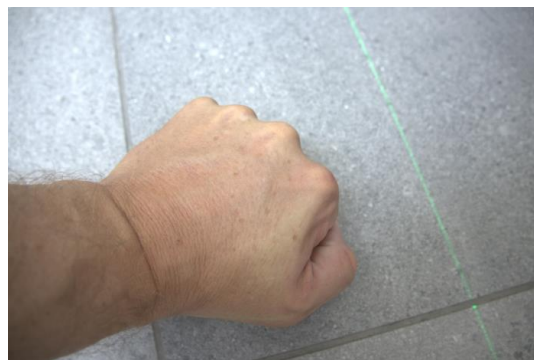
Bom under flis. Ingen sprekker eller knekk.

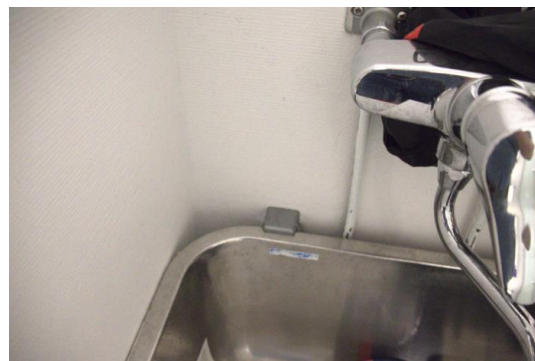
Vegg og himling er i ok stand. Malte veggplater. De er ikke fuktsikret. Det blir brukt dusjkabinett i rommet. Det er bra. Men bak vasken må det fuktsikres.

Vegger må fuktsikres for å tilfredsstille krav til våtrom. Dusjkabinett må brukes i rommet til vegger har ny fuktsikring.
