# Tilstandsrapport

Tomannsbolig

Hydalskroken 9, 3970 LANGESUND

Befaringsdato: 03.07.2024

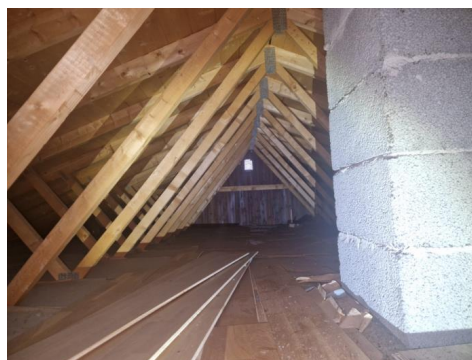
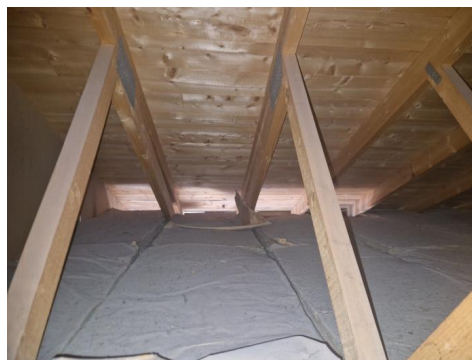
Boligens takkonstruksjon består av saltak av fabrikkframstilte fagverkstoler. Takkonstruksjonen er bærende på yttervegg og består av selvbærende takstoler. Konstruksjonen er innsisert fra loft. Ingen tegn til fukt eller kondensproblematikk ble registrert. Undertak med rupanel og papp membran.

Konstruksjonen er godt ventilert ved raft.

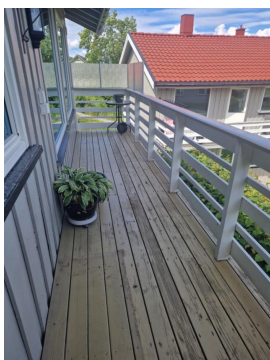
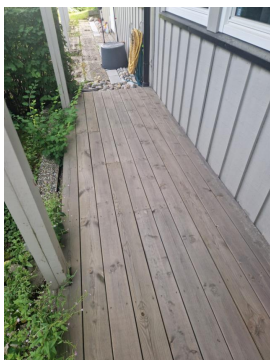
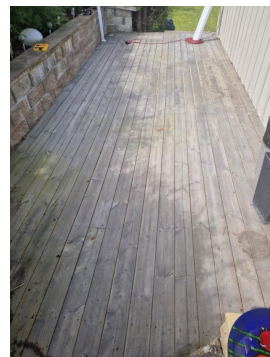
- Det er ikke krav om utbedring av åpninger i rekkverk til dagens forskriftskrav.

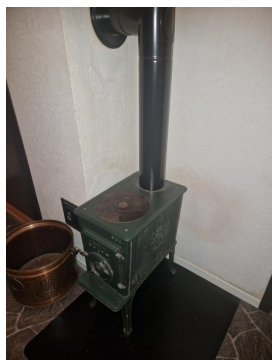
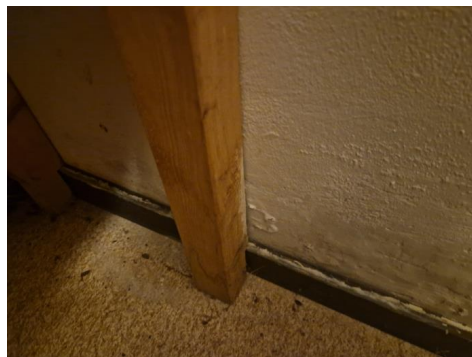
Pipen er oppført i lettklinker elementer. Det er etablert vedovn i gang underetasje. Pipe og ildsted har forskriftsmessig avstand til brennbart trevirke.

Synlig saltutslag i bod.

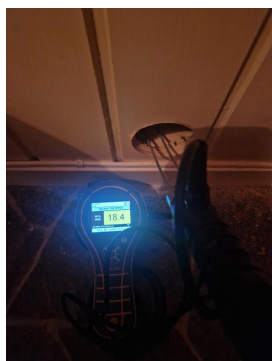
Rom under terreng med tilfylt emasser består av bod og kontorrom. Kontorrom etablert brystpamel på murvek. Hulltganing foretatt. Ingen unormale fuktverdier ble målt. Bod har mindre synlig saltutslag i murverk. Alle flater består kun av murverk og faren for store fuktskader vurderes som liten.

- Det er påvist indikasjoner på noe fuktgjennomtrenging inn i kjellermur.

- Det påviste fuktnivå gir grunn til å overvåke konstruksjonen jevnlig for å se utvikling over tid, og eventuelt foreta tiltak for å unngå fuktskader.

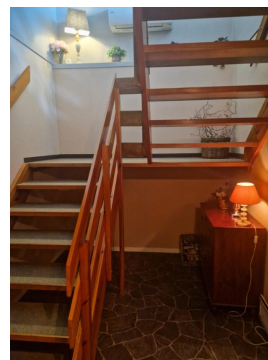
TRapp i lakkert trevirke m,ed teppe i trinn. Rekkverk i lakkert trevirke.

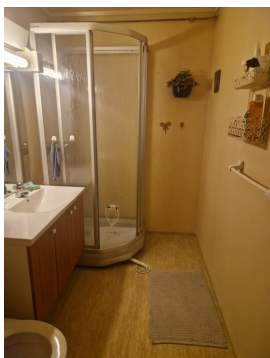
Bad fyller sin funksjon såfremmet tett dusjkabinett er etablert. TG 3 settes på grunn av alder (over 25 år). Ønskes bad brukt til dusjing direkte på vegg og gulvflater må tiltak beregnes.

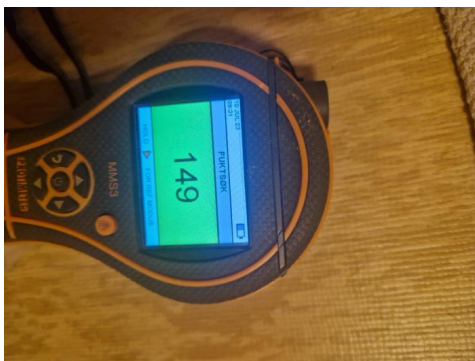
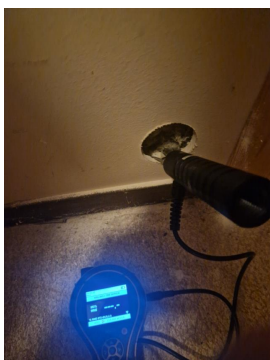
Ved bruk av fuktmåler i vegg ble ingen unormale fuktverdier målt på bad i vegger mot våtsoner. Det har også blitt foretatt fuktmålinger på bad ved bruk av fuktindikator. Ingen unormale fuktverdier ble målt.

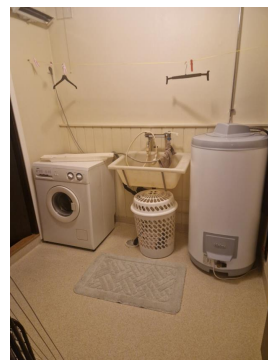
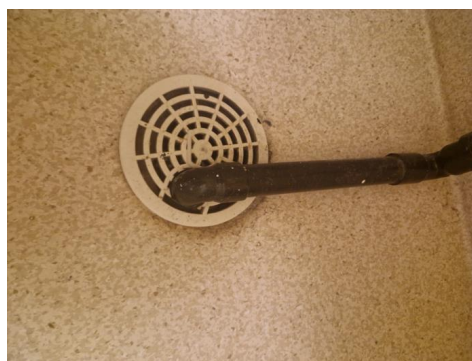
TG 3 settes på grunnlag av alder (over 25 år). Vaskerom fyller sin funksjon med oppgradering er påregnelig.

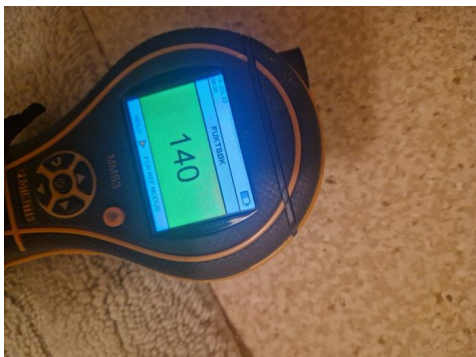
Ved bruk av fuktindikator ble ingen unormale fuktverdier målt på vvaskerom.

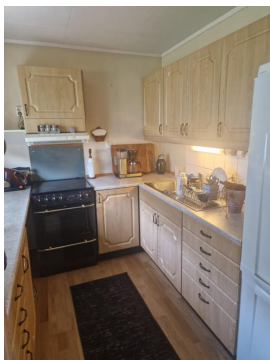
- Det er påvist skader på overflater/kjøkkeninnredning utover normal slitasjegrad.

Benkeskaper med synlig fuktskader i skrog. Genelt høy alder på innrdning.

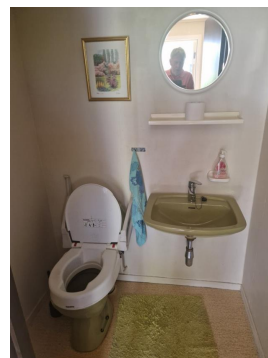
Toalettrom har etablert gulvmontert toalett og servant på vegg. Ventilasjon består av ventil i himling. Belegg på gulvflater. Tapet på veggflater. Toalettrom fra byggeår.

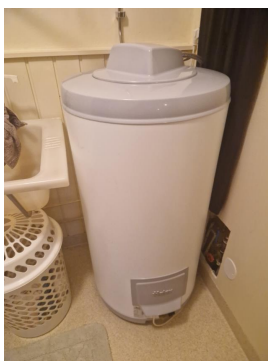
VV tank på 200 liter etablert på vaskerom.
