# Tilstandsrapport

Boligbygg med fire boenheter

Ove Ramms gate 17, 1606 FREDRIKSTAD

Befaringsdato: 13.04.2025

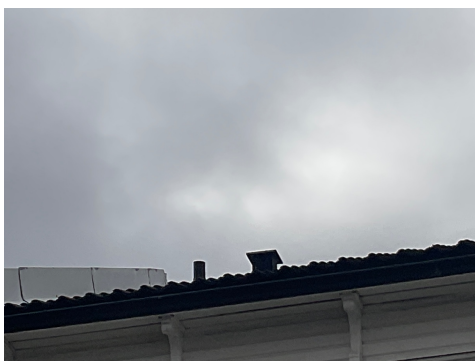
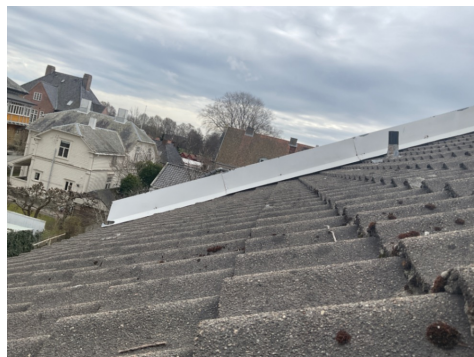
### ! TG 2 Nedløp og beslag

Takrenner og nedløp av plastbelagt stål.

- Det mangler snøfangere på hele eller deler av taket, men det var ikke krav om dette på byggemeldingstidspunktet.
- Mer enn halvparten av forventet brukstid er passert på renner/nedløp/beslag.
- Takrenner har punktvis lekkasjer.

- Overvåk tilstanden jevnlig. For å få tilstandsgrad 0 eller 1 må beslag/renner/nedløp skiftes ut, men tidspunktet for når dette er nødvendig er vanskelig å si noe om.
- Lokal utbedring må utføres.
- Det er ikke krav om utbedring av snøfangere opp til dagens krav.

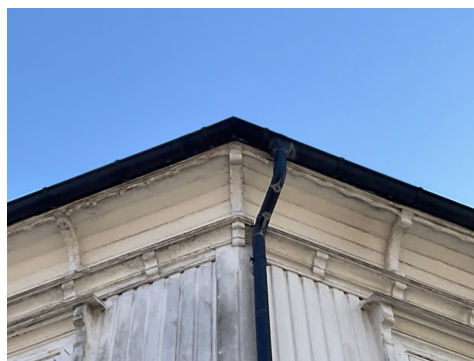
### ! TG 2 Veggkonstruksjon

Yttervegger i bindingsverk med stående kledning.

- Det er påvist spredte råteskader i bordkledningen.
- Det er værslitt/oppsprukket trevirke/trepaneler.

- Lokal utbedring/utskiftning bør utføres.
- Råteskadet trekledning må skiftes ut.

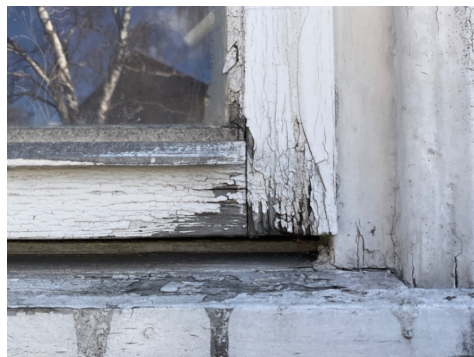
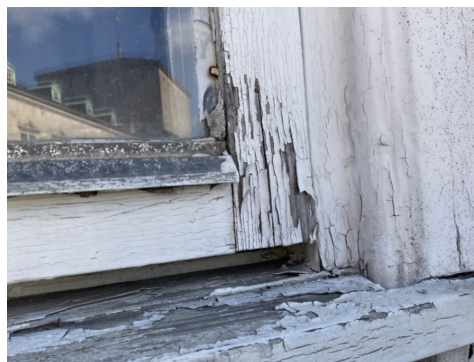
## ! TG 2 Dører

Ytterdører i tre.

- Karmene i dører er værslitte utvendig og det er sprekker i treverket.

- Det må foretas lokal utbedring.

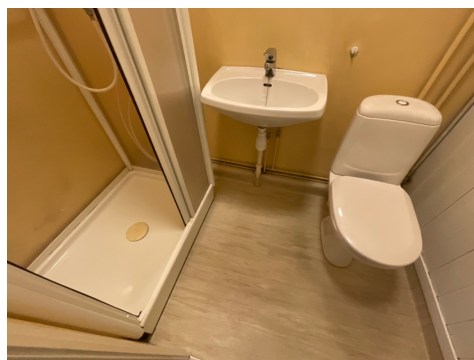
LEILIGHET 2 - 1. ETASJE. H0102 > BAD

## ! TG IU Tilliggende konstruksjoner våtrom

Utenpåliggende røropplegg og hulltaking ikke fysisk mulig.

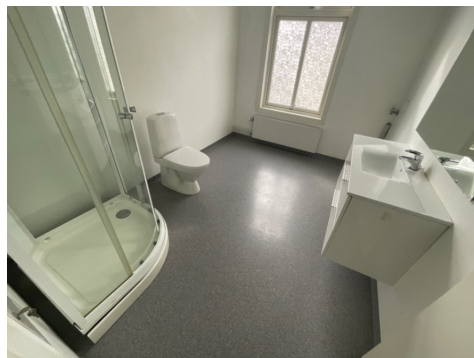
LEILIGHET 4 - 2. ETASJE. H0202 > BAD/VASKEROM

- Det er påvist at overflater har noe skader.

- Det må foretas lokal utbedring.

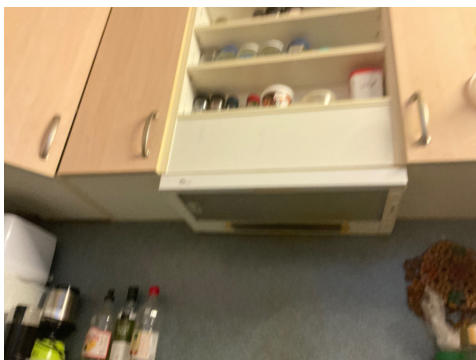
## LEILIGHET 2 - 1. ETASJE. H0102 > KJØKKEN

### ! TG 2 Overflater og innredning

- Det er påvist at overflater har noe skader.

- Det må foretas lokal utbedring.

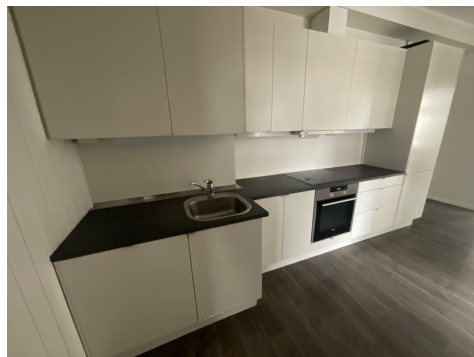
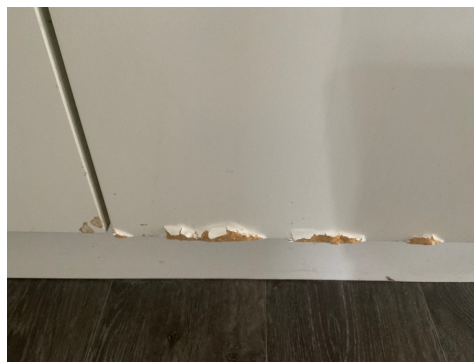
## LEILIGHET 2 - 1. ETASJE. H0102 > KJØKKEN

### ! TG 2 Avtrekk

- Det er påvist andre avvik:

Ikke nødvendig med tiltak, dog kan plutselige skader oppstå grunnet alder.

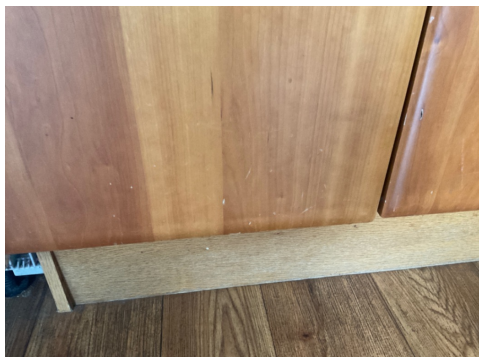
## LEILIGHET 3 - 2. ETASJE. H0201 > STUE/KJØKKEN

### ! TG 2 Avtrekk

- Det er påvist andre avvik:  
Høy alder.

Ikke behov for tiltak men grunnet alder kan plutselige skader oppstå.

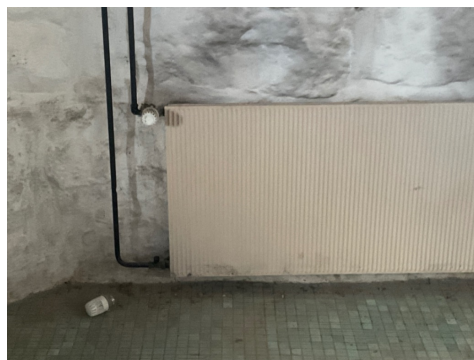
## ! TG 1 Varmesentral

Sentralfyr (fjernvarme) som varmer opp oppholdsrom via radiatorer.  
Anlegget er nyere.

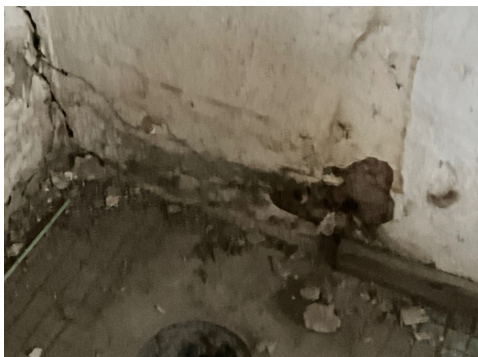
## ! TG 2 Grunnmur og fundamenter

Grunnmur av granitt/naturstein.

- Grunnmuren har sprekkdannelser.

- Lokal utbedring må utføres.

Tilstanden må overvåkes.
