# Tilstandsrapport

Fritidsbolig

Buvikstranda 13, 1622 GRESSVIK

Befaringsdato: 07.07.2025

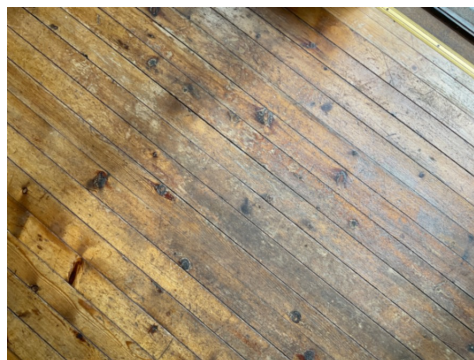
## ! TG 2 Etasjeskille/gulv mot grunn

Etasjeskillere av tre og betong.

- Det er målt høydeforskjell på mellom 15-30 mm gjennom hele rommet. Tilstandsgrad 2 gis med bakgrunn i standardens krav til godkjente måleavvik.

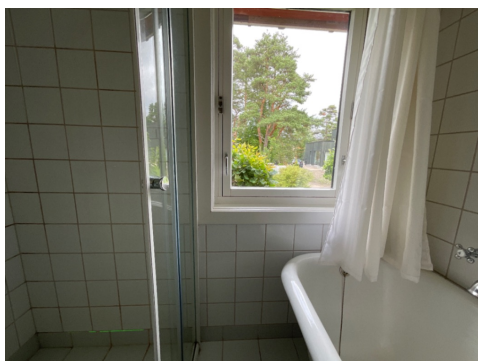
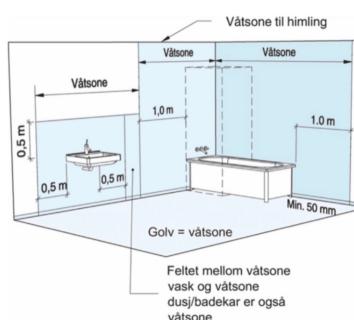
#### ! TG 2 Overflater Gulv

- Det er påvist avvik i fuger.

Lokal utbedring. Rommet har forøvrig en alder som tilsier at det bør oppgraderes innen rimelig tid.

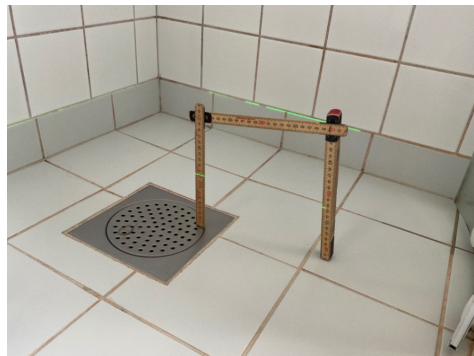
#### ! TG 2 Sluk, membran og tettesjikt

Fuktmåler viser normale verdier.

- Sluket må sjekkes og rengjøres jevnlig.
- Eldre sluk av plast er ofte utsatt for lekkasjer og særlig i overganger. Eventuelle lekkasjer kan medføre fuktskader på tiliggende konstruksjoner.
- Det er viktig å merke seg at levetiden til en membran varierer basert på kvalitet, installasjon og bruk. Eldre membraner kan bli sprø og sprekke opp, noe som fører til at de mister sin vanntettende funksjon. Dette kan resultere i vannlekkasjer gjennom vegger og gulv og fuktskader.

Det anbefales på et generelt grunnlag å montere dusjkabinett på våtrom som er over 10 år for å minske vannbelastningen på rommet.

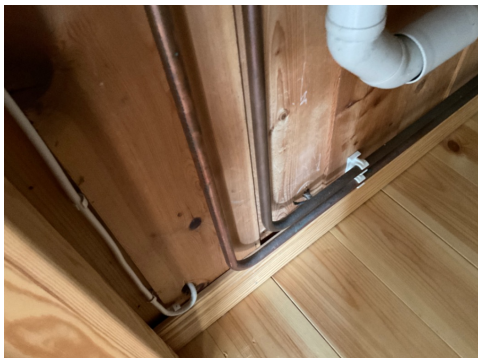
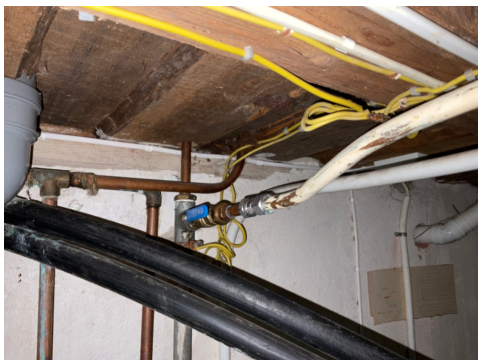
### ! TG 2 Avløpsrør

Avløpsrør av plast og støpejern.

- Det er ikke behov for utbedringstiltak siden anlegget fungerer i dag, men ut ifra alder kan skader plutselig oppstå på eldre anlegg.
- Eldre avløpsrør har blant annet større sannsynlighet for lekkasjer, noe som kan føre til omfattende og kostbare vannskader i boliger.
